Besiktningssprotokoll

Anticimex Försäkringsbesiktning i samarbete med Fastighetsbyrån

Fastighetsbeteckning: Elvisjö 1:7	
Fastighetsadress: Elvisjö 46	
Postnummer: 742 94	Ort: Östhammar

Besiktningdatum: 2026-05-04	Protokollnummer: 69673485
Temperatur: 12 °C	Väderlek: Molnigt
Tekniker: Christoffer Borefur	
E-post: c.borefur@Anticimex.se	
Kontor: Uppsala	
Närvarande: Fastighetsägaren närvarade en kortare stund vid ankomst

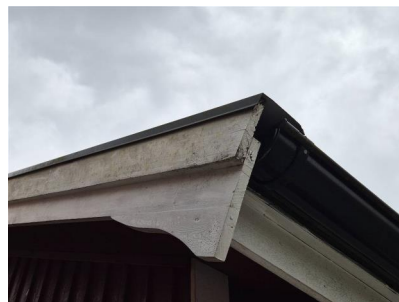
Utvändigt / Fasad

Tillhörande träkonstruktioner har mindre omfattning av färgsläpp och torrspäckor.

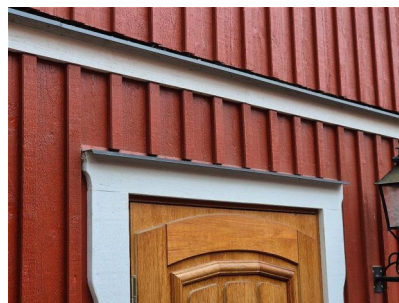
Utvändigt / Dörrar

Överbleck är otäta vid infästningar (ska vara uppvikta bakom fasadpanelen).

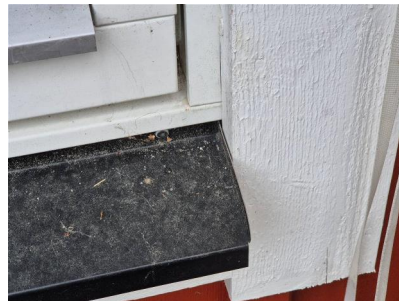
Utvändigt / Fönster

Fönster- och överbleck är otäta vid infästningar.

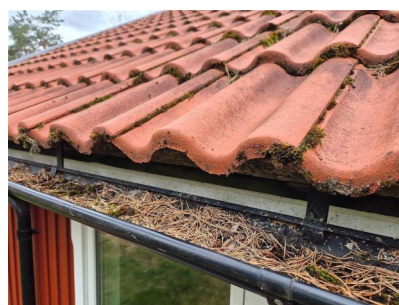
Utvändigt / Tak

Följande noterades för yttertaket:

- Mosspåväxt finns på betongpannor
- Takfotsplåt saknas
- Nockband/nocktätning saknas

Besiktning av yttertaket har genomförts från mark, anliggande stege samt takstege.

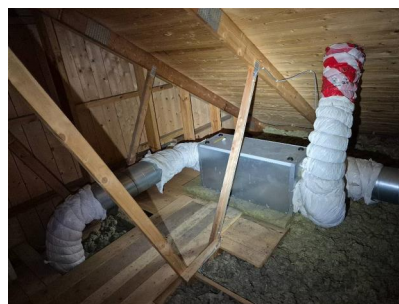
Utvändigt / Vind

Vid kontroll av vinden uppmättes fuktvärden under kritisk fuktnivå för mikrobiell tillväxt och en normal lukt upplevdes.

Fuktkvoten i underlagstak/takbjälkar uppmättes till cirka 8 %. Det finns risk för mikrobiell tillväxt om den relativa fuktigheten (RF) i den omgivande luften är över 75 %. I furuvirke motsvarar det en fuktkvot (FK) på 17 %.

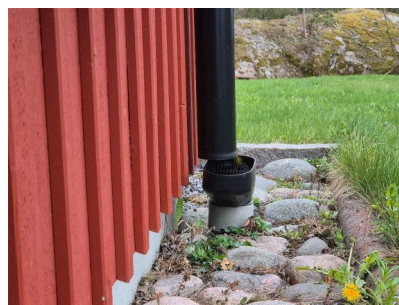
Utvändigt / Uterum

Följande noterades för uterum:

- Tillhörande träkonstruktioner har mindre omfattning av färgsläpp och torrsprickor
- Stuprör ansluter bristfälligt till dagvattensystem
- Fönsterbleck ansluter bristfälligt vid infästningar

Konstruktioner där underhållsbehov finns kan få fukt- och rötskador på grund av sämre vattenavvisande förmåga.

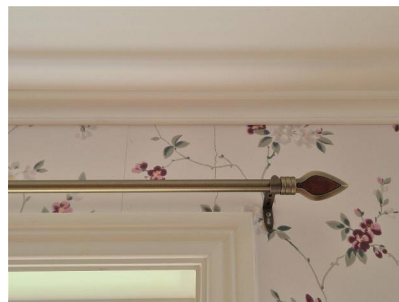
Hela huset / Allmänt

Sprickor förekommer.

Dettsa bedöms inte har uppstått på grund av bakomliggande skador.

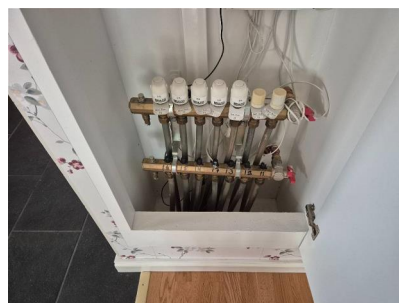
Entréplan / Vardagsrum

Rörslits saknar vattentät botten.

När det saknas ökar risken för att ett läckage inte upptäcks i tid, vilket kan leda till fuktskador i omkringliggande konstruktioner.

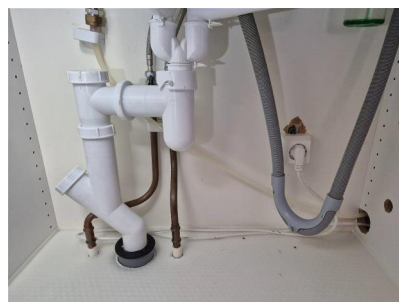
Entréplan / Kök / Matplats / Groventré

Upphångningsbygel saknas på avloppslang från diskmaskinen och otätheter förekommer kring rör genomföringar i befintligt fuktskydd för diskbänkskåp.

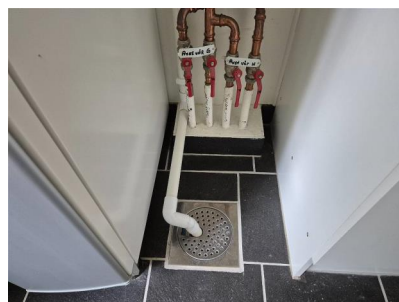
Entréplan / Tvättstuga / Teknikrum

Om det ändå är en notering som särskilt bör påtalas är det att tätskiktet är felmonterat i golvbrunnarna, och för att minska risken för fuktskador rekommenderas brunnarna kontrolleras samt rengöras varsamt och regelbundet.

Följande noterades i våtutrymmet:

- Tätskiktet är felmonterat i golvbrunn där det sticker fram under klämringen
- Rör genomföringar finns i golv uppbyggda i "klackar"

Bristerna medför en ökad risk för att vatten tränger ner i omkringliggande konstruktioner och orsakar fuktskador.

För att minska risken för fuktskador rekommenderas golvbrunn kontrolleras samt rengöras varsamt och regelbundet.

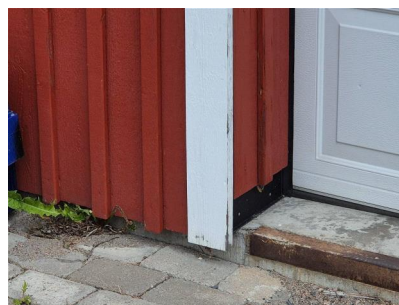
Utvändigt / Fasad

Tillhörande träkonstruktioner har mindre omfattning av färgsläpp och torrsprickor.

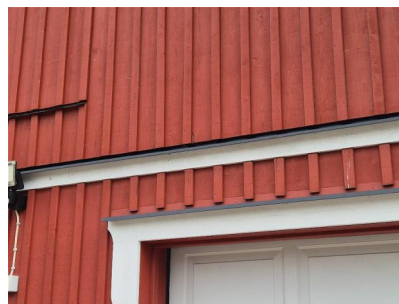
Utvändigt / Garageportar / Dörrar

Överbleck ansluter bristfälligt vid infästningar.

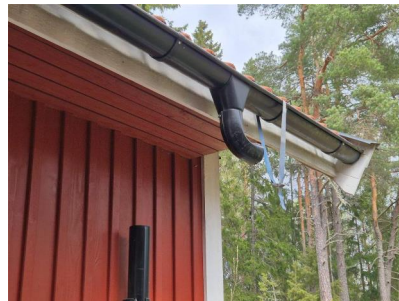
Utvändigt / Hängrännor / Stuprör

Stuprör är inte anslutet till markledning.

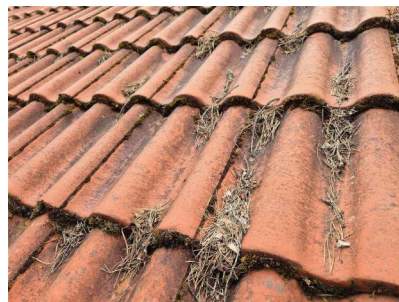
Utvändigt / Tak

- Följande noterades för yttertaket:
- Mosspåväxt finns på betongpannor
 - Takfotsplåt saknas
 - Nockband/nocktätning saknas

Besiktning av yttertaket har genomförts från mark samt anliggande stege.

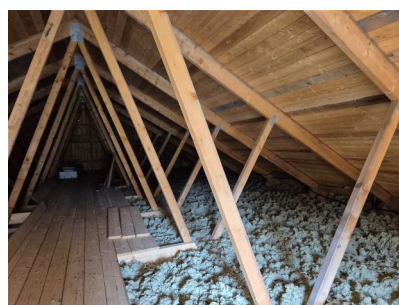
Utvändigt / Vind

Inget att notera.

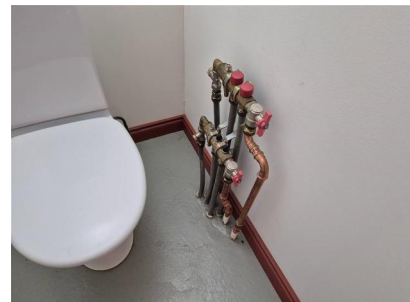
Entréplan / Toalett

Rörlits saknar vattentät botten.

När det saknas ökar risken för att ett läckage inte upptäcks i tid, vilket kan leda till fuktskador i omkringliggande konstruktioner.

Frånluftsventilation saknas i utrymmet.
