Hedegården 1:7

Hedegården 19

Uppdragsnummer	S17859
Besiktningsdatum	2026-05-05
Besiktningföretag	OBM i Karlstad AB
Besiktningförrättare	Per Rindberg
Närvarande	Säljare
Giltig till och med	2027-05-05

Bilaga till besiktningssprotokoll med förklaringar till bedömnings sätt vid överlåtelsebesiktning

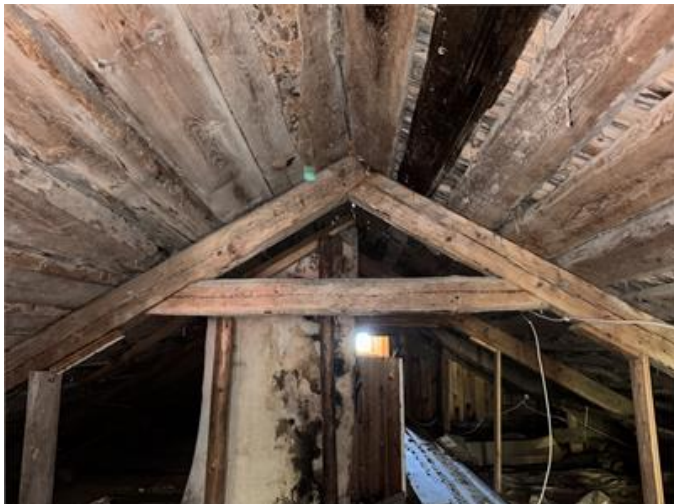
Besiktningsresultat					
Bedömningsskala: 1 = Utan anmärkning, 2 = Påpekande, 3 = Bör åtgärdas, 4 = Ej besiktningsbart					
Byggnadsdel	1	2	3	4	Anmärkning
Nockvind		X			Fuktfläckar förekommer delvis på underlagstak, vilket bör kontrolleras regelbundet för att fastställa om åtgärdsbehov föreligger.
		X			Mikrobiell påväxt förekommer delvis på underlagstakets undersida, vilket bör kontrolleras regelbundet och åtgärdas i erforderlig omfattning om så anses nödvändigt.
		X			Missfärgning och putssläpp förekommer delvis på murstock.
Invändigt					
Entréhall	X				
Vardagsrum	X				
Rum	X				
WC/Dusch		X			Hela golvet lutar ej mot golvbrunn.
		X			Otättheter förekommer delvis i kakel i våtzone, risk för fuktgenomträngning.
	X				Fuktindikering har utförts stickprovsmässigt utan att några förhöjda fuktindikationer erhållits.
Kök		X			Avloppsslangen till diskmaskin är ej klamrad i vägg/skåp.
	X				Fuktindikering har utförts stickprovsmässigt utan att några förhöjda fuktindikationer erhållits.

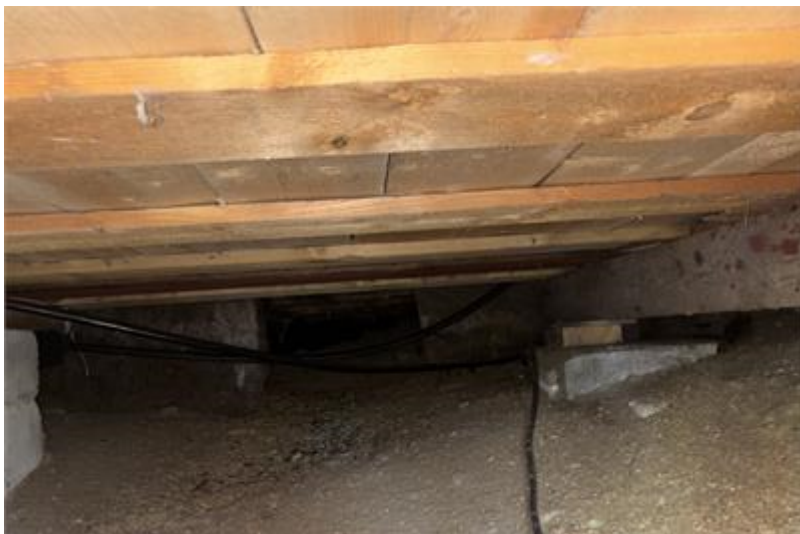
Byggnadsdel	Torpargund
Konstruktionsdel	Trossbotten
Konstruktionsuppbyggnad	Torpargund

Fuktkvoten i trossbotten uppmättes till mellan 13-15% FK.

Det kritiska gränsvärdet för mikrobiell tillväxt brukar anges till ca 17% fuktkvot (FK).
