Besiktningssprotokoll

Anticimex Försäkringsbesiktning i samarbete med Fastighetsbyrån

| Fastighetsadress: Högdalastigen 22 | |

| Besiktningdatum: 2026-05-04 | Protokollnummer: 69644765 |

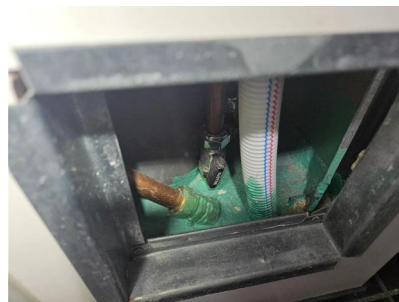
Kopplingar i rörslitsen ligger i liv / i uppgjuten slitsbotten.

Bristerna kan leda till fukt- och vattenskador.

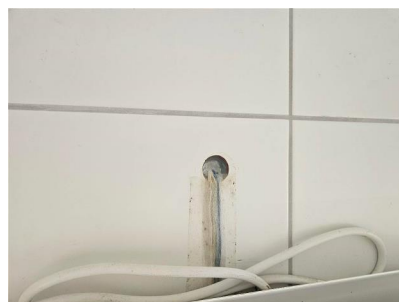
El kabel ligger löst oskyddad.

Våtrum delas in i olika zoner. I duschzonen som har högst vattenbelastning måste elektriska apparater vara skyddade mot inträngning av vatten och damm för att undvika personsador.

Kontakta en elektriker för kontroll och åtgärd.
