Skårtorp 2:94

Mor Annas väg 13

**Besiktningssuppgifter**

Uppdragsnummer	O31881
Besiktningdatum	2026-05-04
Besiktningföretag	OBM Besiktning Väst AB
Besiktningförrättare	Emil Johansson
Närvarande	Fastighetsägare, Mäklare
Giltig till och med	2027-05-04

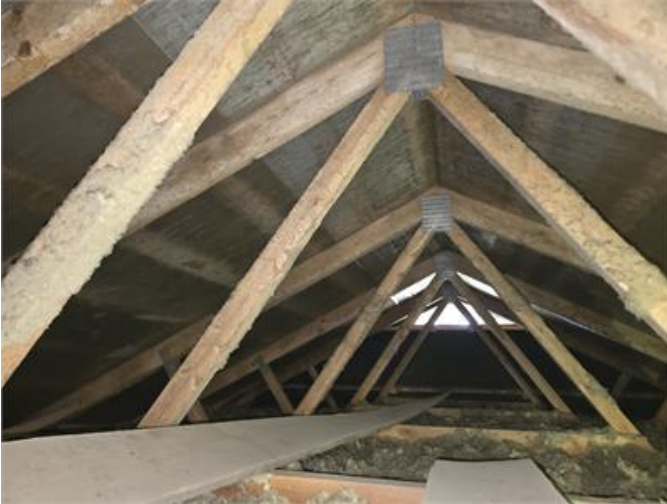
Vind		X			Underlagstak består av en armerad plastfolie. Mikrobiell påväxt förekommer på bla. takstolarna, se kommentar/riskanalys. Vinden besiktades från landgången.
Invändigt					
Allmänt		X			Huset är om/tillbyggt i omgångar. Se kommentar/riskanalys.
Övre plan					
Allrum			X		Det noteras formförändringar i innertaket kring murstocken. Fuktindikering utfördes utan anmärkning. Vår bedömning är dock att kontakta en fackman för kontroll och fastställande av lämpliga åtgärder.
Sovrum	X				Inget att notera.
Kök		X			Fuktskydd saknas under diskbänkens vatteninstallationer. Diskmaskinsslangar och vattenrör bör förankras i skåp/vägg.
Suterrängkällare					
Allmänt			X		Det förekommer bla. påreglade väggar och tunnflytande golv i källaren. Fuktmätningar har utförts. Se kommentar/riskanalys och bilagan.
Hall	X				Inget att notera.
Kontor/sovrum		X			Missfärgning notera mot innerhörn. Fuktindikering utfördes utan anmärkning. Skador i bakomliggande konstruktioner kan inte uteslutas. Enligt ägare oförändrad under ägandet.

Vind: När det finns brister i tätningen mellan ett kallt och ett varmt utrymme finns det en risk att relativt varm och fuktig luft kommer ut från det varma utrymmet till det angränsande kalla utrymmet och träffar en kall yta och kondenserar. Missfärgning på yttertaksstrukturen är en indikering på att inneluften har kommit ut i vinden så att ett gynnsamt klimat för en mikrobiell tillväxt har uppstått. Det kan vara en indikering på att ventilationen inomhus är undermålig. För detta fortgå finns det en risk att man kan få skador på konstruktioner som i en förlängning påverkar byggnaden och inomhusmiljön negativt.

Då underlagstaket består av plastfolie utan yttre täckning av papp finns risk att regn/snö tränger in i skarvar och andra otätheter vid ogynnsam väderlek med läckage på vindsutrymmet som följd. Detta kan påverka byggnaden och dess inomhusklimat negativt.

Bilden visar del av vinden. Notera att det förekommer påväxt men även isolerdamm från lösull.

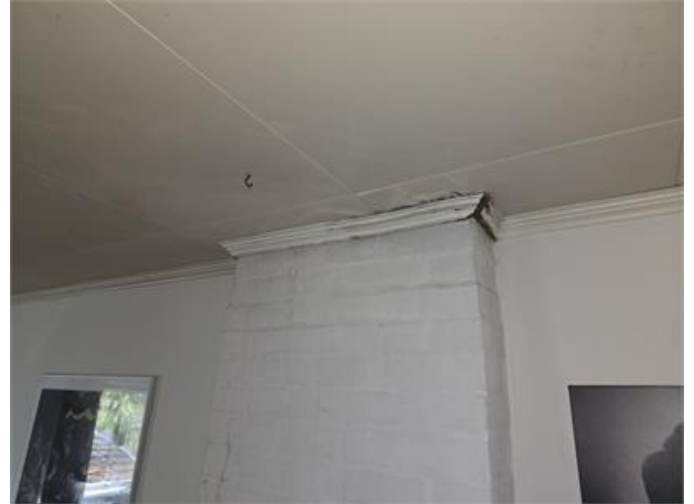
Huset förvärvades 2016 av nuvarande ägare. Ytterdörrar byttes för ett par år sedan. Det finns en fuktfläck och skador i innertaket vid murstocken. Enligt ägare har läckage uppstått vid tillfälle för 8 år sedan i samband med regn/bläst och inte förändrats sedan dess. Vid i hållande regn kan det rinna fukt i pannrummet mot ett hörn, leds via ränna till en brunn. Se även mäklarens objektsbeskrivning samt säljarens frågelista gällande renoveringar/förändringar som skett i huset genom åren. Upplysningar lämnade av fastighetsägare vid besiktningsstillfället.

Bilden visar murstock i allrum.

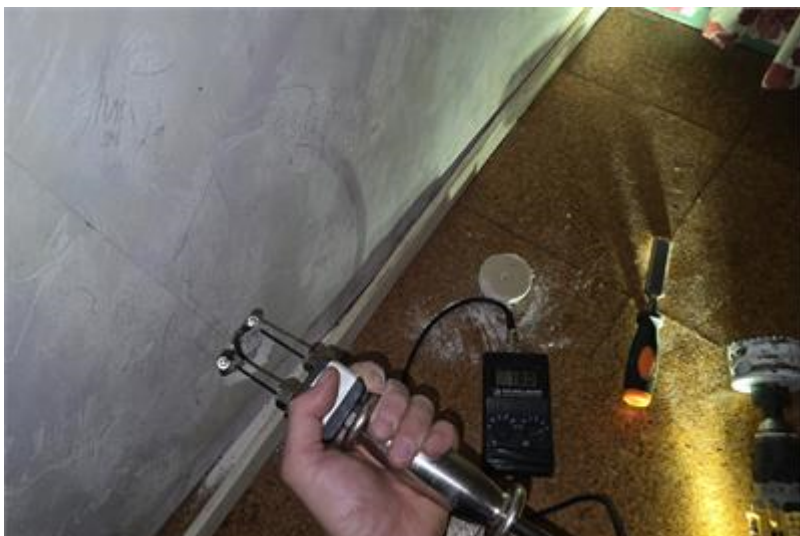
Samtliga mätningar är stickprovskontroller. Gränsen för mikrobiell tillväxt i trä går vid ca 17% fuktkvot och mätnadsgraden över ca 28%. Kontroll av konstruktion utfördes via provhål som togs upp i golv i klädkammaren och i yttervägg i vardagsrummet.

Fuktkvoten uppmättes till ca 18% i den påreglade väggen.

Då förhöjda fuktkvotsvärden uppmätts rekommenderas det att besiktningen kompletteras med en vidare undersökning av en fackman för att kontrollera orsak/omfattning samt lämpliga åtgärder.
