# Besiktningssprotokoll

Anticimex Försäkringsbesiktning i samarbete med Fastighetsbyrån

Fastighetsbeteckning: Klarbäret 7	
Fastighetsadress: Vallmostigen 4	
Postnummer: 432 36	Ort: Varberg

Besiktningdatum: 2026-05-04	Protokollnummer: 69671452
Temperatur: 12 °C	Väderlek: Sol
Tekniker: Sofia Gunnarsson	
E-post: sofia.gunnarsson@Anticimex.se	
Kontor: Halmstad	
Närvarande: Dödsbodelägare

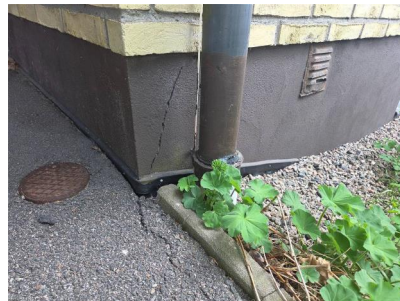
Sprickor finns lokalt i sockeln.

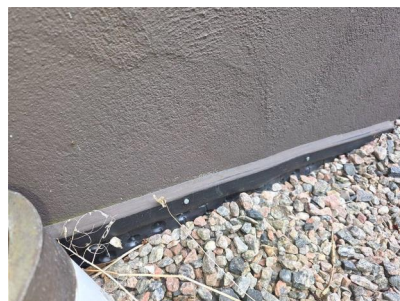
Utvändigt fuktskydd ligger oskyddat ovan mark.

Risk finns att det utvändiga fuktskyddet skadas och funktionen försämras.

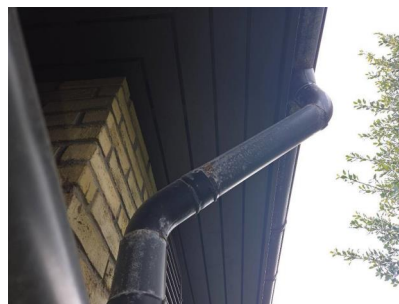
Färgsläpp och rost förekommer.

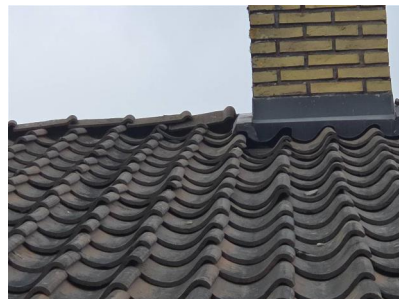
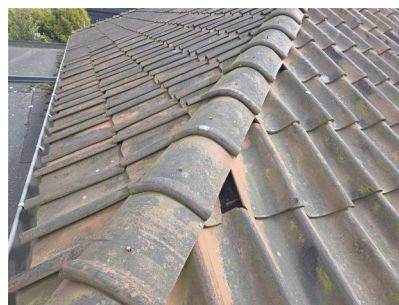
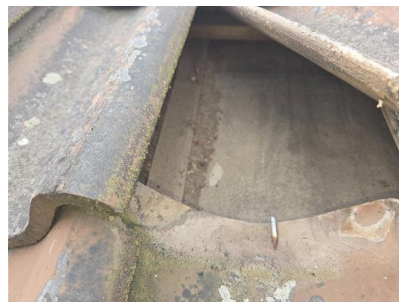
Yttertaket är äldre.

Utkrupna spik förekommer pånockpannor.

Enstaka pannor har lämnat sin rätta position, exempelvis nära murstocken.

Takpannor, plåtdetaljer och underlagspapp har enligt vår bedömning en begränsad livslängd. Eftersom husets taktäckning är äldre och har brister har det ett minskat motstånd mot vatteninträning. Detta i sin tur kan leda till fuktskador på träläkt och vidare ner i underliggande konstruktioner.

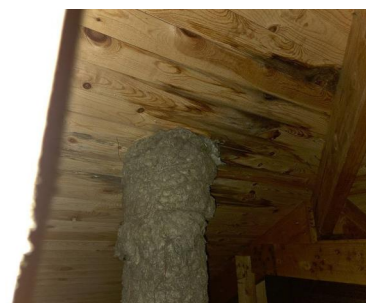
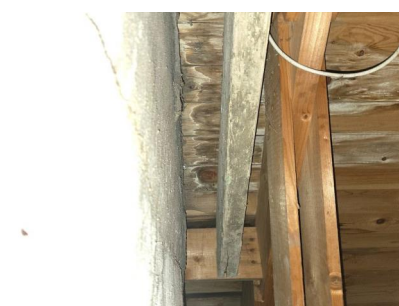
Missfärgningar finns i underlagstaket vid flera rörgenomföringar. Mikrobiell påväxt finns i underlagstaket ovanför avloppsluftaren.

Förhöjda fuktvärden uppmättes endast i underlagstaket vid murstocken.

Missfärgningar kan bero på olika saker och kan vara ett tecken på en tidigare eller en pågående fuktskada.

Vi rekommenderar en fördjupad undersökning för att bedöma orsak och omfattning.

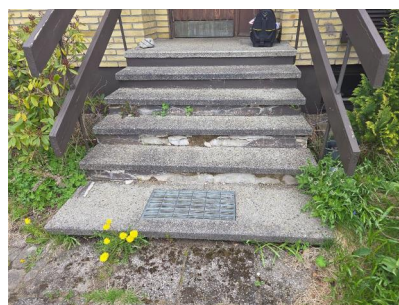
Putssläpp finns från entrétrappan.

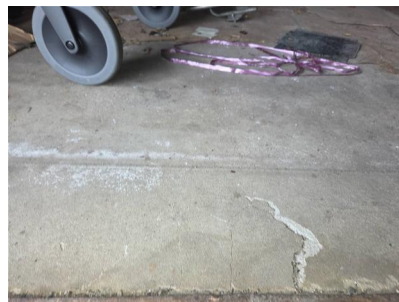
Sprickor finns i golvet.

Äldre golvbrunn av gjutjärn finns.

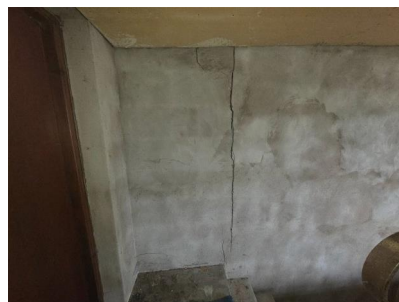
Sprickor i sockel och garagevägg har i princip funnits där sedan huset byggdes.

Några större sprickor finns i garageväggen mot huset.

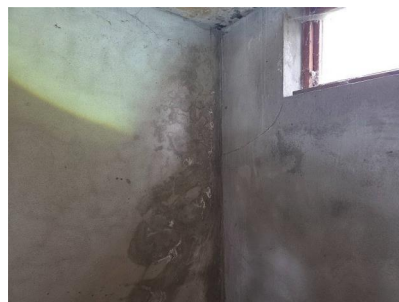
Saltutfällningar finns i hörnet mot grannens garage och mikrobiell påväxt förekommer i taket i hörnet.

Inga förhöjda fuktindikationer påvisades i taket.

Förhöjda fuktindikationer påvisades på väggen.

Detta kan bero på att material varit ställda mot väggen men skulle problemet bli värre så rekommenderas man kontakta fackman för kontroll av orsak och omfattning samt för bedömning av lämpliga åtgärder.

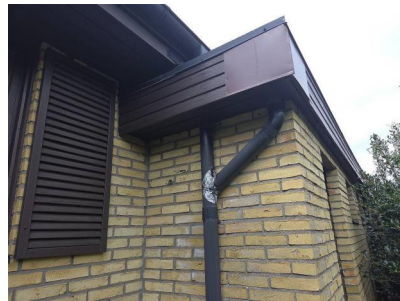
Stuprör har en lagning.

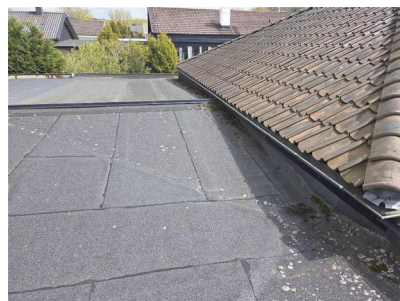
Takets ålder är okänt.

Blåsor finns lokalt i carporttakets papp.

Ytliga sprickor finns i gargedelens tak som ser något äldre ut.

Lav och mossa förekommer.

Teknisk livslängd på takpapp är 20 år.

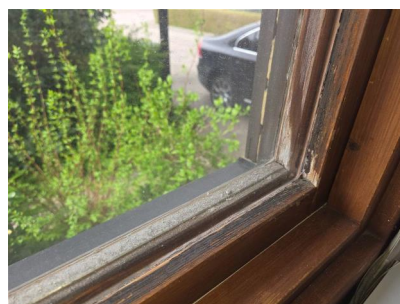
Spår av kondens finns på flera fönster.

Kondens kan uppstå om ventilationen i bostaden är bristfällig.

Tilluftsventiler saknas i sov- och vistelsrum.

Ett fungerande ventilationssystem minskar risken för fuktrelaterade problem samt säkerställer en god inomhusmiljö. Den generella rekommendationen är att minst halva luftvolymen i bostaden byts ut under en timme. Observera att ingen besiktning av bostadens ventilationssystem har ingått i uppdraget.

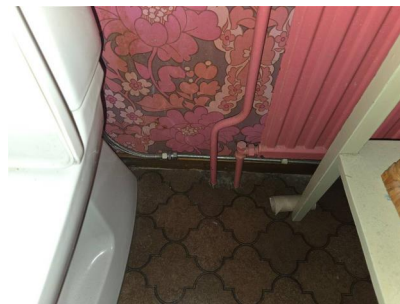
- ✎ Utrymmet har äldre ytskikt.  
Rör genomföringar finns i golvet.

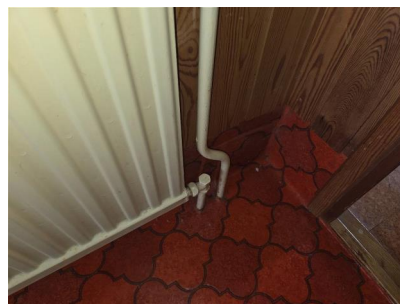
- 🔍 Utrymmet är i behov av renovering.
    - Äldre våtrum.
    - Rör genomföringar finns i golvet i duschzonen.
- Golvbrunnen är ej besiktigad då den täcks av duschkabinen.
- Renovering av utrymmet rekommenderas. Kontakta en behörig våtrumsentreprenör för en renovering.

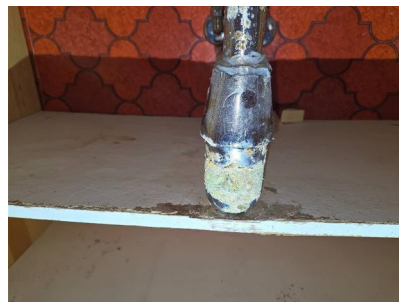
Läckage har skett från handfatets avlopp.

Inget läckage pågår.

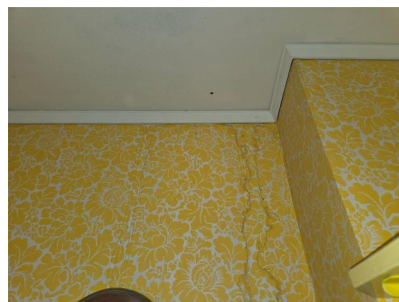
En vattenläcka skedde genom taket i klädkammaren för längesedan. Denna har tätats och läckage har inte skett igen. Spår av läckaget syns på väggen i klädkammaren.

Missfärgningar finns på väggen mot hallen.

Inga förhöjda fuktindikationer påvisades.

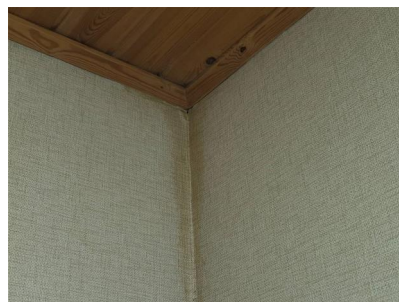
Missfärgningar finns i hörnen.  
Inga förhöjda fuktindikationer påvisades.

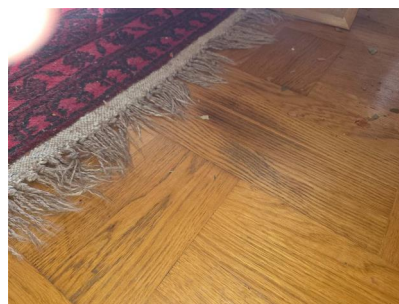
Missfärgning i golvet i vardagsrummet kommer från en hund.

Missfärgning finns på golvet.  
Inga förhöjda fuktindikationer påvisades.  
Se under rubriken "Insamling av upplysningar och handlingar".

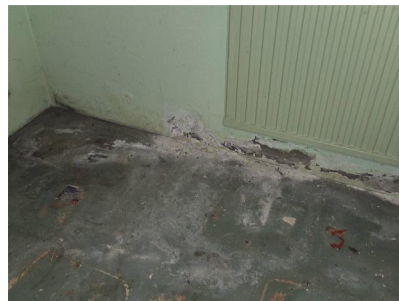
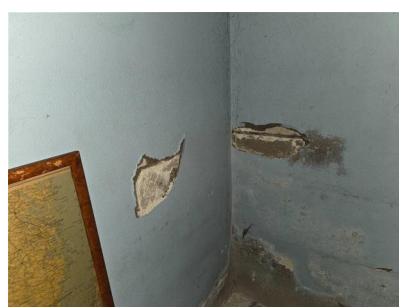
Puts- och färgsläpp finns på källarväggar.

Förhöjda fuktindikationer påvisades.

Puts- och färg som släppt från underlaget invändigt på källarytterväggarna är ett tecken på att källarens utvändiga fuktskydd inte längre fungerar tillfredsställande.

För att åtgärda detta måste källarens utvändiga fuktskydd förbättras. Läs Anticimex faktablad om källare för tips och råd.

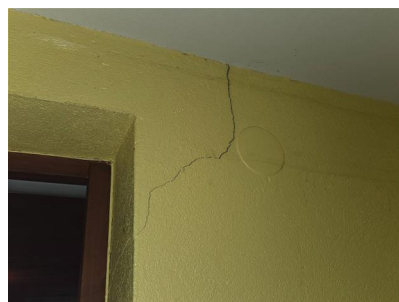
Sprickor finns i källarväggar.

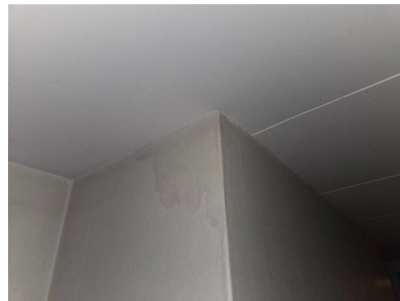
Missfärgningar finns på väggen nära taket under entrétrappan.

Inga förhöjda fuktindikationer påvisades.

Missfärgningar kan bero på olika saker och kan vara ett tecken på en tidigare eller en pågående fuktskada.

Vi rekommenderar en fördjupad undersökning för att bedöma orsak och omfattning.

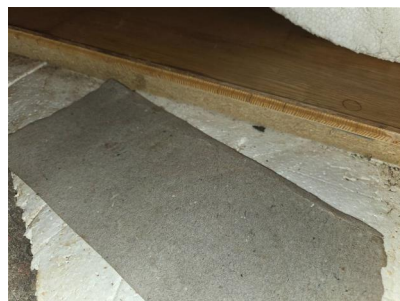
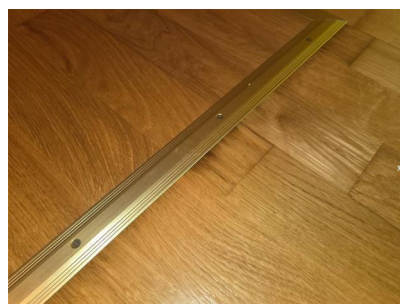
Golvets konstruktion är synlig i sovrummet vid pumpgropan. Det består nedifrån och upp av golvets betongplatta, en plastfolie, en tunn cellplastskiva, golvspånskiva och golvet ytskikt av parkett.

Mellan list och källarväggar har lämnats en luftspalt

Missfärgningar finns i golvet nära luckan. Inga förhöjda fuktindikationer påvisades.

Flytande golvkonstruktioner riskerar att drabbas av fuktskador på grund av naturlig fuktpåverkan om fuktskyddet är bristfälligt utfört alternativt saknas. Fuktvandring kan ske från marken genom betongen till organiskt material genom så kallad kapillärsugning och diffusion, vilket kan leda till skador med lukt av mikrobiell karaktär.

Om man skulle få ovan nämnda problem får man riva ut golvet och ersätta det med fuktsäker konstruktion som exempelvis klinkers.

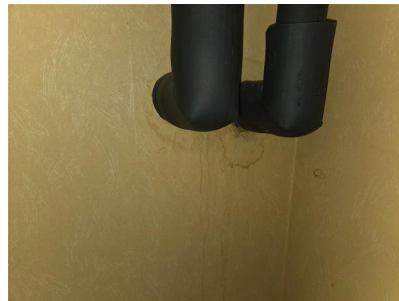
Missfärgningar finns på tapeten under bergvärmepumens rör.

Inga förhöjda fuktindikationer påvisades.
