# Besiktningssprotokoll

Anticimex Försäkringsbesiktning i samarbete med Fastighetsbyrån

Fastighetsbeteckning: Tingstad 14:7	
Fastighetsadress: Tingstad Fransdal	
Postnummer: 605 94	Ort: Norrköping

Besiktningdatum: 2026-05-04	Protokollnummer: 69674542
Temperatur: 14 °C	Väderlek: Halvklart
Tekniker: Olle Österman	
E-post: Olle.Osterman@anticimex.se	
Kontor: Norrköping	
Närvarande: Fastighetsägare

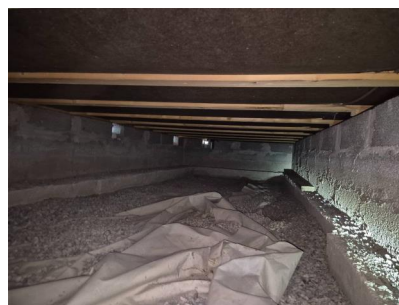
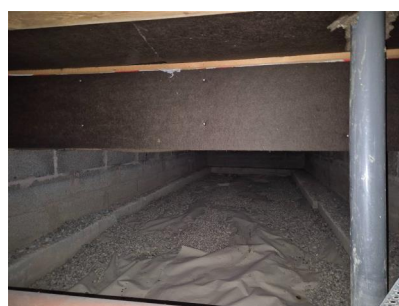
Vid kontroll av konstruktionen i krypgrund uppmättes fuktvärden under kritisk fuktnivå för mikrobiell tillväxt.

Golvbjälklaget ovan den uteluftsventilerade krypgrunden riskerar att drabbas av fuktskador på grund av naturlig fuktpåverkan. Detta kan i sin tur leda till mikrobiella skador (angrepp av mikroorganismer) som kan leda till att mikrobiell lukt sprids till boendemiljön.

Fuktkvoten i blindbotten uppmättes till 13%.

Risk för mikrobiell påväxt föreligger om fuktkvoten överstiger 17%.

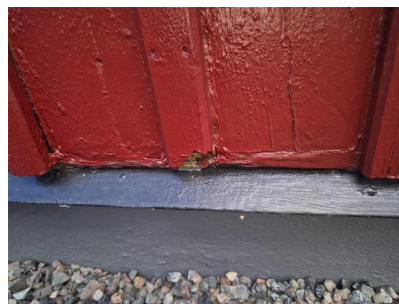
Mindre rötskador finns i fasadpanelen.

Dessa bedöms inte ha lett till bakomliggande skador.

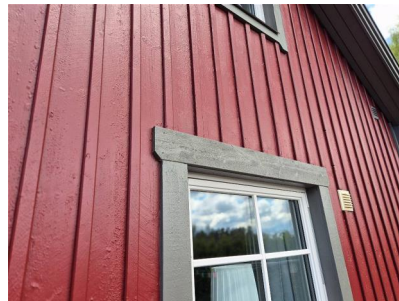
Överbleck saknas ovan gavelfönster.

Avsaknad av bleck ovanför fönster medför en ökad risk för att vatten kan rinna in och orsaka fuktrelaterade skador i omkringliggande konstruktioner.

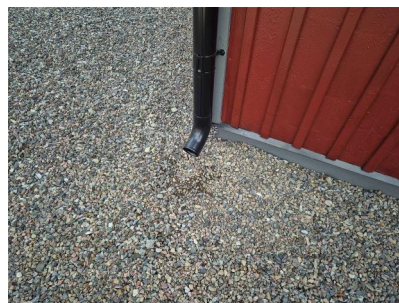
Några stuprör avslutas nära husliv.

Stuprör som avslutas intill husliv (ovan mark) kan medföra en ökad fuktbelastning på grundmur/sockel med fuktrelaterade skador som följd.

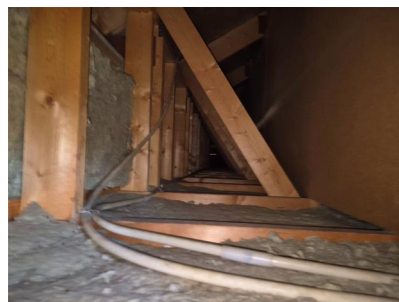
Sidovindsutrymmen utom en har inte kunnat besiktas eftersom inspektionsluckor saknas.

Vid kontroll av åtkomlig sidovind uppmättes fuktvärden under kritisk fuktnivå för mikrobiell tillväxt.

Fuktkvoten i takbjälke närmast luckan uppmättes till 8%.  
Risk för mikrobiell påväxt föreligger om fuktkvoten överstiger 17%.

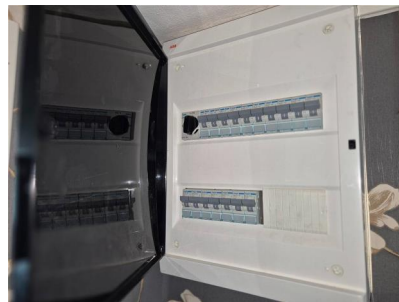
El-centralerna har jordfelsbrytare.

Gruppförteckning saknas på båda.

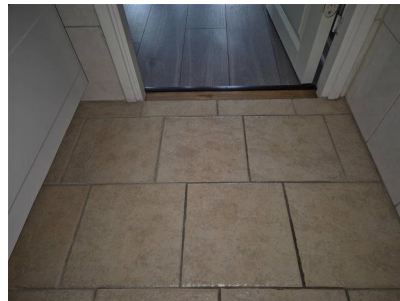
Tröskel med uppvik finns ej i utrymmet med varmvattenberedare. Avsaknaden utgör en ökad risk för fuktskador i omkringliggande konstruktioner vid ett eventuellt läckage.

Gjutjärnsbrunnen är rostangripen (används ej)  
Det finns risk att golvbrunnen rostar sönder med fuktskador som följd.

Vattenlarm kan med fördel monteras.

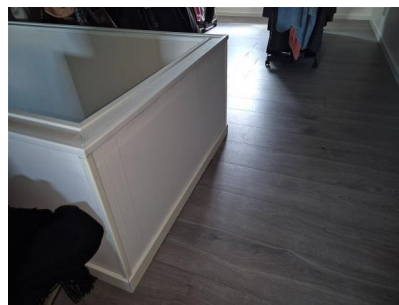
- ✗ - Trappräcke saknas.  
- Låg höjd på skyddsräcke.

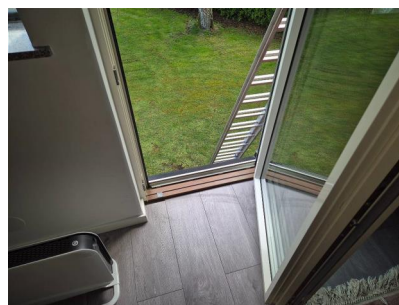
- ✗ Skyddsräcke saknas.  
Risk för personskador vid ev. fall.

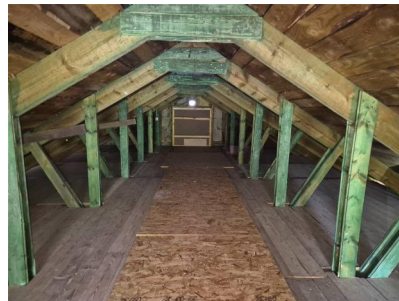
Vid kontroll av vinden uppmättes fuktvärden under kritisk fuktnivå för mikrobiell tillväxt.

Fuktkvoten i underlagstak uppmättes till 8%.  
Risk för mikrobiell påväxt föreligger om fuktkvoten överstiger 17%.

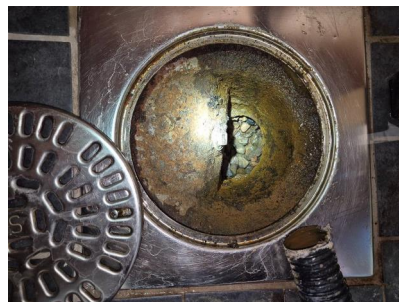
Golvbrunnen i bastu där spillvatten från tvättmaskinen leds till har rostat sönder.

Kontakt med en fackman rekommenderas för åtgärd.
