Besiktningssprotokoll

Anticimex Försäkringsbesiktning i samarbete med Fastighetsbyrån

Fastighetsbeteckning: Håkantorp 1:57	
Fastighetsadress: Östra Storgårdsvägen 8	
Postnummer: 59046	Ort: Rimforsa

Besiktningdatum: 2026-05-05	Protokollnummer: 69682636
Temperatur: 10 °C	Väderlek: Klart
Tekniker: Joel Hallén	
E-post: Joel.Hallen@anticimex.se	
Kontor: Linköping	
Närvarande: Fastighetsägare

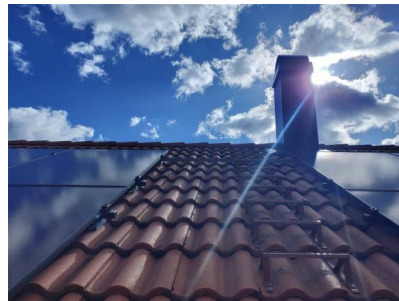
Utvändigt / Tak

- ✓ Inget att notera.

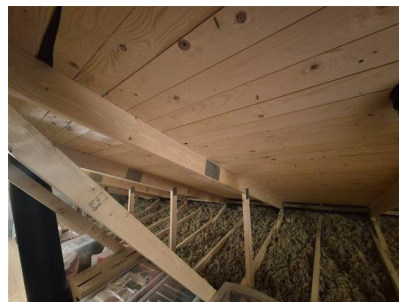
Utvändigt / Vind

- ✓ Vid kontroll av vinden uppmättes fuktvärden under kritisk fuktnivå för mikrobiell tillväxt och en normal lukt upplevdes. Fuktkvoten i underlagstak/takbjälkar uppmättes till 8%. Risk för mikrobiell tillväxt föreligger om fuktkvoten överstiger 17%.

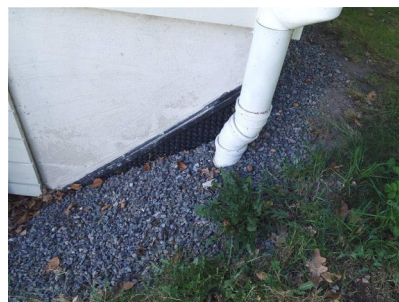
Utvändigt / Garage

- ✎ Utvändigt fuktskydd ligger oskyddat ovan mark.
Risk finns att det utvändiga fuktskyddet skadas och funktionen försämras.

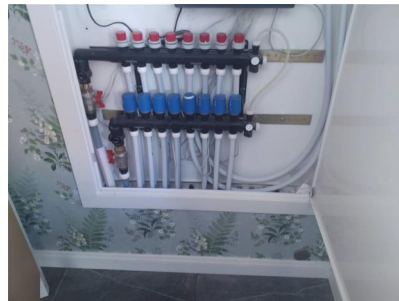
Entréplan / Entréhall

- ✓ Fördelarskåp med skvallerör placerat i utrymmet. Fuktindikering utan anmärkning.

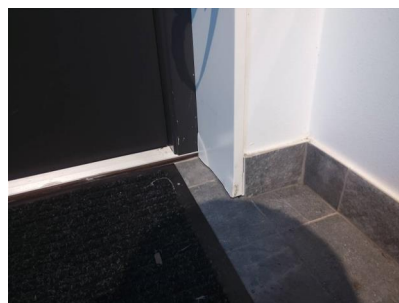
Entréplan / Tvättstuga

- ✎ Resning finns i nederkant täcklist/dörrsmyg.
- Fuktindikering i utrymmet gav inga förhöjda fuktindikationer.

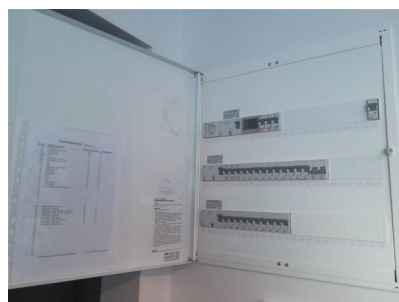
El-centralen har jordfelsbrytare.
