Besiktningssprotokoll

Anticimex Försäkringsbesiktning i samarbete med Fastighetsbyrån

Fastighetsbeteckning: Östra Stömne 3:1	
Fastighetsadress: Stömne Karlsro 1	
Postnummer: 671 95	Ort: Klässbol

Besiktningdatum: 2026-04-28	Protokollnummer: 69651278
Temperatur: 10 °C	Väderlek: Klart
Tekniker: Anton Bergström	
E-post: anton.bergstrom@Anticimex.se	
Kontor: Karlstad	
Närvarande: Fastighetsägare Anton Bergström Anticimex

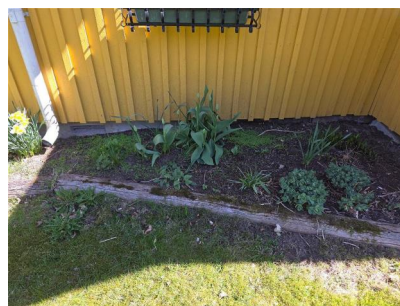
- Växter finns i anslutning till grundmur och hus.

När det finns rabatter och växter nära grundmuren finns risk att fukt stannar kvar i väggarna. Detta kan i sin tur orsaka invändiga fuktskador. Växternas rötter kan också skada grundmuren och sätta dräneringsledningen ur funktion.

Området närmast huset rekommenderas att vara fritt från växtlighet.

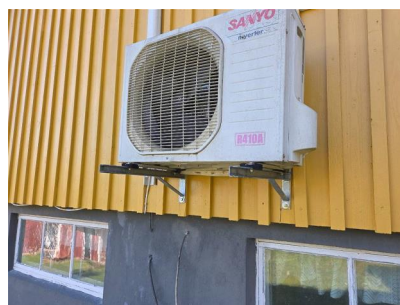
- Kondensvatten från luftvärmepumpens utedel leds inte bort från husgrunden.

Detta medför ökad risk för att vatten tränger in i anslutande konstruktioner, vilket i sin tur kan leda till fuktrelaterade skador. Observera att besiktning av byggnadens värmesystem eller värmepumpen inte har ingått i uppdraget.

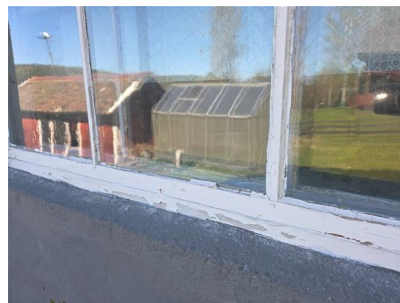
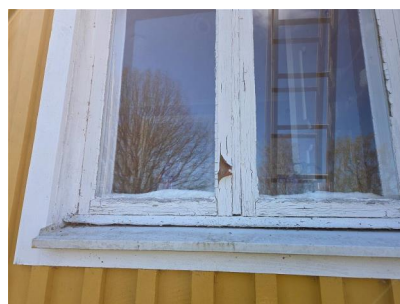
- Fönster är i behov av målning/underhåll lokalt
- Spricka noterades i glas.

Fönsterbågar och fönsterkarmar där målningsbehov finns riskerar att få fukt- och rötskador på grund av sämre vattenavvisande förmåga.

För att öka livslängden på fönster rekommenderas målning och underhåll.

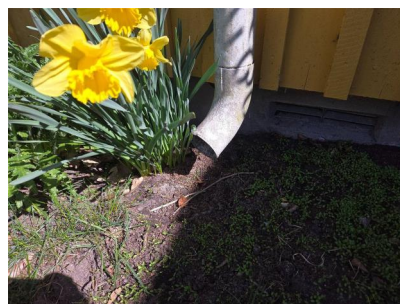
- Stuprör avslutas nära husliv.

Stuprör som avslutas intill husliv (ovan mark) kan medföra en ökad fuktbelastning på grundmur/sockel med fuktrelaterade skador som följd.

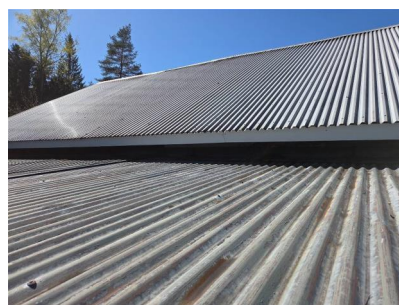
- Yttertaket är äldre.
- Plåttak saknar underlagspapp på sadeltak. Kondens plast finns.

Plåtdetaljer och underlagspapp har enligt vår bedömning en begränsad livslängd. Eftersom husets taktäckning är äldre har det ett minskat motstånd mot vatteninträning. Detta i sin tur kan leda till fuktskador på träläkt och vidare ner i underliggande konstruktioner.

- Tak är besiktigt ifrån anliggande stege.

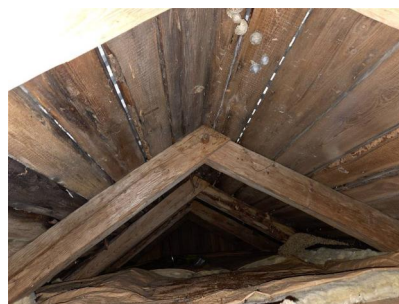
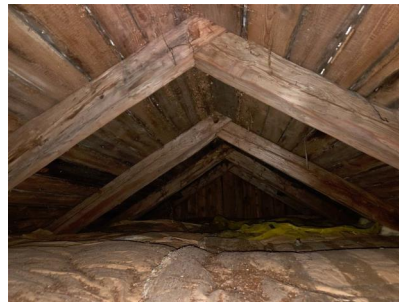
- Vid kontroll av vinden uppmättes fuktvärden under kritisk fuktnivå för mikrobiell tillväxt och en normal lukt upplevdes. Fuktkvoten i underlagstak/takbjälkar uppmättes till 10 %.

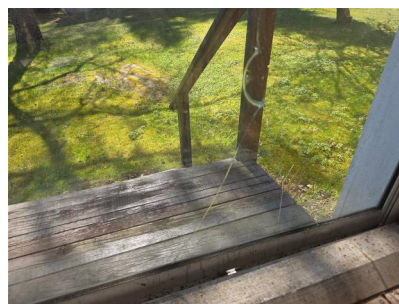
- Spricka noterades på glas.

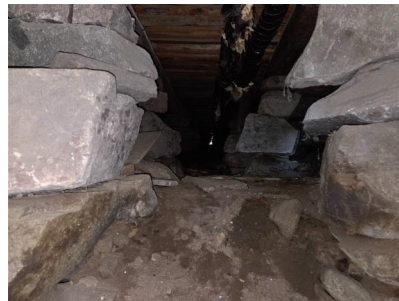
- Vid kontroll av konstruktionen i krypgrund uppmättes fuktvärden under kritisk fuktnivå för mikrobiell tillväxt och normal lukt upplevdes.

Golvbjälklaget ovan den uteluftsventilerade krypgrunden riskerar att drabbas av fuktskador på grund av naturlig fuktpåverkan. Detta kan i sin tur leda till mikrobiella skador (angrepp av mikroorganismer) som kan leda till att mikrobiell lukt sprids till boendemiljön. Fuktkvoten uppmättes till 16.5%.

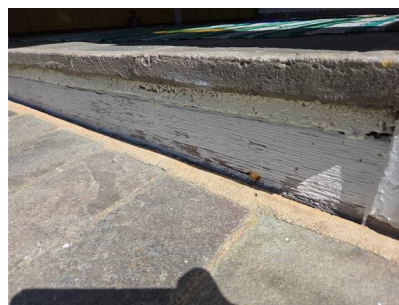
- Träkonstruktioner är i behov av målning/underhåll.

Träkonstruktioner där målningsbehov finns riskerar att få fukt- och rötskador på grund av sämre vattenavvisande förmåga. För att öka livslängden på fasadbeklädnaden rekommenderas målning och underhåll.

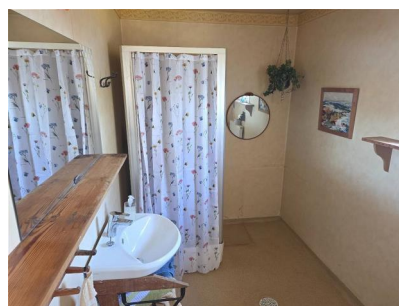
• Våtutrymmet har äldre yt-/tätskikt.
• Rörgenomföring finns i golv.
• Mattsläpp finns runt golvbrunnen och klämringen är lös.
• Gjutjärnsbrunn noterades i utrymmet.

Utrymmet är äldre och har passerat tiden för sin tekniska livslängd.

Renovering av utrymmet rekommenderas. Kontakta en behörig våtrumsentreprenör för en renovering. I samband med renoveringen bör omkringliggande konstruktioner kontrolleras för att upptäcka eventuella följdskador.

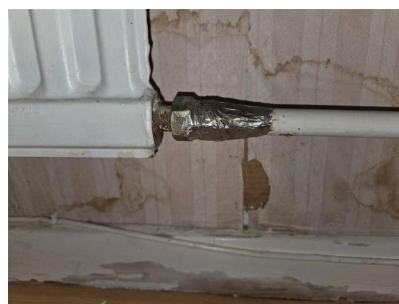
- ⚠
- Väggen har fuktfläckar.
 - Mindre skada noterades på golv och lister.

Fuktfläckar kan bero på olika saker, och kan vara ett tecken på en tidigare eller en pågående fuktskada.

Inga förhöjda fuktindikationer vid besiktningstillfället.

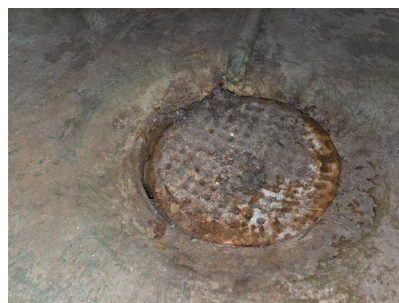
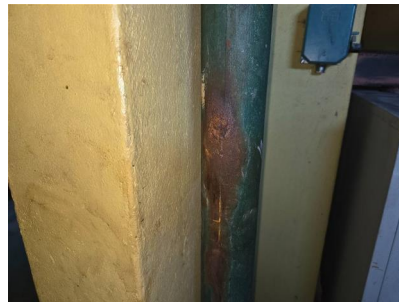
- ⚠
- Gjutjärnsbrunnarna är rostangripna.
 - Röst noterades på avloppstam.
 - Missfärgningar noterades på väggar lokalt.

Det finns risk att golvbrunnen rostar sönder med fuktskador som följd.

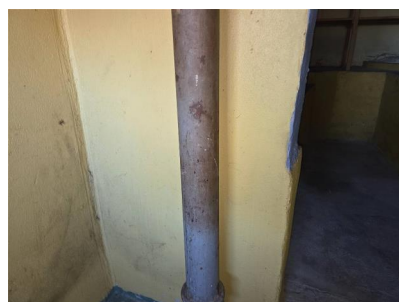
- Rost noterades på avloppsstam.
- Missfärgningar noterades på väggar lokalt.
