# Besiktningssprotokoll

Fastighetsbeteckning: Ålen 24	
Fastighetsadress: Virvelvägen 3	
Postnummer: 599 33	Ort: Ödeshög

Besiktningdatum: 2026-05-05	Protokollnummer: 69686148
Temperatur: 10 °C	Väderlek: Sol
Tekniker: Viktor Andersson	
E-post: Viktor.Andersson@anticimex.se	
Kontor: Jönköping	
Närvarande: Fastighetsägare

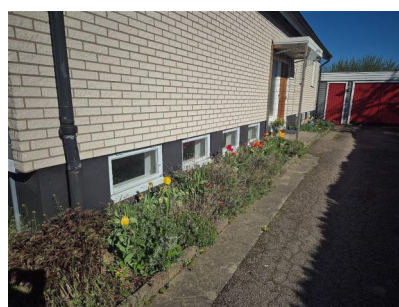
Området närmast huset rekommenderas att vara fritt från växtlighet.

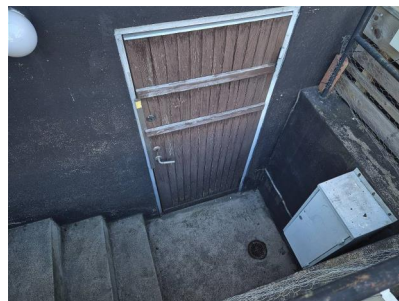
Rekommenderas att hålla brunnen nedanför källartrappa fri från löv.

Ett skärmtak kan med fördel monteras över här för att minska fuktbelastningen.

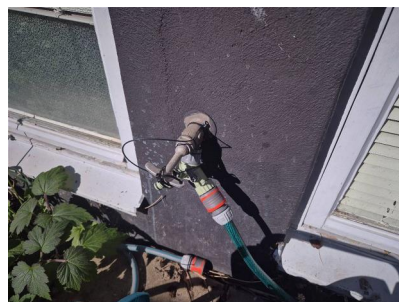
Vattenutkastaren är inte frostsäker.

När vattenutkastaren inte är frostsäker ökar risken för att den ska frysa sönder och orsaka vattenskada.

Byt till självdränerande vattenutkastare vilket innebär att den är frostsäker.

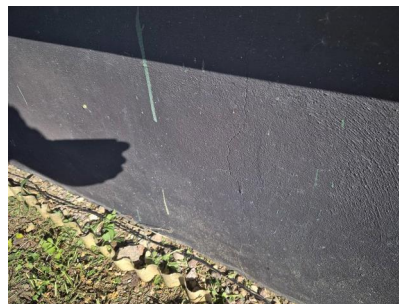
Mindre sprickor och färgsläpp finns i sockel enligt förväntan sett till husets ålder.

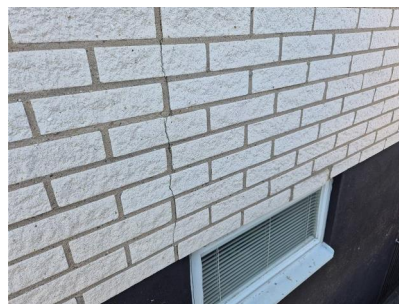
Rörelsespricka finns i tegelfasad på baksidan

Bedöms ej ha lett till bakomliggande skador.

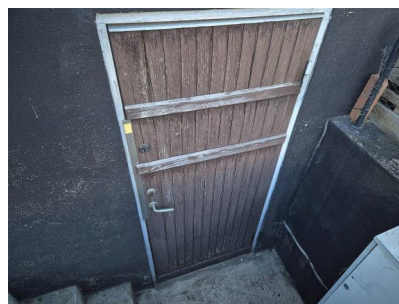
Källardörren är i behov av målning/underhåll.

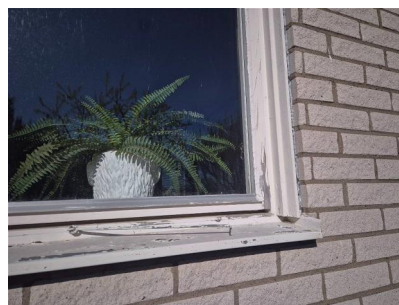
- ✎ Trädetaljer runt fönster är i behov av målning/underhåll.

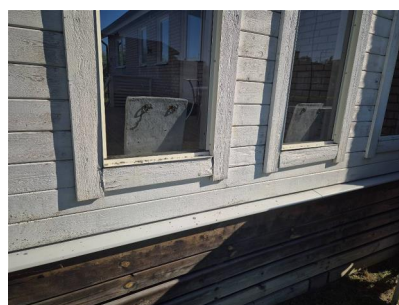
- ✎ Foder under fönster är rötskadade i ytterkanter.  
Rekommenderas att byta skadat material samt måla/underhålla trädetaljer.

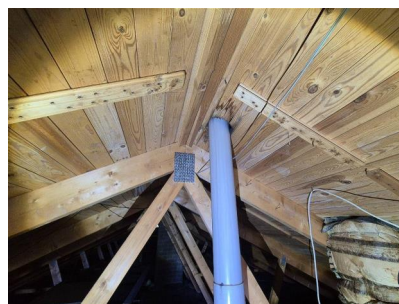
- ✎ Mindre fuktrosor noteras runt avluftningen enligt förväntan.  
Inga förhöjda fuktvärden kan uppmätas vid besiktning.  
Vid kontroll av vinden uppmättes fuktvärden under kritisk fuktnivå för mikrobiell tillväxt.  
Fuktkvoten i takbjälkar uppmättes till 9%.  
Risk för mikrobiell påväxt föreligger om fuktkvoten överstiger 17%.  
Vinden är i mycket bra skick.

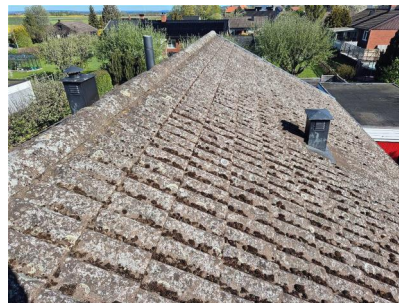
Yttertaket är äldre och har uppnått sin tekniska livslängd. Genom att säkerställa att pannorna är hela, rena och ligger korrekt, samt att nocktätningen är intakt, kan taket fungera i många år till.

Takpannor, underlagspapp och plåtdetaljer har enligt vår bedömning en begränsad livslängd.

Eftersom husets taktäckning är äldre har det ett minskat motstånd mot vatteninträngning. Detta i sin tur kan leda till fuktskador på träläkt och vidare ner i underliggande konstruktioner.

Mossan på takpannor rekommenderas att tvättas bort.

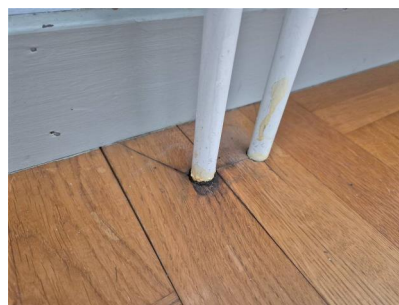
Mindre missfärgning/resning i golv vid element.

Ingen förhöjd indikation av fukt vid besiktningstillfället.

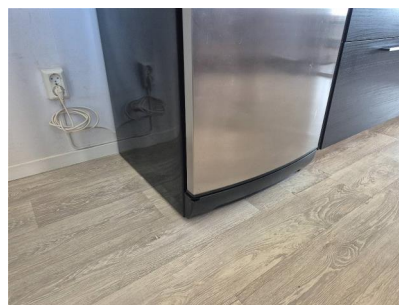
Fuktskydd saknas under vitvaror.

Utan fuktskydd är det svårt att upptäcka läckage. Vatten kan då tränga in i omkringliggande konstruktioner och orsaka fuktskador.

Under diskbänken finns tätskikt med uppvik. Här under kan ett vattenlarm med fördel monteras för att lättare upptäcka eventuella läckage.

För att upptäcka eventuella läckage, installera ett fuktskydd.

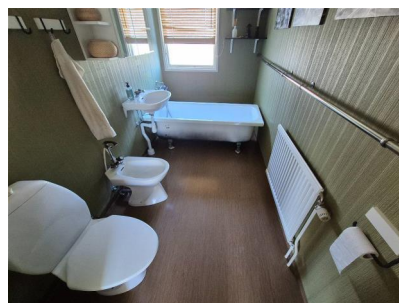
Våtutrymmet har äldre yt-/tätskikt.

Eftersom funktionen, som innebär att ytskiktet/tätskiktet ska vara vattentätt, kan vara nedsatt finns en ökad risk att vatten tränger igenom ytskiktet/tätskiktet med vattensador i omkringliggande konstruktioner som följd.

Övriga observationer som innebär ökad risk för fuktskada:

- Rör genomföringar finns i golv till element.
- Fönster olämpligt placerat.
- Inget golvfall mot brunnen.
- Otäta skruvhål finns i vägg i plats för bad. Väggmattan spricker isär i skarvar.

Fuktindikering i utrymmet gav inga förhöjda fuktindikationer.

Jag rekommenderar att en plan finns för renovering av våtutrymmen.

Man bör renovera detta utrymme. Fram tills en renovering kan ske måste utrymmet nyttjas med försiktighet.

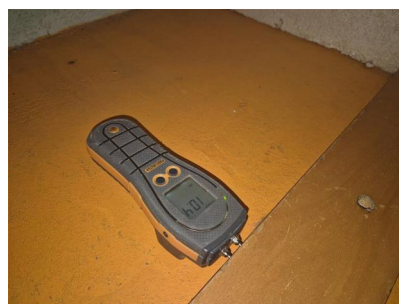
I källaren konstateras att den utvändiga dräneringen har uppnått sin tekniska livslängd. För äldre källare är det normalt att viss fukt transporteras kapillärt från marken upp i inner- och ytterväggar, något som inte helt kan förhindras även efter en ny dränering. Källaren består huvudsakligen av betong, med uppreglad konstruktion i tvättstuga samt utreglade väggar i kontor. Med hänsyn till nuvarande förhållanden bedöms inte en ny dränering vara nödvändig i närtid, men det är bra att vara medveten om att funktionen successivt kan avta.

Utvändigt fuktskydd är äldre.

Eftersom källarens utvändiga fuktskydd (dagvattenssystem, dräneringssystem samt källarytterväggarnas utvändiga fuktskydd) är äldre, så kan systemet ha nedsatt funktion. Detta ökar risken för invändiga fuktskador i källaren.

Källarväggar har täta ytskikt direkt på grundmur i gillestuga och tvättstuga.

På insidan av källarväggarna finns täta ytskikt. På grund av naturlig fuktpåverkan från mark riskerar ytskiktet att släppa från underlaget. Ytskiktet riskerar dessutom att få mikrobiella skador (angrepp av mikroorganismer) som kan leda till att mikrobiell lukt sprids till boendemiljön.

Gjutjärnsbrunnar är rostangripna i tvättstuga, duschrum och pannrum.

Det finns risk att golvbrunnen rostar sönder med fuktskador som följd.

Trädetaljer i kontakt med betonggolv och källarvägg.

Trädetaljer (trösklar, utreglade väggar i kontor, uppreglat golv i tvättstuga mm) kan via kapillärkraft bli fuktiga vilket kan leda till fuktskador. Vid misstanke om detta bör dessa delar bytas ut.

Vid fuktkontroll av träregel mot betonggolv i trappförråd uppmäts en fuktkvot på 10%.

Risk för mikrobiell påväxt föreligger om fuktkvoten överstiger 17%.

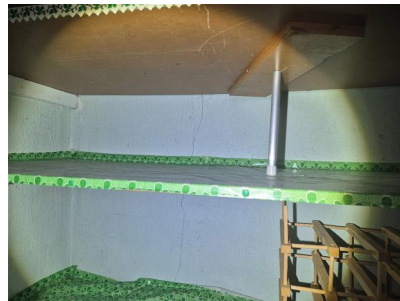
Spricka noteras i yttervägg.

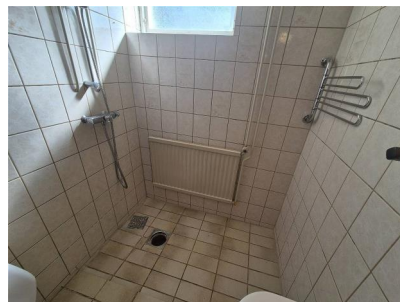
Våtutrymmet har äldre yt-/tätskikt.

Eftersom funktionen, som innebär att ytskiktet/tätskiktet ska vara vattentätt, kan vara nedsatt finns en ökad risk att vatten tränger igenom ytskiktet/tätskiktet med vattenskador i omkringliggande konstruktioner som följd.

- Element och fönster olämpligt placerade i plats för dusch.
- Äldre paxfläkt kopplad på strömbrytare. Rekommenderas att bytas till modern paxfläkt med konstant ström.

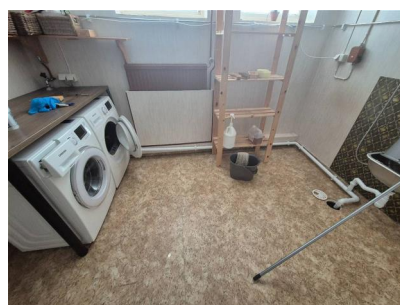
Våtutrymmet har äldre yt-/tätskikt.

Eftersom funktionen, som innebär att ytskiktet/tätskiktet ska vara vattentätt, kan vara nedsatt finns en ökad risk att vatten tränger igenom ytskiktet/tätskiktet med vattenskador i omkringliggande konstruktioner som följd.

Fuktindikering på golv utan anmärkning.

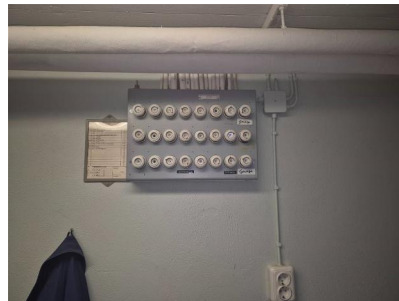
Jordfelsbrytare finns ej.

Det finns inget krav att hus byggda före år 2000 ska ha jordfelsbrytare. Jordfelsbrytaren minskar dock risken för personskador och brand orsakade av elanläggningen.

Kontakta en elektriker för kontroll och åtgärd.

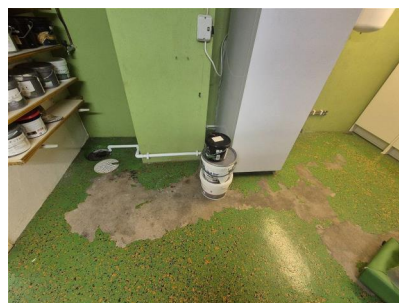
Färgsläpp förekommer enligt förväntan på målade betonggolvet.

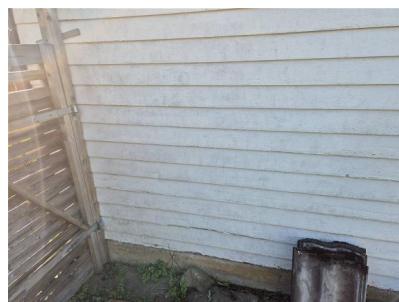
Enstaka panelbrädor har mindre rötskador.  
Fasadpanelen är i behov av målning/underhåll.

Fasadbeklädnad och träkonstruktioner där målningsbehov finns riskerar att få fukt- och rötskador på grund av sämre vattenavvisande förmåga. För att öka livslängden på fasadbeklädnaden rekommenderas målning och underhåll. I samband med ommålning rekommenderas att de rötskadade panelbrädorna byts ut.

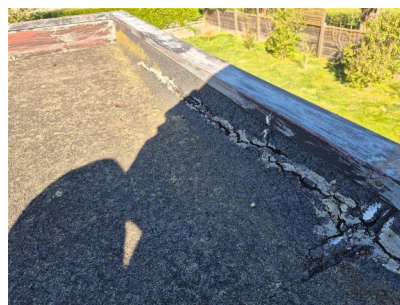
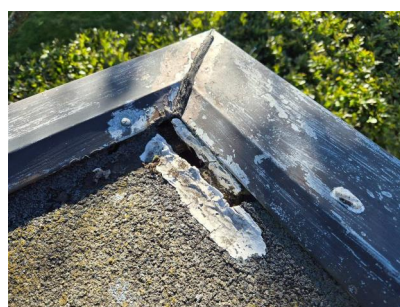
Takpappen har blåsor och sprickor.

Blåsor och sprickor på takpappen innebär att fuktskyddet har nedsatt funktion, vilket kan leda till fuktskador i underliggande konstruktioner.

Ovanför soprummet är det hål i taket.

Här rekommenderas även kontroll av underliggande konstruktion i samband med omläggning av tak.

Vi rekommenderar att du kontaktar en takläggare för omläggning av papp.

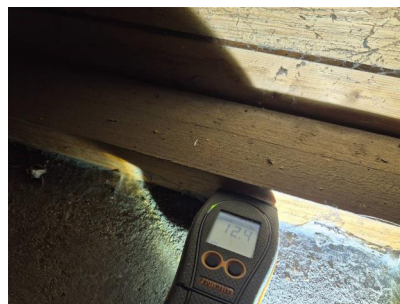
Väggsyllar riskerar att drabbas av fuktskador på grund av naturlig fuktpåverkan om fuktskyddet är bristfälligt utfört alternativt saknas.

Fuktvandring kan ske från marken genom betongen till organiskt material genom så kallad kapillärsugning och diffusion, vilket kan leda till skador med lukt av mikrobiell karaktär. Om syllar är tryckimpregnerade kan även en kemisk lukt förekomma.

Fuktkvoten i syllan uppmättes till 12%.

Risk för mikrobiell påväxt föreligger om fuktkvoten överstiger 17%.
