Fastighetsuppgifter

Suckunge 2:11

Suckunge 560

Uppdragsnummer	AB7106
Besiktningdatum	2026-05-05
Besiktningföretag	OBM Besiktningsservice AB
Besiktningförrättare	Micael Klebark
Närvarande	Säljare
Giltig till och med	2027-05-05

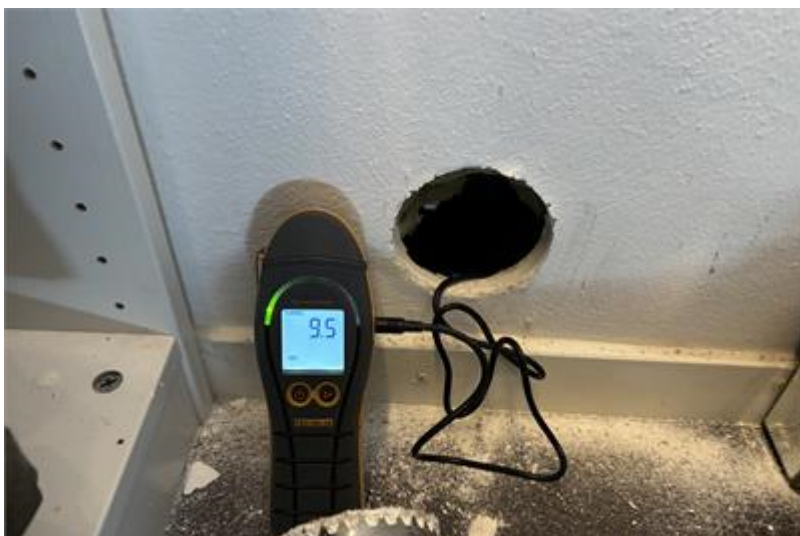
Bilaga 2 för kontroll av valda konstruktioner

Byggnadsdel	Suterrängplan
Konstruktionsdel	Utreglad vägg
Konstruktionsuppbyggnad	Betong, papp, isolering,/regelverk, gips

Vid stickprovskontroll via provhål i vägg i klädskåp uppmättes ca 9-10% fuktkvot.

Det kritiska gränsvärdet för mikrobiell tillväxt brukar anges till ca 17% fuktkvot (FK).

Ingen avvikande lukt påträffades kring provhål.

Resultat av stickprovskontroll visar på fuktvärden under kritiska gränsvärdet för mikrobiell påväxt.

Notera att stickprovsmässig undersökning är utförd samt att mätvärden normalt sett kan variera över årtiderna. För att säkert fastställa konstruktionens kondition och fuktstatus måste en mer omfattande undersökning utföras.
