Besiktningssprotokoll

Anticimex Försäkringsbesiktning i samarbete med Fastighetsbyrån

Fastighetsbeteckning: Ribbstolen 15	
Fastighetsadress: Granåsvägen 12C	
Postnummer: 46833	Ort: Vargön

Försäkringsbesiktning

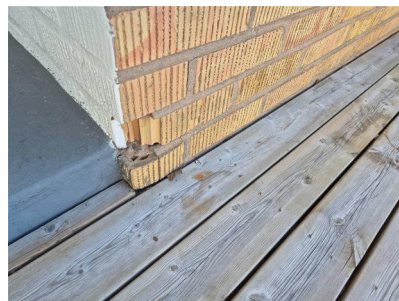
Utvändigt / Fasad

Sprucken tegelsten noterades vid groventrén samt lite putssläpp på vägg.

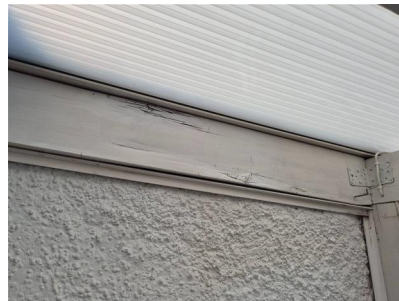
Utvändigt / Inglasat uterum

- En kemisk lukt finns i utrymmet.
- Rötskador förekommer i takstolar.

Vi rekommenderar en fördjupad undersökning för att bedöma orsak och omfattning.

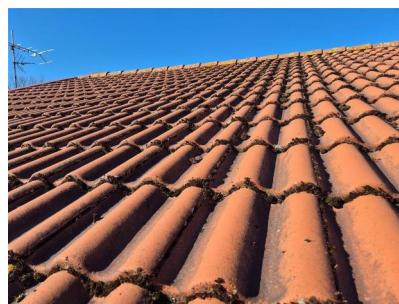
Utvändigt / Tak

Mossa börjar greppa om pannorna, vilket bör tas bort. Mossa binder fukt och försämrar pannornas motståndskraft mot vatten.

Yttertaket är besiktigt från stege vid takfoten och mark då inga steg finns på taket.

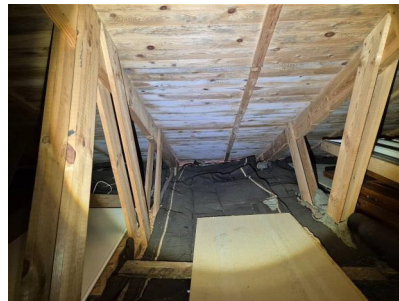
Utvändigt / Vind

- Mikrobiell påväxt finns på underlagstaket.
- Ventilationskanalar avslutas på vind.

Detta kan vara ett tecken på att vinden tillförs fukt inifrån bostaden.

För att komma tillrätta med detta kan fukttillförseln inifrån bostaden behöva minskas. Det kan göras genom att ventilationen i bostaden förbättras samt att eventuella otätheter i vindsbjälklaget (tak-/väggvinklar, taklucka med mera) tätas. Läs Anticimex faktablad om uppvärmda vindsutrymmen för tips och råd.

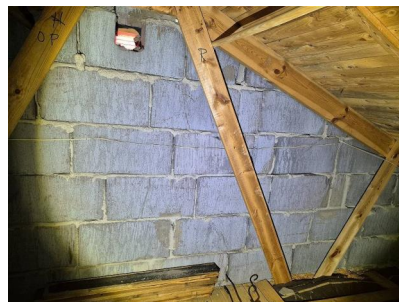
Hela huset / Allmänt

- Blå lättbetong finns i byggnaden.

Denna typ av lättbetong är i vissa fall radonhaltig.

En radonmätning har genomförts 2023-01-04 med resultat 70 Bq/m³

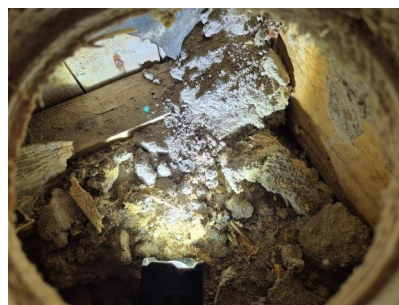
Entréplan / Allmänt

- Vid kontroll av konstruktion uppmättes fuktvärden under kritisk nivå för mikrobiell tillväxt och normal lukt upplevdes.

Kontroll av konstruktion utfördes med provhål i golv i Sovrum 1.

Fuktkvoten uppmättes till 13%. Risk för mikrobiell tillväxt föreligger vid 17%.

Grundläggningen består av en betongplatta på mark utan underliggande isolering och med ett uppreglat isolerat golv dikt an betongen.

Befintlig golvkonstruktion och eventuella väggsyllar riskerar att drabbas av fuktskador på grund av naturlig fuktpåverkan. Detta i sin tur kan leda till mikrobiella skador (angrepp av mikroorganismer) som kan resultera i att mikrobiell lukt sprids till boendemiljön. Ingjutna syllar/reglar förekommer i betongplattan.

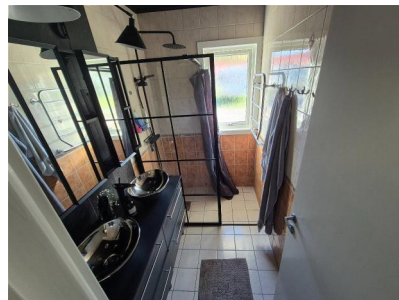
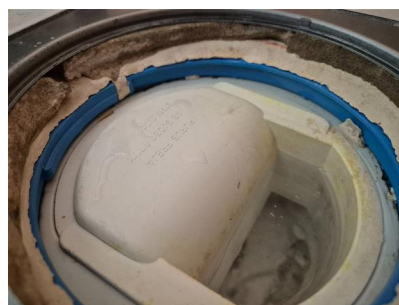
Entréplan / Dusch

- Tätskikt är felmonterat i golvbrunnen, sticker ut under klämringen.
- Golvlutning är bristfällig, bakfall finns.
- Tätskiktet är inte uppviktt mot tröskel.
- Formförändring förekommer på fönstersmyg.

Ovannämnda brister medför risk för fuktskador i omkringliggande konstruktioner.

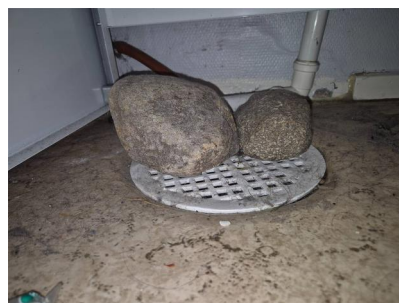
Entréplan / Tvättstuga/Groventré

- Tvättstuga har äldre yt-/tätskikt och golvbrunn av gjutjärn.

Eftersom funktionen, som innebär att ytskiktet/tätskiktet ska vara vattentätt, kan vara nedsatt finns en ökad risk att vatten tränger igenom ytskiktet/tätskiktet med vattenskador i omkringliggande konstruktioner som följd.

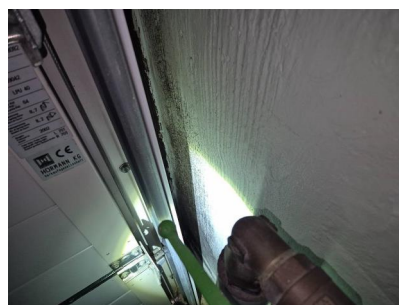
Entréplan / Garage

Färgsläpp förekommer på betongplattan missfärgningar förekommer på vägg vid garageport.

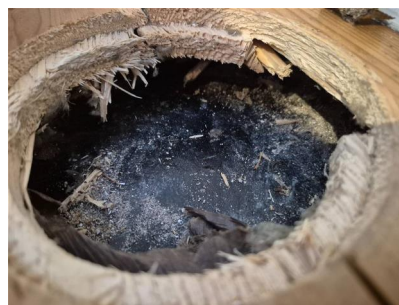
Entréplan / Kontor

- Vid kontroll av konstruktion uppmättes fuktvärden över kritisk nivå för mikrobiell tillväxt och mikrobiell lukt upplevdes.

Fuktkvoten uppmättes till 23%. Risk för mikrobiell tillväxt föreligger vid 17%.

Grundläggningen består av en betongplatta på mark utan underliggande isolering och med ett uppreglat och isolerat golv dikt an betongen. Denna konstruktion får ofta skador på grund av naturlig fuktvandring.

Vi rekommenderar en fördjupad undersökning för att bedöma orsak och omfattning.
