**Fastighetsuppgifter**

Vrestaby 1:35

Vrestaby 147

Uppdragsnummer	O31846
Besiktningsdatum	2026-05-04
Besiktningföretag	OBM Besiktning Väst AB
Besiktningförrättare	Jonas Väyrynen
Närvarande	Fastighetsägarna.
Giltig till och med	2027-05-04

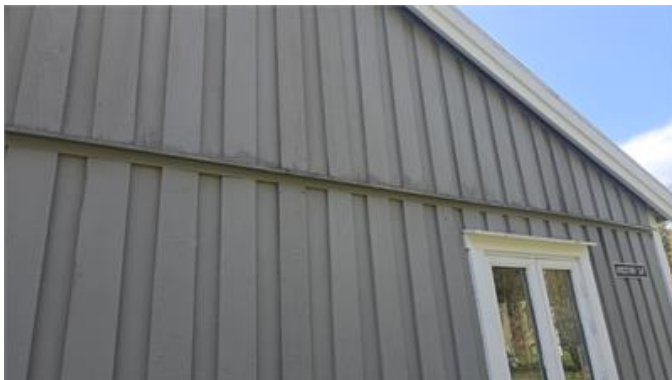
När det finns torrspäckor i fasadpanelen finns det en risk att vatten kan tränga in och orsaka skador som kan påverka byggnaden och inomhusmiljön negativt.

Exempelbild, torrspäckor fasadpanel.

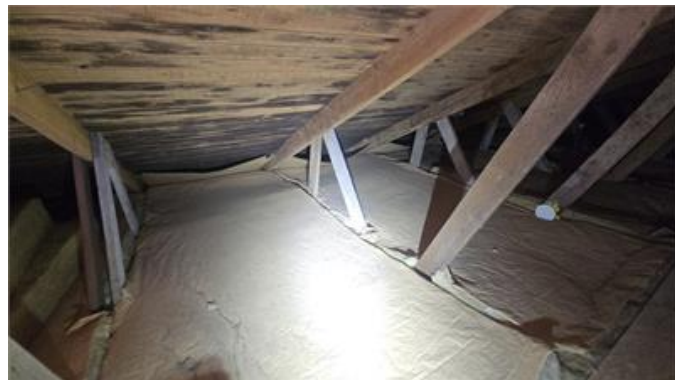
Tak	X				Taket är besiktat ifrån marknivå. Inget att notera.
Vind		X			Fuktfläckar noterades i underlagstak kring genomföring för murstock, vid fuktindikering noterades inga avvikande värden. Mikrobiell påväxt förekommer på underlagstaket. Avluftning för avlopp avslutas i utrymmet med en vacuumventil. Se kommentar/riskanalys.
<b>Invändigt</b>					
Allmänt och installationer		X			Golvknarr förekommer i förväntad omfattning.
	X				Stickprovsmässig funktionskontroll av jordade uttag utfört utan avvikande värden.
<b>Källarplan</b>					
Allmänt		X			Äldre uppbyggd källare där det förekommer påbygga konstruktioner av/med organiska material. Se kommentar/riskanalys samt Bilaga för konstruktionskontroll.
Allrum	X				Inget övrigt att notera.
Genomgång/hall	X				Inget övrigt att notera.
Groventré/Förråd	X				Inget övrigt att notera.
Bad/Wc		X			Skruvlar i klämring för hårt åtdragna vilket har deformerat själva plasten något, avvikelse ifrån monteringsanvisningar. För vidare kontroll och åtgärdsförslag rekommenderas kontakt med fackman.

Fuktfläckar förekommer i underlagstaket, dessa fuktfläckar var vid besiktningstillfället torra och bedöms vara från tiden innan takomläggningen. Det rekommenderas att dessa hålls under uppsikt och ökar fuktfläckarna i storlek eller annan förändring sker bör kontakt tas med en fackman för erforderliga åtgärder.

Exempelbild, mikrobiell påväxt underlagstak, vind.

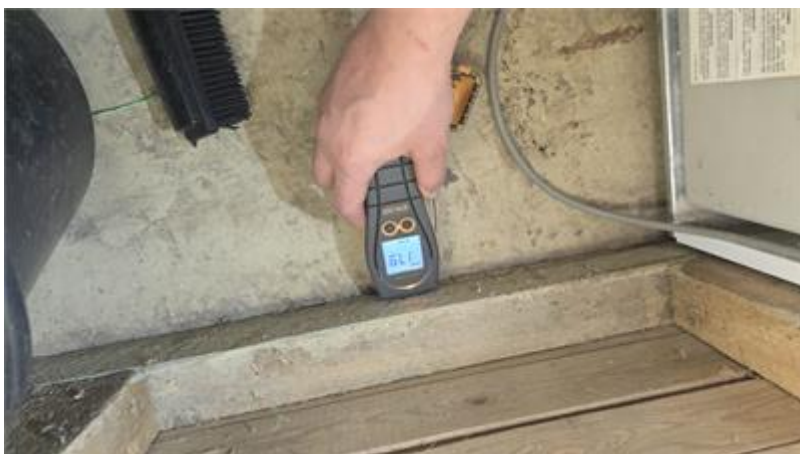
Byggnadsdel	Källare
Konstruktionsdel	Påbyggda golv- och väggkonstruktioner
Konstruktionsuppbyggnad	Golv av flytande modell på en luftspaltsbildande matta. Väggar av träregelverk och brädor/skivor.

Kontroll har skett genom otätheter i konstruktionerna samt då ena sidan av vägg var "öppen". Fuktkvotsmätning utfördes i syllregel vägg med värden mellan 17-18%FkK, där gränsvärdet för mikrobiell tillväxt brukar anges till ca 17%FK.

Betongplattor och källarväggar av detta slag utsätts i regel mer eller mindre för permanent fuktpåverkan från angränsande mark vilket medför risk för besvärande lukt på grund av mikrobiell tillväxt (mögel/bakterier) på eventuella organiska restmaterial (sågspån, jord, etc) mellan betongplatta och golvkonstruktion. Även träkonstruktioner så som tex väggsvillar etc riskerar att drabbas av fuktskador.

Notera att stickprovsmässig undersökning är utförd.. För att säkert fastställa konstruktionernas kondition och fuktstatus måste en mer omfattande undersökning utföras. Med fördel kan konstruktionerna bytas ut till ett mer fuktsäkert alternativ.

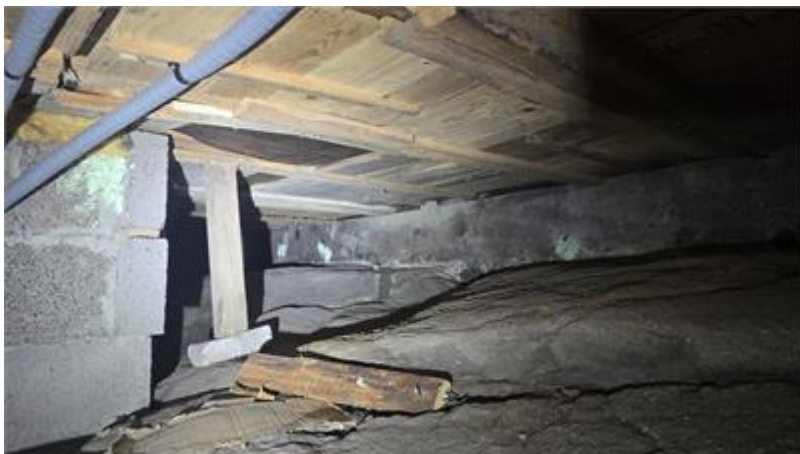
Byggnadsdel	Krypgrund
Konstruktionsdel	
Konstruktionsuppbyggnad	Mark av sten/berg, grundmurar av murverk och blindbotten av brädor.

Krypgrund är en riskkonstruktion. Rötskador noterades i delar av blindbotten. Fuktkvotsmätning utfördes stickprovsmässigt med värden mellan 8-10%FK, vilket är under gränsvärdet för mikrobiell tillväxt som brukar anges till ca 17%FK.

Utifrån erfarenhet betraktas krypgrunder som riskkonstruktioner. På grund av förhöjd fuktstatus- dels orsakad av fuktvandring från marken och dels orsakad av uteluft som släpps in i grunden främst under den varma tiden av året – kan följdsador med negativ inverkan på såväl byggnaden som inomhusmiljön uppstå i utrymmet och angränsande konstruktioner (t.ex. överliggande bjälklag och uppreglad golvkonstruktion). Notera att stickprovsmässig undersökning är utförd samt att mätvärden normalt sett kan variera över årtiderna. För att säkert fastställa konstruktionens kondition och fuktstatus samt fastställa orsak och omfattning av de rötskador som noterades måste en mer omfattande undersökning utföras.
