Besiktningssprotokoll

Anticimex Försäkringsbesiktning i samarbete med Fastighetsbyrån

Fastighetsbeteckning: Våxlanda 1:45	
Fastighetsadress: Våxlanda Åsebacken 1	
Postnummer: 672 91	Ort: Årjäng

Besiktningdatum: 2026-05-05	Protokollnummer: 69674682
Temperatur: 9 °C	Väderlek: Klart
Tekniker: Peter Karlsson	
E-post: Peter.Karlsson@anticimex.se	
Kontor: Karlstad	
Närvarande: Fastighetsägare

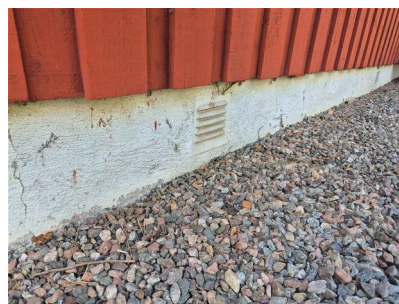
Utvändigt / Sockel

Sprickor, puts- och färgsläpp finns i sockel.

Dessa bedöms inte ha lett till bakomliggande skador.

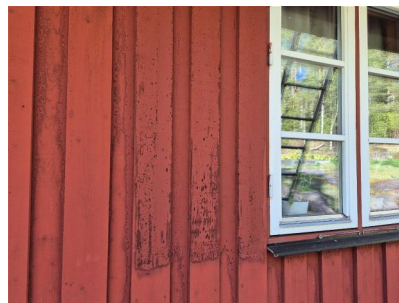
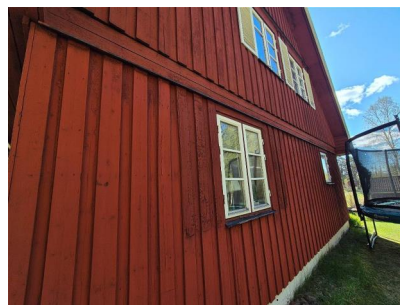
Utvändigt / Fasad

Fasadpanelen är lokalt i behov av målning/underhåll.

Fasadbeklädnad och träkonstruktioner där målningsbehov finns riskerar att få fukt- och rötskador på grund av sämre vattenavvisande förmåga. För att öka livslängden på fasadbeklädnaden rekommenderas målning och underhåll.

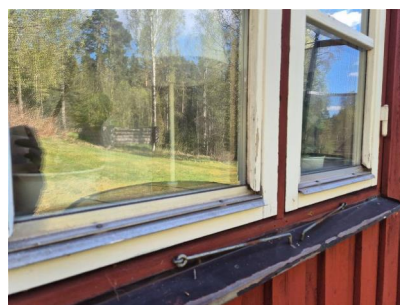
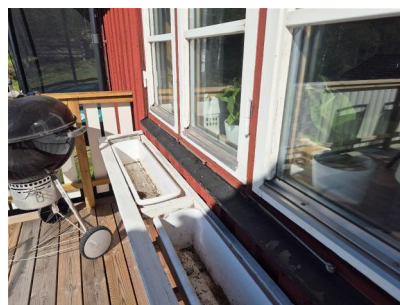
Utvändigt / Fönster

Enstaka Isolerglas är punkterade (missfärgade/imma mellan rutorna).

Isolerglas som är punkterade tyder på att tätningen mellan rutorna är bristfälliga.

I övrigt har fönster torrsprickor.

Kontakta glasmästare för åtgärdsförslag och bedömning av omfattningen av ett eventuellt fönsterbyte.

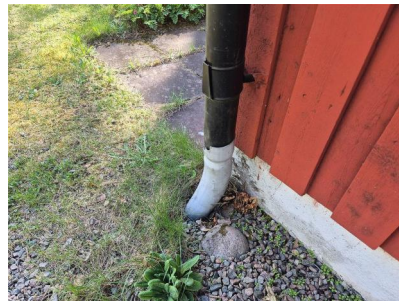
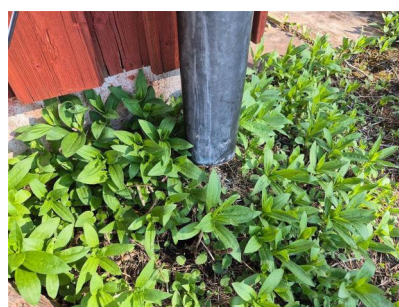
Utvändigt / Hängrännor / Stuprör

Samtliga stuprör är inte anslutet till markledning, de anslutna saknar lövsilar.

Stuprör som inte är anslutet till markledning kan medföra en ökad fuktbelastning på grundmur/sockel som i sin tur kan leda till fuktrelaterade skador.

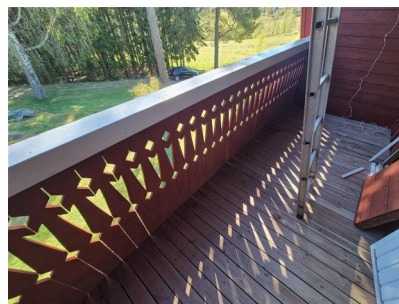
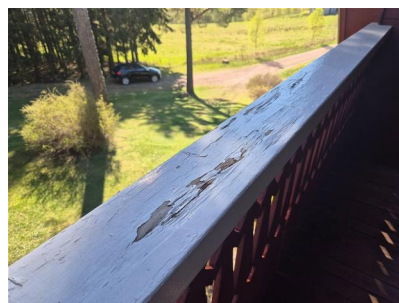
Utvändigt / Balkong

Överliggaren till balkongräcke är rötskadad.

Byt ut rötskadade delar.

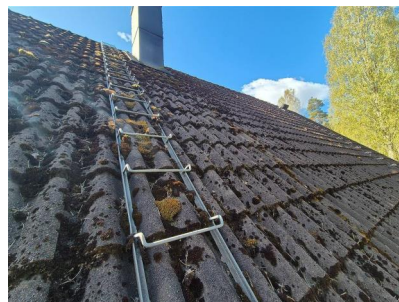
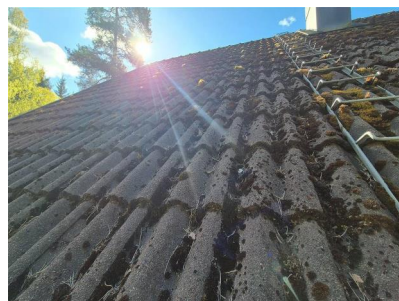
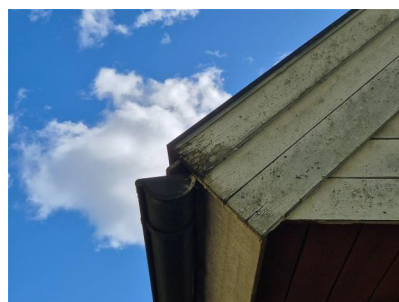
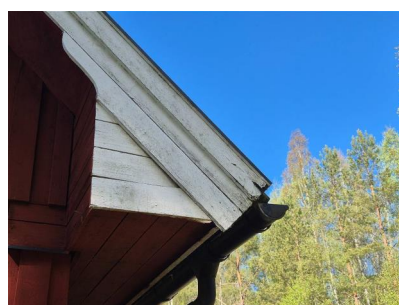
Utvändigt / Tak

Yttertaket är äldre, underlagstak består av plywood utan yttre täckning av papp. Mossa finns på takpannorna. Vindskivor har begynnande rötskador.

Takbeklädnad och underlagstak har enligt vår bedömning en begränsad livslängd. Eftersom husets taktäckning är äldre har det ett minskat motstånd mot vatteninträning. Detta i sin tur kan leda till fuktskador på träläkt och vidare ner i underliggande konstruktioner.

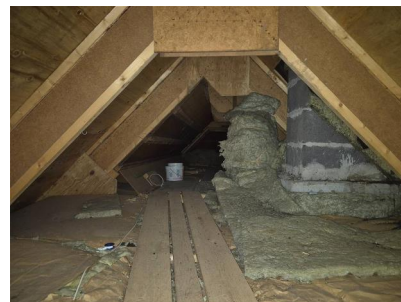
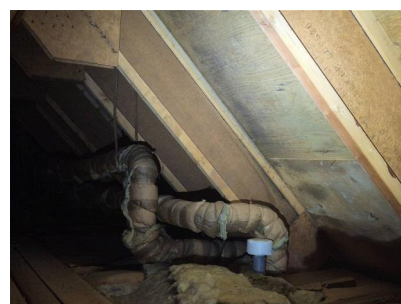
Utvändigt / Vind

Fuktkvoter uppmättes i takstolar och underlagstak till mellan 10-11% Risk för mikrobiell tillväxt inträffar vid 75% relativ luftfuktighet vilket motsvarar 17% fuktkvot i furuvirke. Observera att fuktigheten på vinden ändras över säsongen, fuktigast är det vindtertid.

Mindre fuktfläckar noterades på underlagstak.

Detta är vanligt förekommande (normalt) med tanke på att underlagstaket består av träfiberskivor (plywood).

Lokalt finns mörkare område i höjd med avloppsavluftning.

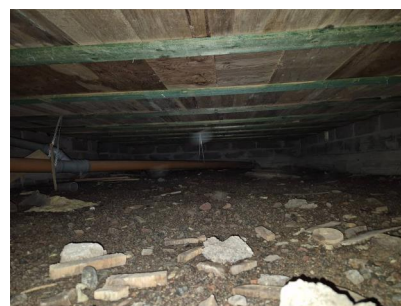
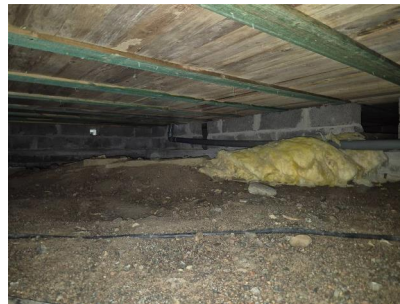
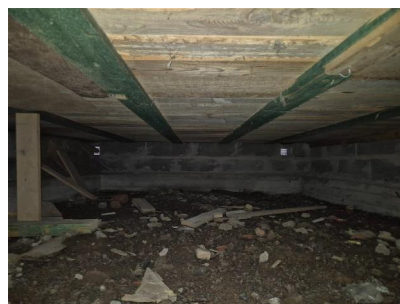
Utvändigt / Krypgrund

Husets kryppgrund har vid dagens kontroll en något hög fuktpåverkan som är att förvänta sig med hänsyn tagen till husets ålder och typ. Kontakta gärna mig för ytterligare information och åtgärdsförslag.

Murad grundmur.
Mellan grundmur och bjälklag finns papp.
Bjälklag består av träskyddsbehandlade blindbottenbrädor-trossbottenbrädor-mineralullsisolering-golvreglar.
Fuktkvoter uppmättes i ej träskyddsbehandlade delar av bjälklag till mellan 20-22%
Risk för mikrobiell tillväxt sker vid en relativ fuktighet vid 75% vilket motsvarar 17% fuktkvot i furuvirke.
(Notera att vedeldning ej varit i bruk)
På marken finns byggspill, ångspärr finns ej.
En viss lukt kan konstateras i grunden.

Jag rekommenderar en fördjupad undersökning för en vidare bedömning av orsak till och omfattning av ovanstående noteringar samt lämpliga åtgärder.
Kontakta gärna mig för ytterligare information och åtgärdsförslag.

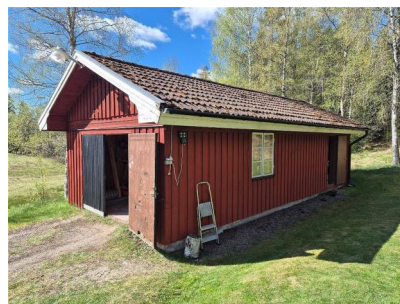
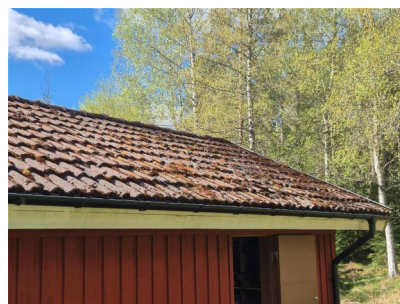
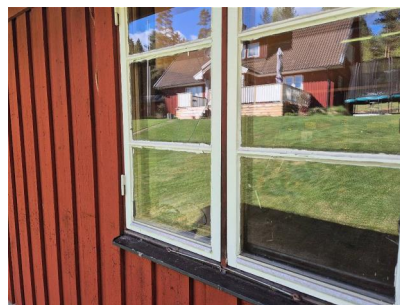
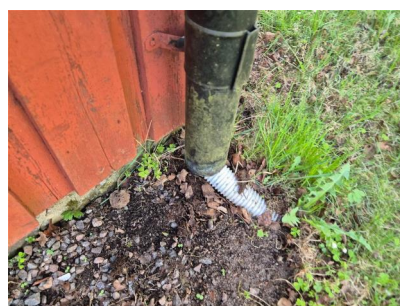
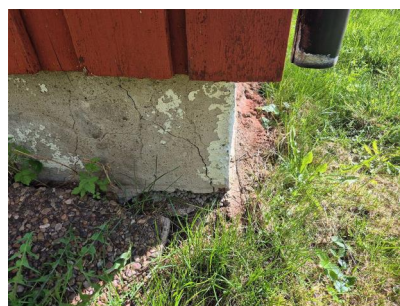
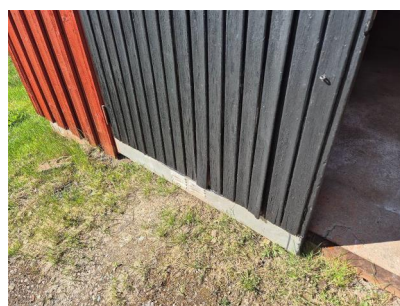
Utvändigt / Garage utvändigt

Takbeklädning har mosspåväxt, fönster har torrsprickor och färgsläpp, stuprör är inte anslutna till markledning, sockelsprickor förekommer och garageport har underhållsbehov.

Sammantaget finns en ökad risk för fuktskador i ovan nämnda konstruktioner.

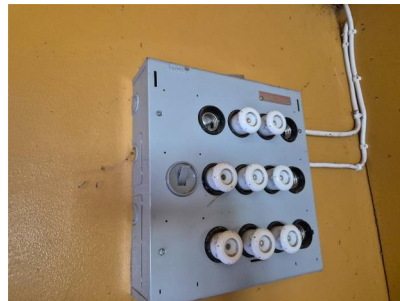
Utvändigt / Garage invändigt

Säkringshuvar saknas i elcentralen.

Montera säkringshuvar i elcentralen.

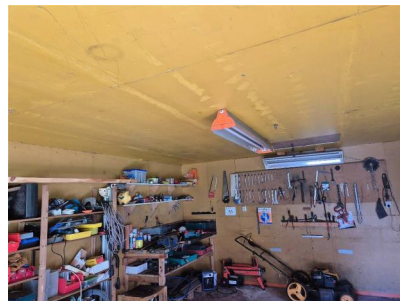
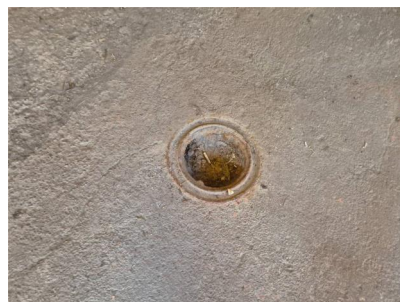
Äldre gjutjärnsbrunn som saknar grovsil.

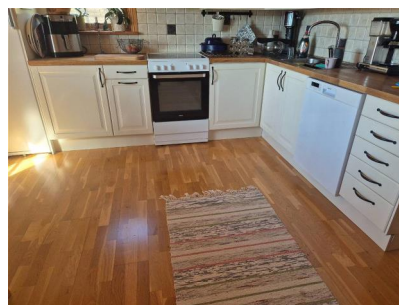
Entréplan / Kök

Droppskydd finns ej under kyl/frys eller i diskbänkskåp och avloppsslangen till diskmaskinen är ej förankrad med upphängningsbygel.

Montera droppskydd och upphängningsbygel.

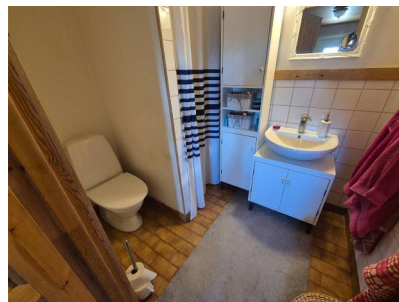
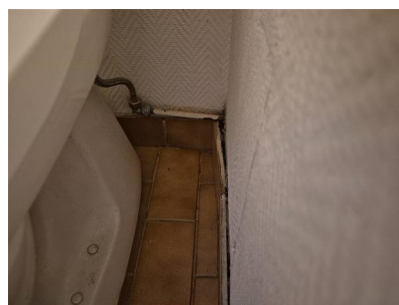
Entréplan / Dusch/Toalett

Våtutrymmet har äldre yt-/tätskikt samt golvbrunn, rör genomföring finns i vägg i dusch. Bomljud finns i klinkergolv och sockel av klinker har släppt från vägg invid toalett - se bild.

Eftersom funktionen, som innebär att ytskiktet/tätskiktet ska vara vattentätt, kan vara nedsatt finns en ökad risk att vatten tränger igenom ytskiktet/tätskiktet med vattenskador i omkringliggande konstruktioner som följd.

Normala fuktvärden indikerades mot klinker/kakel.

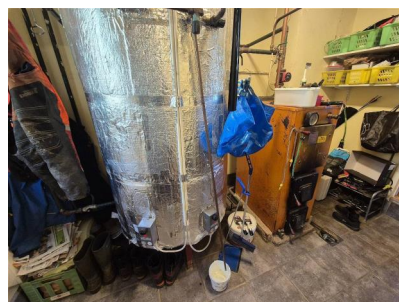
Entréplan / Pannrum

Tätskikt finns ej på golv (ej våtrum/vått utrymme). Mindre bomljud finns i klinkergolvet.

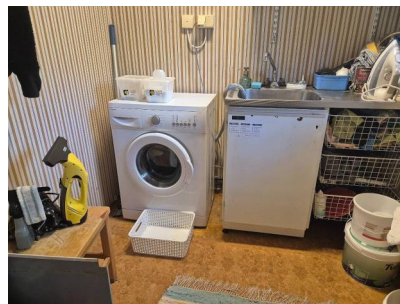
Entréplan / Tvättstuga

Våtutrymmet har äldre yt-/tätskikt på golv, golvbrunnen är äldre och klämringen sitter ej i sitt säte. Rörgenomföringar finns i golv.

Eftersom funktionen, som innebär att ytskiktet/tätskiktet ska vara vattentätt, kan vara nedsatt finns en ökad risk att vatten tränger igenom ytskiktet/tätskiktet med vattenskador i omkringliggande konstruktioner som följd.

Fuktindikering i utrymmet gav inga förhöjda fuktindikationer.

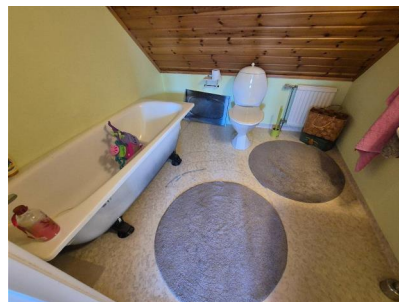
Övre plan / Badrum/Wc

Våtutrymmet har äldre yt-/tätskikt samt golvbrunn och rörgenomföringar finns i golv. Del av plastmatta är utbytt vid rörgenomföring vid badkar.

Eftersom funktionen, som innebär att ytskiktet/tätskiktet ska vara vattentätt, kan vara nedsatt finns en ökad risk att vatten tränger igenom ytskiktet/tätskiktet med vattensador i omkringliggande konstruktioner som följd.

Fuktindikering i utrymmet gav inga förhöjda fuktindikationer.
