Besiktningssprotokoll

Anticimex Försäkringsbesiktning i samarbete med Fastighetsbyrån

Fastighetsbeteckning: Barkargärdet 15:63	
Fastighetsadress: Bonsåkersgatan 19	
Postnummer: 784 73	Ort: Borlänge

Försäkringsbesiktning

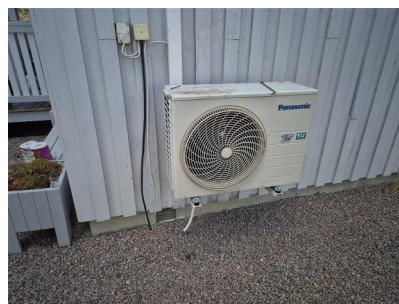
Kondensvatten från luftvärmepumpens utedel leds inte bort från husgrunden.

Detta medför ökad risk för att vatten tränger in i anslutande konstruktioner, vilket i sin tur kan leda till fuktrelaterade skador. Observera att besiktning av byggnadens värmesystem eller värmepumpen inte har ingått i uppdraget.

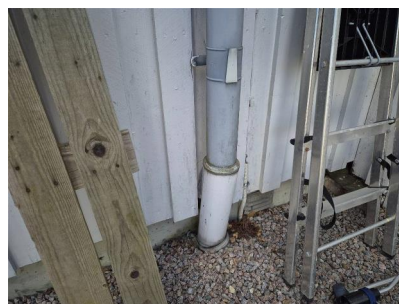
✎ Lövsilar finns inte.

När det saknas lövsilar så finns det risk att det blir stopp i dagvattenledningen.

För att hindra stopp i dagvattenledningarna rekommenderas komplettering av lövsilar.

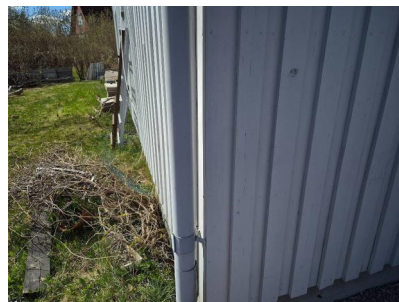
Fals på stuprör vänd mot fasad.

Falsen på stuprören kan med fördel vändas ut från fasaden för att lättare se om röret blivit skadat efter vinterns påfrestningar samt för att undvika skador på fasad vid ett eventuellt läckage.

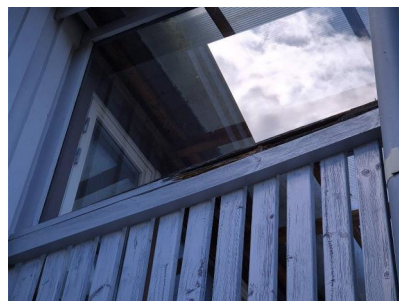
Mindre rötskador finns i balkongräcke.

Dessa bedöms inte ha lett till bakomliggande skador.

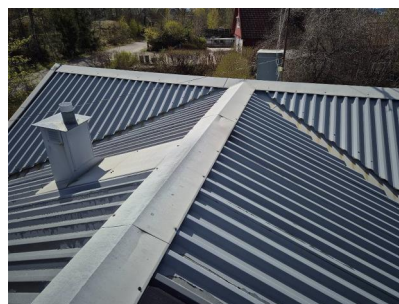
Plåttaket spikat med klockspik.

Takplåten är fastsatt med klockspik som med tiden har förmåga av att släppa från underlaget med otätheter som följd.

Risk att regn- eller smältvatten tränger ner i underliggande takkonstruktion och orsakar fuktrelaterade skador.

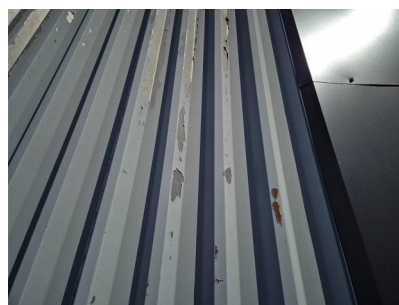
Plåttaket har färgsläpp och mindre rostangrepp

Brister i taktäckningen kan leda till att regn- eller smältvatten tränger ner i underliggande takkonstruktion och orsakar fuktskador.

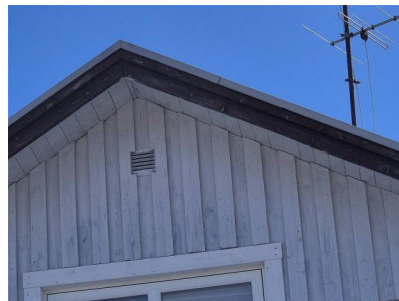
Vindskivor är i behov av målning/underhåll.

Träkonstruktioner där målningsbehov finns riskerar att få fukt- och rötskador på grund av sämre vattenavvisande förmåga. För att öka livslängden på fasadbeklädnaden rekommenderas målning och underhåll.

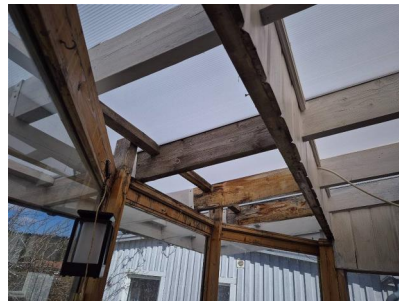
Målning av takstolar rekommenderas då dom är omålade..

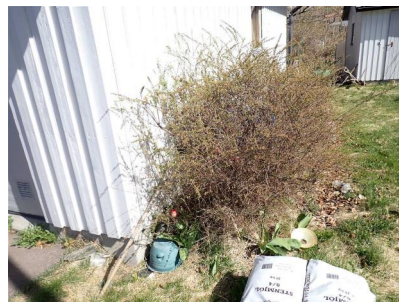
Växter finns i anslutning till byggnaden.

När det finns rabatter och växter nära byggnaden finns risk att fukt stannar kvar i väggarna. Detta kan i sin tur orsaka invändiga fuktskador. Växternas rötter kan också skada grundmuren och sätta dräneringsledningen ur funktion.

Området närmast huset rekommenderas att vara fritt från växtlighet.

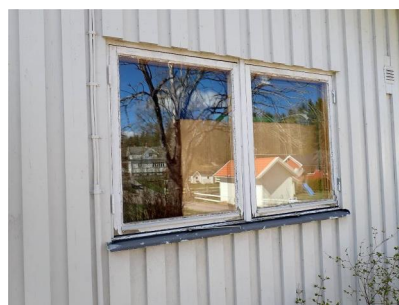
Fönster har färgsläpp och torrspäckor.

Fönsterbågar och fönsterkarmar där målningsbehov finns riskerar att få fukt- och rötskador på grund av sämre vattenavvisande förmåga.

Överbleck saknas ovan fönster.

Avsaknad av bleck ovanför fönster medför en ökad risk för att vatten kan rinna in och orsaka fuktrelaterade skador i omkringliggande konstruktioner.

För att öka livslängden på fönster rekommenderas målning och underhåll.

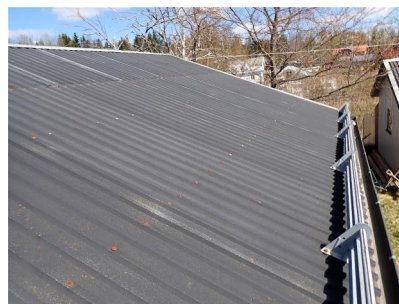
Takplåten är fastsatt med klockspik som med tiden har förmåga av att släppa från underlaget med otätheter som följd.

Risk att regn- eller smältvatten tränger ner i underliggande takkonstruktion och orsakar fuktrelaterade skador.

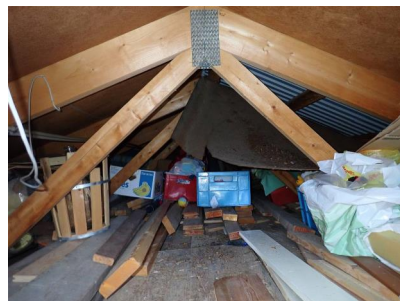
Underlagstaket består av masonitskivor. Några av masonitskivorna har släppt från infästningen och hänger ner noterades.

Eftersom underlagstaket består av masonitskivor utan yttre täckning av papp under takbeklädnaden, finns risk vid ogynnsam väderlek att regnvatten/snö tränger in i skivskarvar med läckage på vindsutrymmet som följd. Med tiden kan även masonitskivorna drabbas av fuktskador.

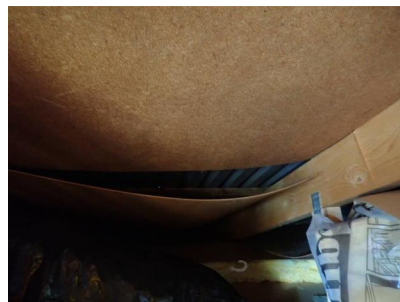
Vid kontroll av vinden uppmättes fuktvärden under kritisk fuktnivå för mikrobiell tillväxt och en normal lukt upplevdes. Fuktkvoten i underlagstak/takbjälkar uppmättes till 8 %.

Det finns risk för mikrobiell tillväxt om den relativa fuktigheten (RF) i den omgivande luften är över 75 %. I furuvirke motsvarar det en fuktkvot (FK) på 17 %.

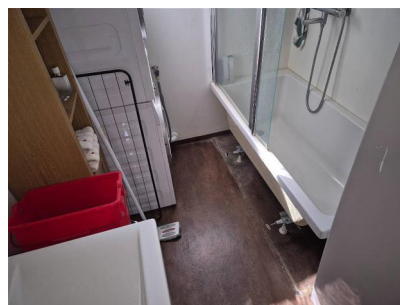
- ✎ Golvlutning.
Golvfall mot golvbrunnen är bristfälligt utfört.

Fuktindikering i utrymmet gav inga förhöjda fuktindikationer.

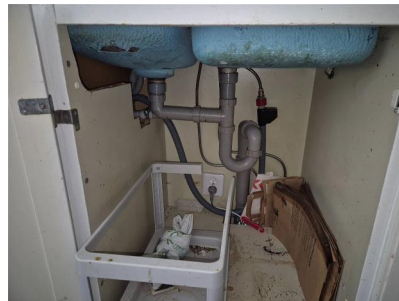
Fuktskydd saknas i diskbänkskåp.

Utan fuktskydd är det svårt att upptäcka läckage från rörledningar. Vatten kan då tränga in i omkringliggande konstruktioner och orsaka fuktskador.

Upphångningsbygel saknas på avloppslang från diskmaskinen.

När upphångningsbygel saknas ökar risken för brott på slangen med läckage som möjlig följd.

För att upptäcka eventuella läckage, installera ett fuktskydd.

För att hindra brott på avloppsslang rekommenderas komplettering av upphångningsbygel.

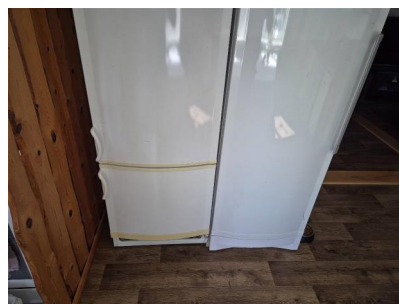
Fuktskydd saknas under kyl och frys

Utan fuktskydd är det svårt att upptäcka läckage. Vatten kan då tränga in i omkringliggande konstruktioner och orsaka fuktskador.

För att upptäcka eventuella läckage, installera ett fuktskydd.

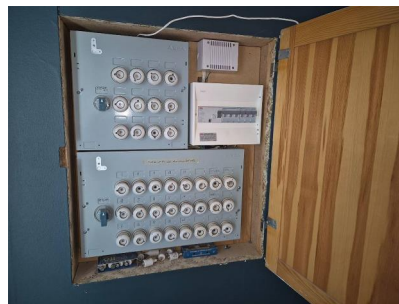
"Gruppförteckning" är en lista som ska vara placerad vid elcentralen. Den visar vilka säkringar som är anslutna till vilka armaturer, vägguttag och apparater. Den är också till för att underlätta vid felsökning och elarbeten.

Kontakta en elektriker för att upprätta en gruppförteckning som placeras i närheten av elcentralen.

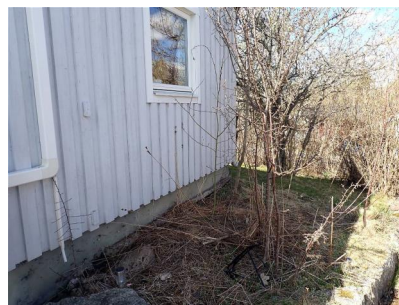
När det finns rabatter och växter nära byggnaden finns risk att fukt stannar kvar i väggarna. Detta kan i sin tur orsaka invändiga fuktskador. Växternas rötter kan också skada grundmuren och sätta dräneringsledningen ur funktion.

Området närmast huset rekommenderas att vara fritt från växtlighet.

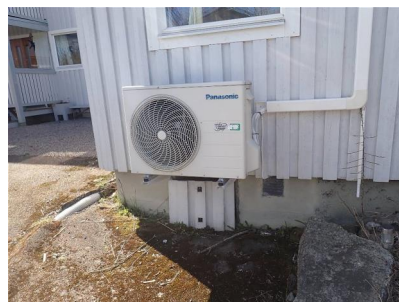
Kondensvatten från luftvärmepumpens utedel leds inte bort från husgrunden.

Detta medför ökad risk för att vatten tränger in i anslutande konstruktioner, vilket i sin tur kan leda till fuktrelaterade skador. Observera att besiktning av byggnadens värmesystem eller värmepumpen inte har ingått i uppdraget.

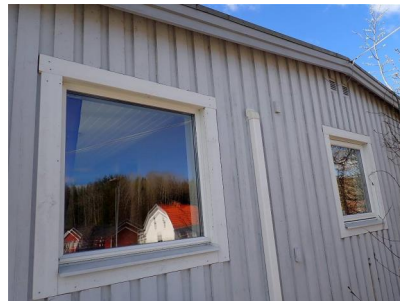
Överbleck saknas ovan fönster på gavlarna.

Avsaknad av bleck ovanför fönster medför en ökad risk för att vatten kan rinna in och orsaka fuktrelaterade skador i omkringliggande konstruktioner.

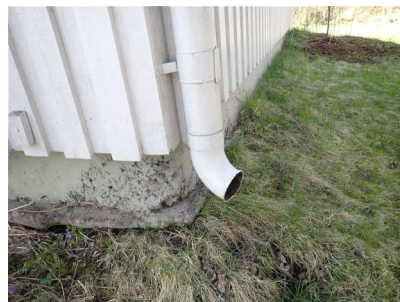
Stuprör är bristfälligt anslutet till markledning.

Stuprör som avslutas intill huset (ovan mark) kan medföra en ökad fuktbelastning på grundmur/sockel som i sin tur kan leda till fuktrelaterade skador.

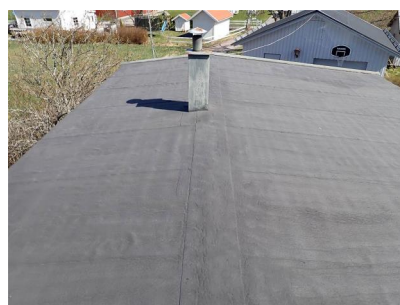
Takpappen har blåsor och sprickor.

Blåsor och sprickor på takpappen innebär att fuktskyddet har nedsatt funktion, vilket kan leda till fuktskador i underliggande konstruktioner.

Vi rekommenderar att du kontaktar en takläggare för en fördjupad undersökning för att bedöma orsak och omfattning alternativt byte av pappen.

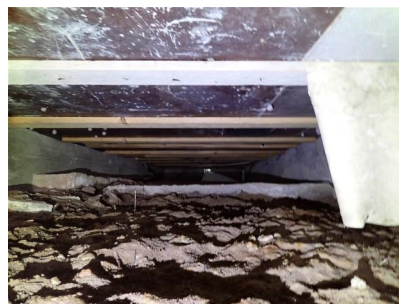
Vid kontroll av ena delen av krypgrundskonstruktion uppmättes fuktvärden över kritisk fuktnivå.

Uteluftsventilerade krypgrunder med bjälklag av organiskt material har ofta fuktskador på grund av naturlig fuktpåverkan. Detta kan resultera i mikrobiella skador.
Fuktkvoten uppmättes till 19 %.

För att undvika detta så måste grundens klimat bli torrare. Läs Anticimex faktablad om uteluftsventilerade krypgrunder för tips och råd.

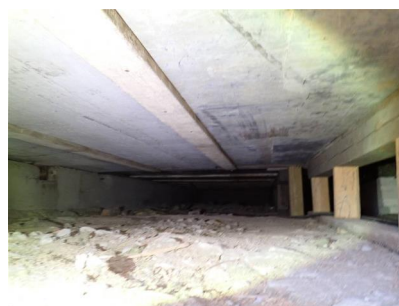
Vid kontroll av andra delen av konstruktionen i krypgrund uppmättes fuktvärden under kritisk fuktnivå för mikrobiell tillväxt och normal lukt upplevdes.

Golvbjälklaget ovan den uteluftsventilerade krypgrunden riskerar att drabbas av fuktskador på grund av naturlig fuktpåverkan. Detta kan i sin tur leda till mikrobiella skador (angrepp av mikroorganismer) som kan leda till att mikrobiell lukt sprids till boendemiljön.
Fuktkvoten uppmättes till 11 %.

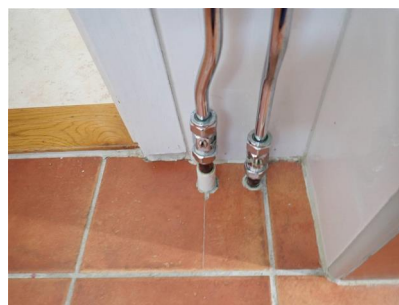
Rör genomföring finns i golv.

Rör genomföringar i golvet medför en ökad risk för att vatten tränger ner i omkringliggande konstruktioner och orsakar fuktskador. Vid uppbyggnaden av utrymmet var detta tillåtet och utförandet anses därför vara fackmässigt utfört. I dagens branschregler är detta inte längre tillåtet.

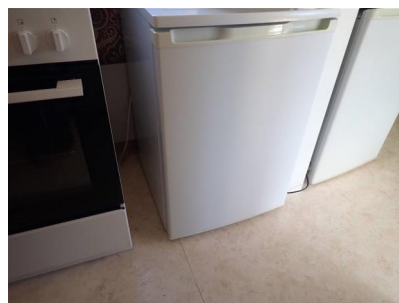
Fuktskydd saknas i diskbänksskåp samt under kyl/frys.

Utan fuktskydd är det svårt att upptäcka läckage från rörledningar. Vatten kan då tränga in i omkringliggande konstruktioner och orsaka fuktskador.

För att upptäcka eventuella läckage, installera ett fuktskydd.
