Tofslärkan 11

Ekorrvägen 1

**Besiktningssuppgifter**

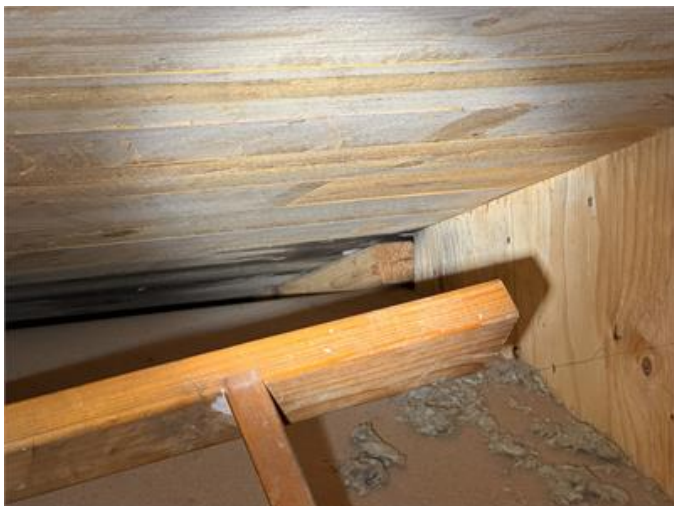
Läckage lokalt invid ventilationshuv.

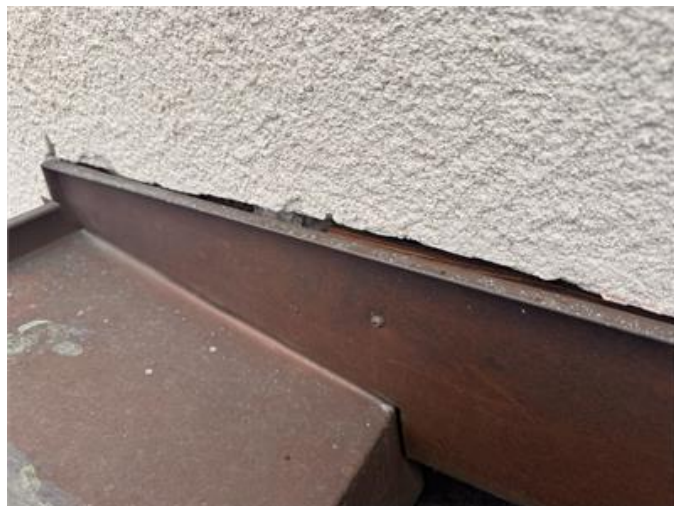
Otättheter i fasad vid plåtbeslag ovan tillbyggnad.
