**Fastighetsuppgifter**

Torpa-Sjöbo 2:87

Sågvägen 5

**Besiktningssuppgifter**

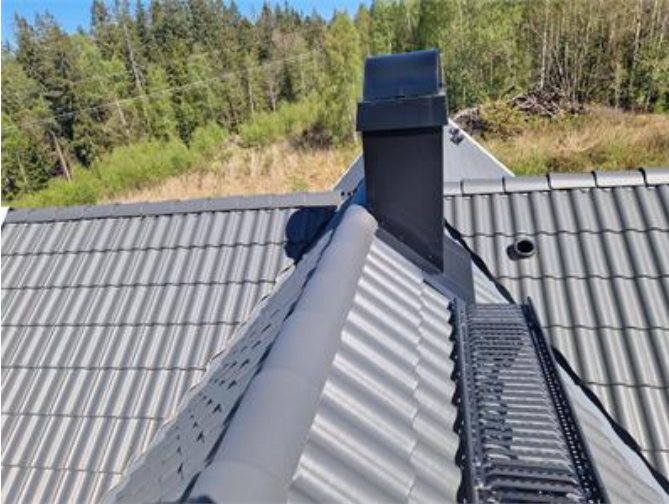
Vy på yttertak

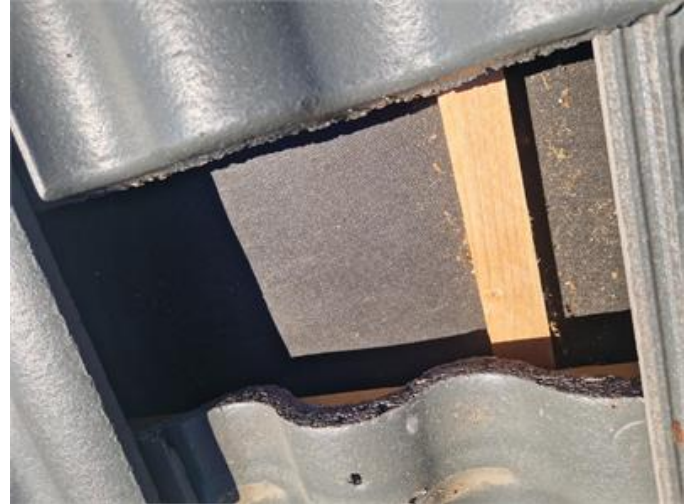
Vy på underlagstak

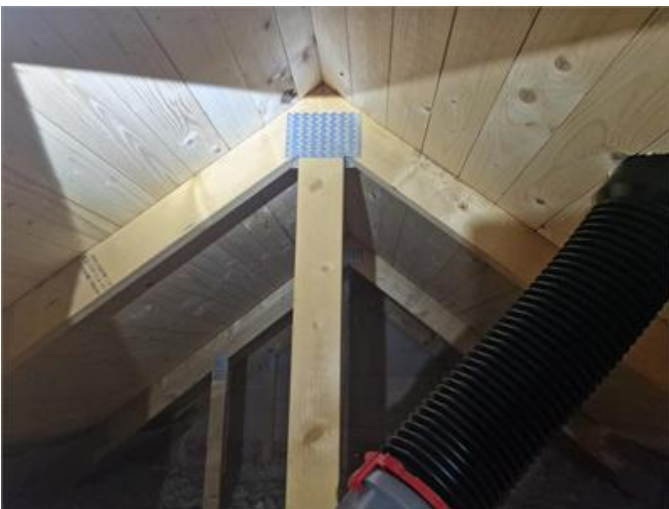
Vy på vindsutrymmet

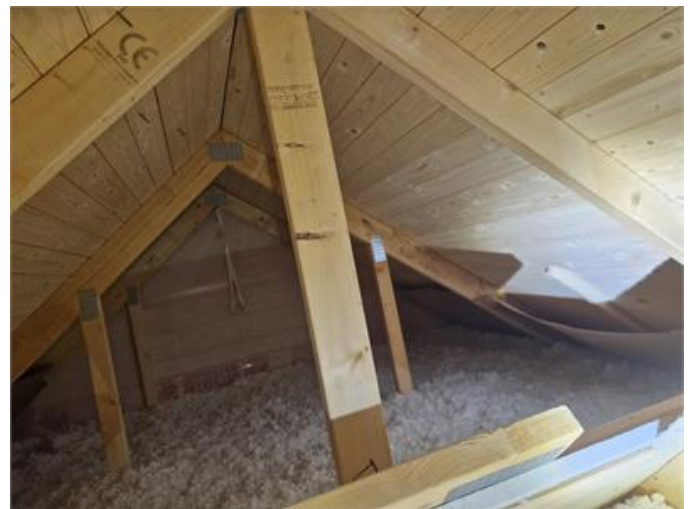
Vy på vindsutrymmet
