Besiktningssprotokoll

Anticimex Försäkringsbesiktning i samarbete med Fastighetsbyrån

| Fastighetsadress: Allégatan 38 | |

| Besiktningdatum: 2026-05-04 | Protokollnummer: 69661817 |

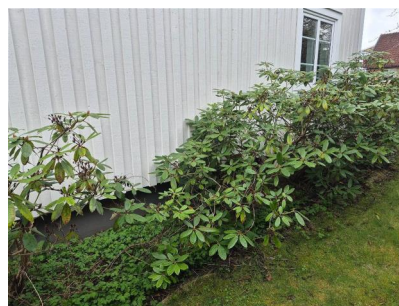
Utvändigt / Markförhållanden

Växter finns i anslutning till byggnaden.

När det finns rabatter och växter nära byggnaden finns risk att fukt stannar kvar i väggarna. Detta kan i sin tur orsaka invändiga fuktskador. Växternas rötter kan också skada grundmuren och sätta dräneringsledningen ur funktion.

Området närmast huset rekommenderas att vara fritt från växtlighet.

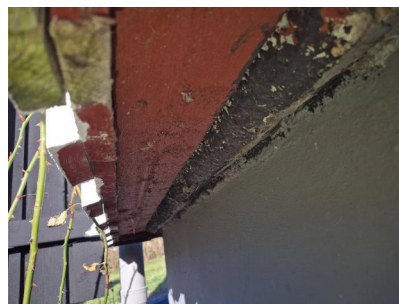
Utvändigt / Fasad

Fasaden är tilläggsisolerad på den gamla putsen.

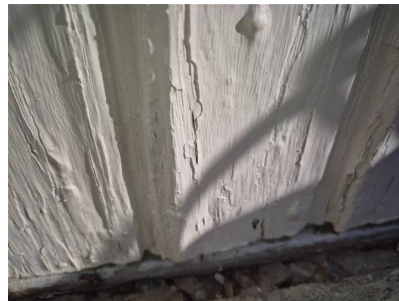
Utvändigt / Dörrar

Källardörr är rötskadad.

De upptäckta skadorna kan bero på olika saker, exempelvis bristfälligt underhåll, målning, skruvar och beslag etc.

Vi rekommenderar en fördjupad undersökning för att bedöma orsak och omfattning.

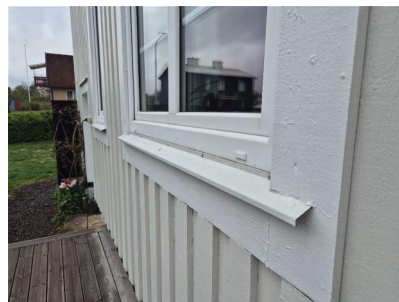
Utvändigt / Fönster

Fönsterbleck saknar uppvik på gavlar.

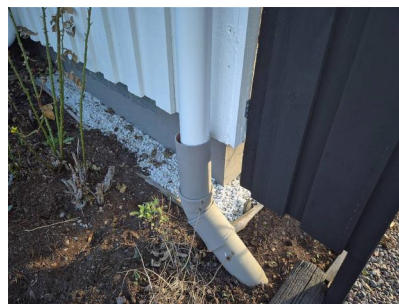
Utvändigt / Hängrännor / Stuprör

Lövsilar finns inte.

När det saknas lövsilar så finns det risk att det blir stopp i dagvattenledningen.

För att hindra stopp i dagvattenledningar rekommenderas komplettering av lövsilar.

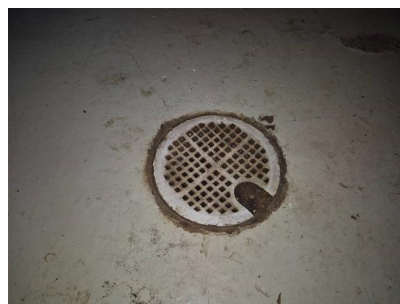
Utvändigt / Garage invändigt

Fjärrvärmecentral finns installerad i garaget.

Golvbrunn av gjutjärn finns i garaget.
Något slitet golv.

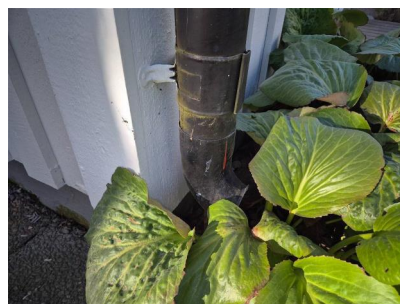
Utvändigt / Garage utvändigt

Stuprör är inte anslutet till markledning och äldre plåttak

Stuprör som inte är anslutet till markledning kan medföra en ökad fuktbelastning på grundmur/sockel som i sin tur kan leda till fuktrelaterade skador.

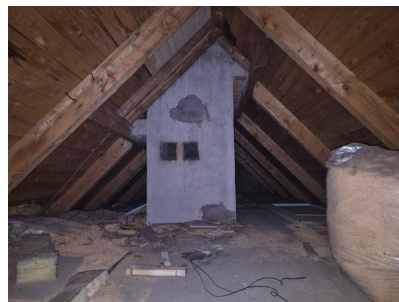
Utvändigt / Vind

Fuktkvoter uppmättes i takstolar och underlagstak till mellan 10-11% Risk för mikrobiell tillväxt inträffar vid 75% relativ luftfuktighet vilket motsvarar 17% fuktkvot i furuvirke. Observera att fuktigheten på vinden ändras över säsongen, fuktigast är det vindtertid.

Lokalt finns mörkare områden på underlagstakets insida. Dessa bedöms vara äldre och från tiden innan takomläggning.

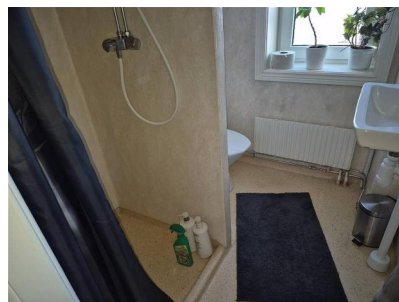
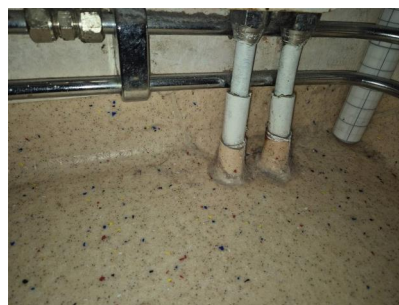
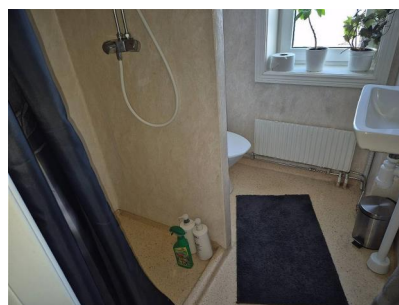
Övre plan / Dusch/Toalett

Plastmatta på golv och väggar. Vindsluckan finns i utrymmet.

⚠ Våtutrymmet har äldre yt-/tätskikt samt golvbrunn och rörgenomföringar finns i golv (värmerör)

Eftersom funktionen, som innebär att ytskiktet/tätskiktet ska vara vattentätt, kan vara nedsatt finns en ökad risk att vatten tränger igenom ytskiktet/tätskiktet med vattenskador i omkringliggande konstruktioner som följd.

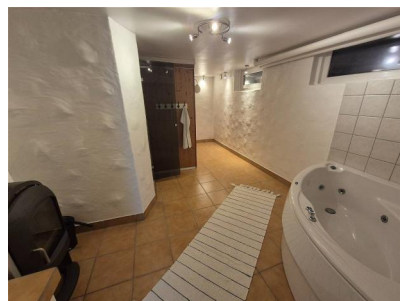
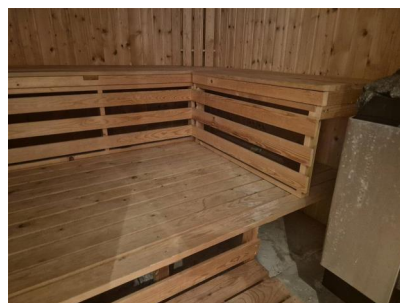
Källarplan / Relax med dusch och bastu

Cellplast finns på golv i bastu, något eldfångt material.

Lokala bomljud finns i klinkergolv.

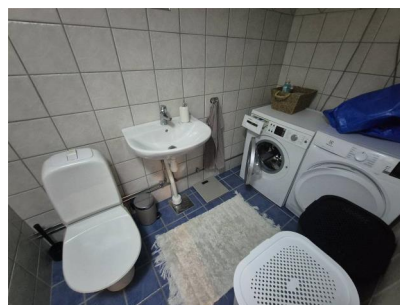
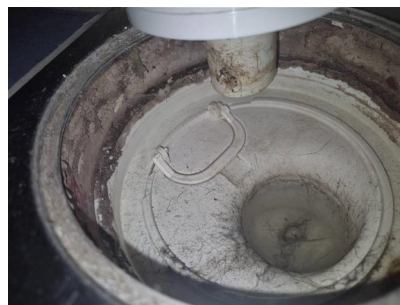
Källarplan / Tvättstuga

Tätskikt finns inte i golvbrunn, klämring saknas.

När tätskikt saknas i golvbrunnen innebär det risk för fuktskador. Vatten kan tränga ner i omkringliggande konstruktioner med fuktrelaterade skador som följd.

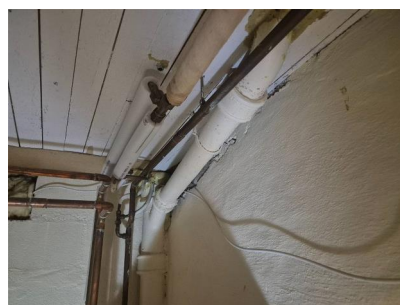
Källarplan / Förråd

Äldre gjutjärnsavlopp från toalett entréplan.
Mindre mängd ytrost/porer.

Detta bytes ut i samband med framtida renovering.
