Besiktningssprotokoll

Anticimex Försäkringsbesiktning i samarbete med Fastighetsbyrån

Fastighetsbeteckning: Odonet 2	
Fastighetsadress: Hjortronstigen 6	
Postnummer: 952 41	Ort: Kalix

Försäkringsbesiktning

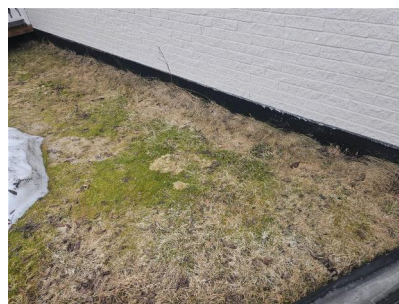
Del av marken lutar mot huset.

Detta innebär en ökad fuktbelastning mot grunden vilket i sin tur kan orsaka fuktskador i huset.

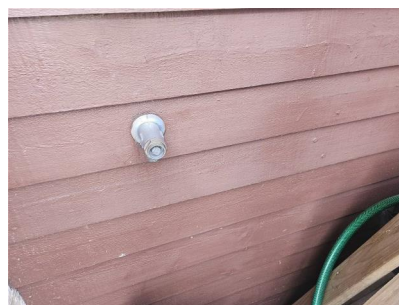
Vattenutkastaren är inte frostsäker.

När vattenutkastaren inte är frostsäker ökar risken för att den ska frysa sönder och orsaka vattenskada.

Byt till självdränerande vattenutkastare vilket innebär att den är frostsäker.

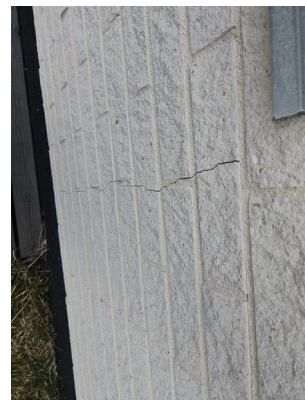
Sprickor finns i tegelfasaden.

Kontakta murare för kontroll och åtgärd.

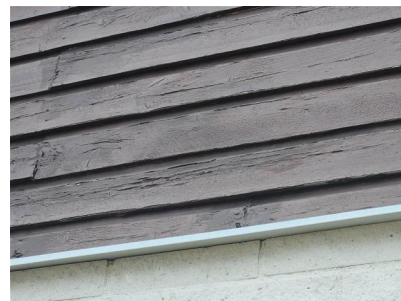
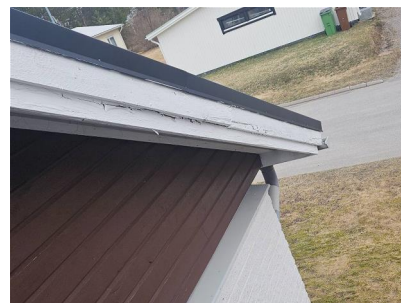
Träfasad har målning/underhållsbehov samt behov av byte av enstaka brädor.

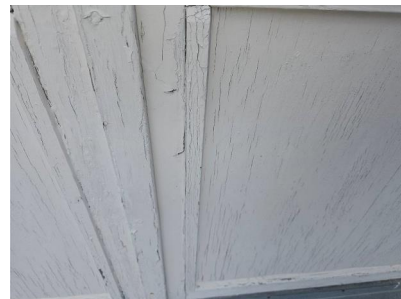
Dörrar har målning/underhållsbehov.

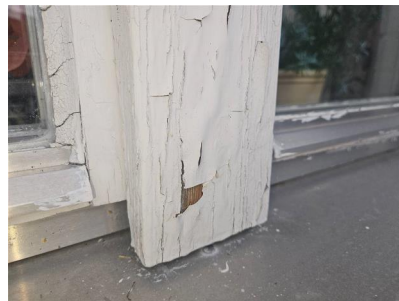
Fönster har målning/underhållsbehov.

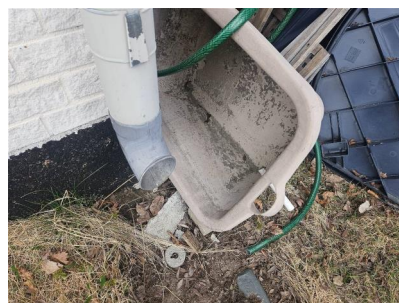
Stuprör är inte anslutet till markledning.

Anslut stuprören till lämplig markledning.

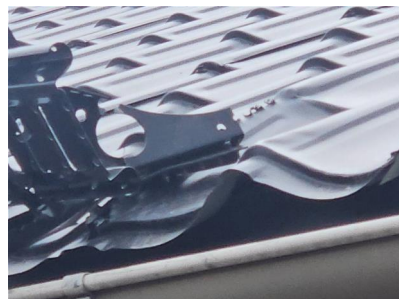
Rasskydd har släppt på grund av snötryck samt hål noterades i ventilationsstos från vinden.

Kontakta takläggare för kontroll och åtgärd.

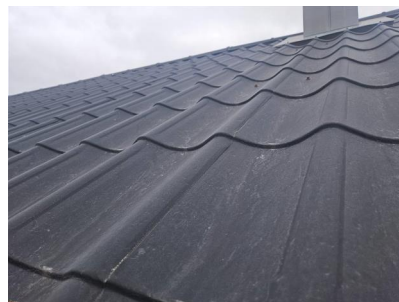
Överlappsskrub saknas i skarvar.

Komplettera med överlappsskrub där det saknas.

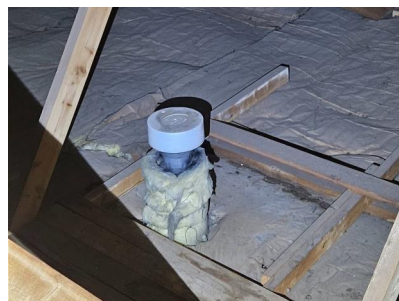
Avluftning avslutas på vind.

När avluftningen avslutas på vinden så finns det en risk att vid ett eventuellt läckage från vakuumventilen kan varm och fuktig luft strömma in i vindsutrymmet med fukt- och luktrelaterade skador som möjlig följd.

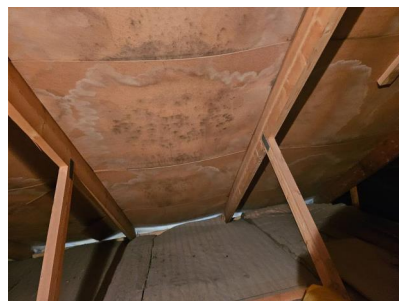
Missfärgningar/mikrobiell påväxt noterades på underlagstaket.

Torrt vid inspektion.

Vid misstanke om pågående skada kontakta försäkringsbolaget.

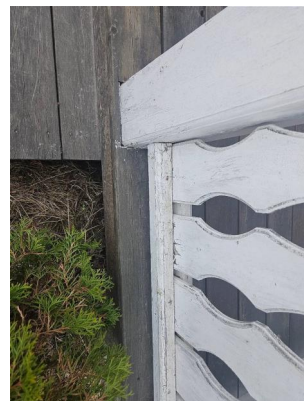
Entrébro har målning/underhållsbehov.

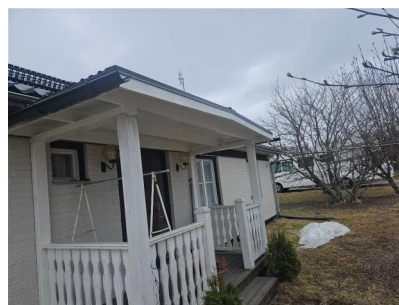
Låglutande tak ovan entrébro har fel taktäckning.

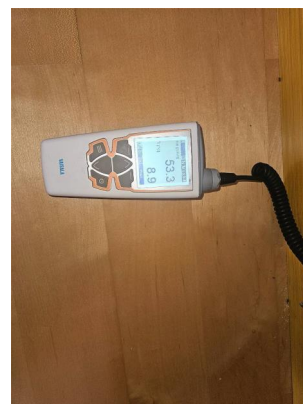
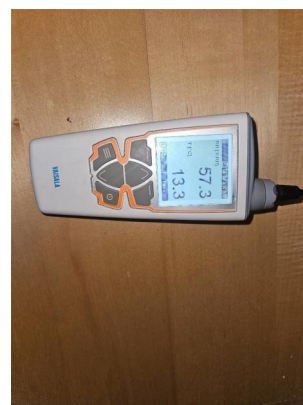
-Grundläggningen på huset är en betongplatta med en uppreglad golvkonstruktion ovan, detta är en känd riskkonstruktion. Vid fuktmetning samt kontroll uppmättes inga förhöjda fuktvärden men en avvikande mikrobiell lukt upplevdes i golv/väggvinkel i sovrum.

Vid kontroll av konstruktion uppmättes fuktvärden under kritisk nivå för mikrobiell tillväxt dock kunde mikrobiell lukt kännas.

Grundläggningen består av en betongplatta på mark utan underliggande isolering och med en flytande golvspånskiva på en cellplastisolering. Denna konstruktion får ofta skador på grund av naturlig fuktvandring.

I stort provhål under kyl uppmättes: 59%RF vid 14,7 grader.

I mätpunkt 1 mot yttervägg i kök uppmättes: 53,3%RF vid 8,9 grader.

I mätpunkt 2 mot hjärtvägg vid sovrum uppmättes: 57,3%RF vid 13,3 grader

Därför rekommenderar jag att en fördjupad undersökning görs för att bedöma orsaken till samt omfattningen.

Vi rekommenderar en fördjupad undersökning för att bedöma orsak och omfattning. Det är viktigt att tänka på att denna rekommendation om fördjupad undersökning gäller hela grundläggningen.

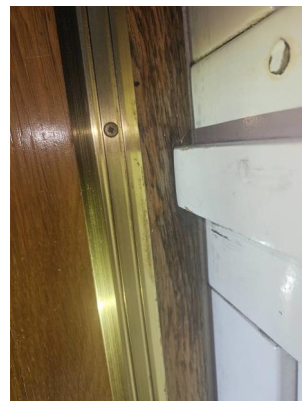
Fuktbläckor finns på golv under dörr.

Torrt vid inspektion.

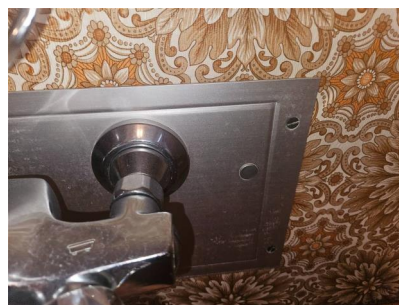
-I badrum/Wc noterades brister som medför en ökad risk för fuktskador: Äldre ytskikt, äldre golvbrunn med lös klämring, rörgenomföringar i vägg i badzon samt andra brister.

I utrymmet noterades ett antal brister:

- Äldre ytskikt
- Äldre golvbrunn med lös klämring
- Rör genomföringar i vägg i duschzon.
- Våtrumstapet har släppt i skarvar.
- Wc-stol är något lös.

Dessa brister kan medföra en ökad risk för fuktskador i angränsande konstruktioner.

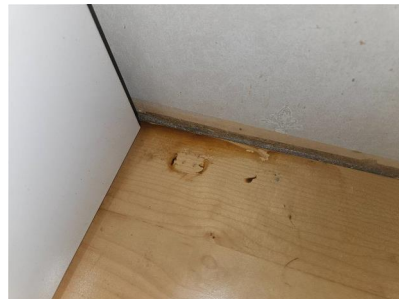
Spår av rinnande vätska noterades bakom frys.

Torrt vid inspektion.

Vid misstanke om pågående skada kontakta försäkringsbolaget.

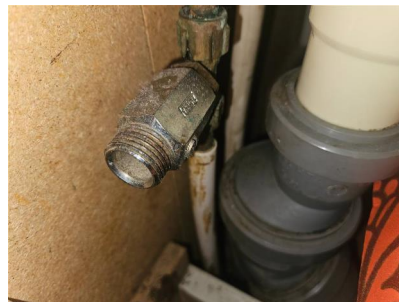
Avstängningspropp saknas på vattenrör.

Montera rörpropp.

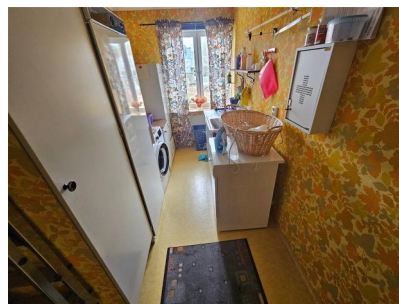
I utrymmet noterades ett antal mindre brister:

- Mindre mattsläpp vid inkommande vatten.
- Spår av rinnande vatten noterades på golvmattan under varmvattenberedaren. (torrt vid inspektion)
- Äldre golvbrunn finns i utrymmet.
- Blandarstång kärvar.
- Golvet i utrymmet är plant.

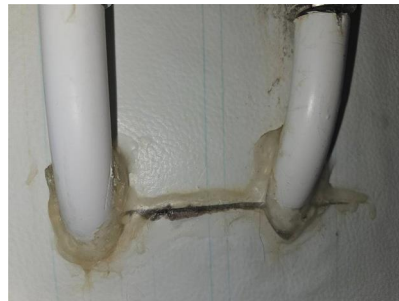
I utrymmet noterades brister:

- Äldre ytskikt.
- Rör genomföringar finns i vägg i duschzon och otätheter finns vid rör genomföringarna.
- Äldre golvbrunn med lös klämring noterades.

Dessa brister kan medföra en ökad risk för fuktskador i angränsande konstruktioner.

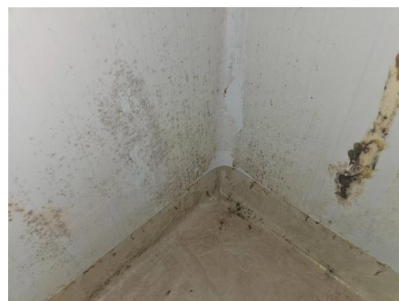
Mikrobiell påväxt finns på plastmattan i dusch.

Torrt vid inspektion.

Jag rekommenderar att man kontrollerar bakomliggande konstruktioner vid framtida renovering av utrymmet.
