Besiktningssprotokoll

Anticimex Försäkringsbesiktning i samarbete med Fastighetsbyrån

Fastighetsbeteckning: Vallda 9:20	
Fastighetsadress: Bergagårdsvägen 11	
Postnummer: 434 94	Ort: Vallda

Försäkringsbesiktning

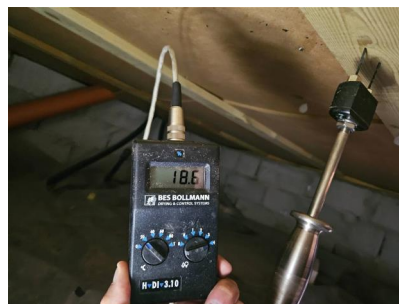
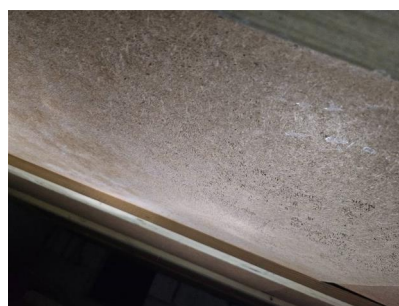
Utvändigt / Krypgrund

Vid kontroll av konstruktion i krypgrund noterades fuktvärden över kritisk fuktnivå och det förekommer mikrobiell påväxt på blindbottensskivor.

De höga fuktvärdena och den mikrobiella påväxten innebär att grundens klimat under delar av året är för fuktigt. Detta kan i förlängningen leda till rötskador i konstruktionen. För att undvika detta så måste krypgrundens klimat bli torrare.

Risk för mikrobiell tillväxt föreligger om den relativa fuktigheten (RF) i den omgivande luften är över 75 % vilket i furuvirke motsvarar en fuktkvot (FK) på 17 %.

Fuktkvoten uppmättes till 18,6 % FK.

Observera att grund under ursprungsdel är besiktigad från utvändigt lucka på grund av låg höjd/bristfälligt tillträde.

För att undvika detta så måste grundens klimat bli torrare. Läs Anticimex faktablad om uteluftsventilerade krypgrunder för tips och råd.

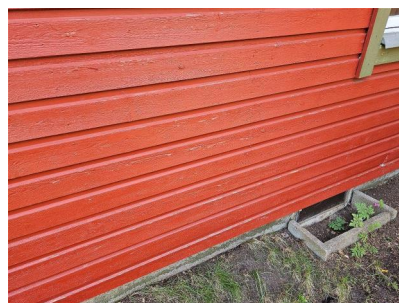
Utvändigt / Fasad

Fasadpanelen är till viss del i behov av målning/underhåll.

Fasadbeklädnad och träkonstruktioner där målningsbehov finns riskerar att få fukt- och rötskador på grund av sämre vattenavvisande förmåga. För att öka livslängden på fasadbeklädnaden rekommenderas målning och underhåll.

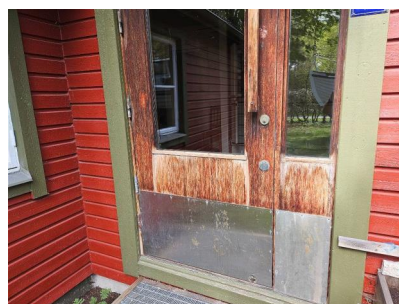
Utvändigt / Dörrar

Dörr är i behov av målning/underhåll.

Dörrar där målningsbehov finns riskerar att få fukt- och rötskador på grund av sämre vattenavvisande förmåga.

För att öka livslängden på dörr rekommenderas målning och underhåll.

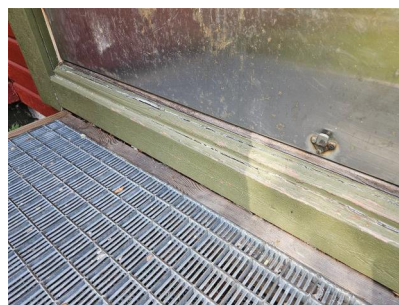
Tröskelbleck saknas under dörr och otätheter förekommer.

Avsaknad av tröskelbleck medför att det finns risk för att vatten kan rinna in och orsaka fuktskador på tröskel och/eller i kringliggande vägg och bjälklag.

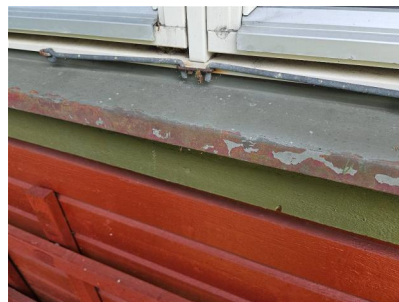
Utvändigt / Fönster

Fönsterbleck är i behov av underhåll.

Underhåll rekommenderas

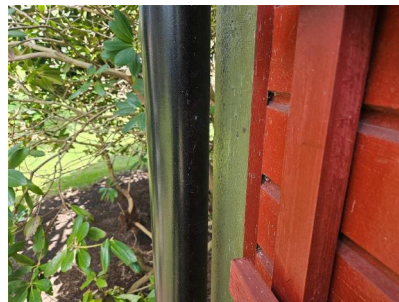
Utvändigt / Hängrännor / Stuprör

Fals på stuprör vänd mot fasad.

Falsen på stuprören kan med fördel vändas ut från fasaden för att lättare se om röret blivit skadat efter vinterns påfrestningar samt för att undvika skador på fasad vid ett eventuellt läckage.

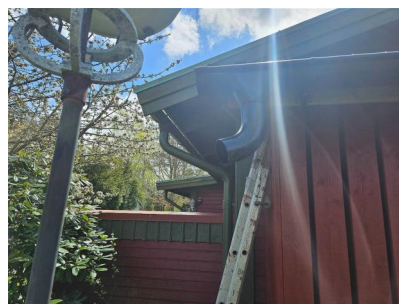
Stuprör saknas.

Eftersom stuprör saknas utsätts fasaden och grunden för ökad fuktbelastning, vilket i sin tur kan leda till fuktskador i bakomliggande konstruktioner.

Montera stuprör.

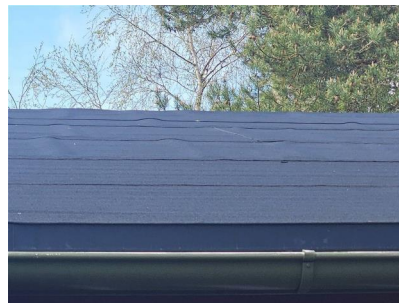
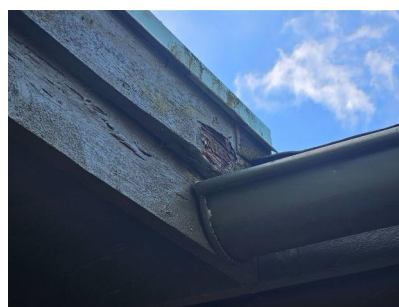
Utvändigt / Tak

Takpappen på tillbyggnadsdel är äldre. Skarvar på takpapp är delvis bristfälligt klistrad vid överlapp samt vid takfotsplåt. Takpapp har blåsor och ligger ojämnt. Vidare är underlagstak på plåttak (äldre husdel) äldre och bedöms inom en rimlig framtid vara i behov av omläggning.

Tätskiktet på ett platt/låglutande tak har enligt vår bedömning en begränsad livslängd. Eftersom takpappen/underlagspapp är äldre har det ett minskat motstånd mot vattengenomträngning. Detta i sin tur kan leda till att takkonstruktionen drabbas av fuktskador.

Vidare noterades mindre lokala rötskador i vindskivor som bör bytas före ommålning.

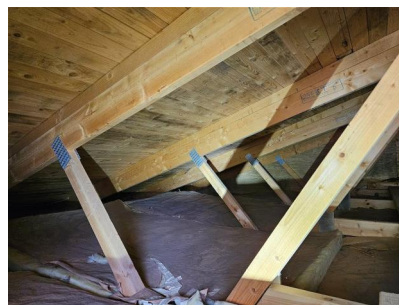
Utvändigt / Vind

Mindre mikrobiell påväxt finns på underlagstaket.

Detta kan vara ett tecken på att vinden tillförs fukt inifrån bostaden. Observera att besiktning av bostadens ventilationssystem inte har ingått i uppdraget.

För att komma tillrätta med detta kan fuktillförseln inifrån bostaden behöva minskas. Det kan göras genom att ventilationen i bostaden förbättras samt att eventuella otätheter i vindsbjälklaget (tak-/väggvinklar, taklucka med mera) tätas. Läs Anticimex faktablad om oppvärmda vindsutrymmen för tips och råd.
