Besiktningssprotokoll

Anticimex Försäkringsbesiktning i samarbete med Fastighetsbyrån

Fastighetsbeteckning: Näbbmusen 1	
Fastighetsadress: Kanothvagen 19	
Postnummer: 81161	Ort: Sandviken

Försäkringsbesiktning

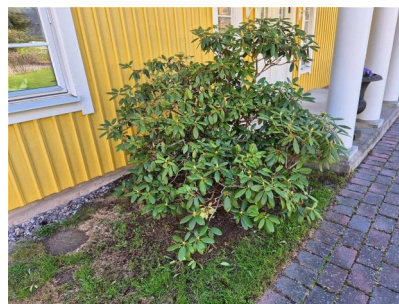
Utvändigt / Markförhållanden

Viss växtlighet finns i anslutning till grundmuren. För att minska fuktbelastningen/skaderisken i intilliggande konstruktioner, rekommenderas att området närmast huset är fritt från växtlighet.

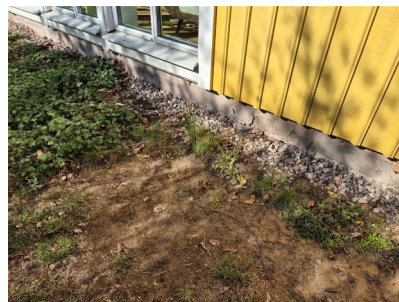
Utvändigt / Sockel

Putssläpp förekommer på grundsockeln, detta bedöms vara en mindre brist.

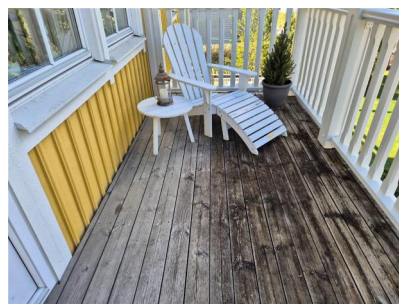
Utvändigt / Balkong

Taket under trätrallen är inte besiktningbar.

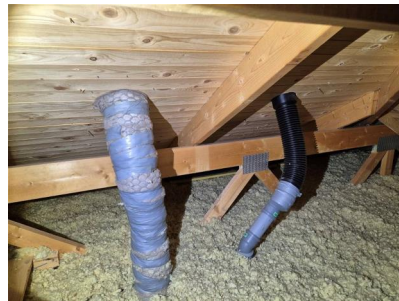
Utvändigt / Vind

Vinden är åtkomlig via två vindsluckor varav en lucka i sovrum 2 och en lucka i sovrum 3.

Vid kontroll av vinden uppmättes fuktvärden under kritisk fuktnivå för mikrobiell tillväxt och en normal lukt upplevdes.

Fuktkvoten i underlagstak/takbjälkar uppmättes till ca 8 % (risk finns för mikrobiell påväxt i furuvirke vid en fuktkvot på ca 17 %).

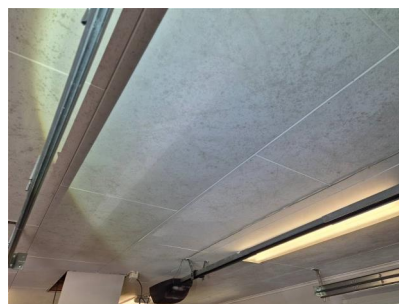
Utvändigt / Garage invändigt

Invändigt i garaget förekommer missfärgningar på innertakets skivor. Sannolikt har detta tillkommit genom åren när våta/snöiga bilar körts in i garaget. Detta bedöms vara en mindre brist och ett förslag kan vara att förbättra ventilationen.

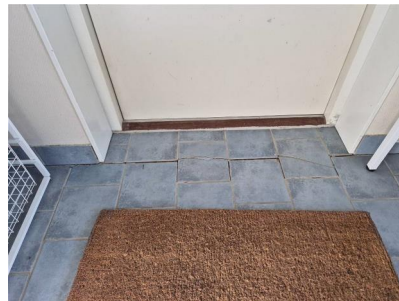
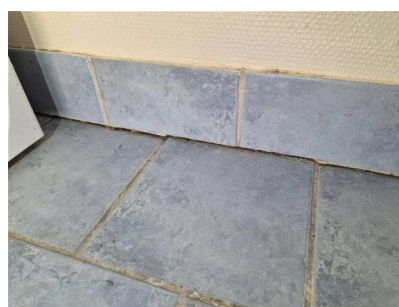
Entréplan / Tvättstuga

I tvättstugan på entréplan lämnades upplysning om att betongplattan "satte sig" när huset var färdigbyggt. Att hus rör sig är inte ovanligt och brukar (enligt min uppfattning) uppträda de närmsta åren efter de är färdigbyggda.

Lokala springor/otätheter observerades vid golv/väggvinkeln mot ytterväggar samt att spruckna/lösa klinkerplattor finns på golvet framför groventrédörren.

Enligt uppdragsgivare inträffade detta strax efter att huset var färdigställt 2002 då betongplattan "satte sig" och att inget mer har hänt med detta sedan dess.

I tvättstugor gäller tätskiktsskrav golvet med uppvik mot golv/väggvinklar. Svårigheten med sprickorna är att avgöra om även bakomliggande tätskikt påverkats.

Min bedömning är att fuktbelastningen i tvättstugor inte är lika hög som exempelvis i en duschplats, dock kan utströmmande vatten medföra risk för fuktskador.

Vid fuktmätning kunde jag inte uppmäta några förhöjda fuktvärden så våtrummet har fungerat i 24 år.

Vid golvbrunnar observerade jag att klämringar saknas vilket också medför risk för att vatten kan tränga igenom med fuktskador som följd.

Fuktbelastningen är oftast inte lika hög i en tvättstuga som exempelvis i en duschplats och jag har inte kunnat uppmäta några förhöjda fuktvärden. En temporär fuktskyddande åtgärd kan vara att montera en gummilist eller liknande runt golvsbrunnar/avloppsrör för att begränsa eventuellt utströmmande vatten.

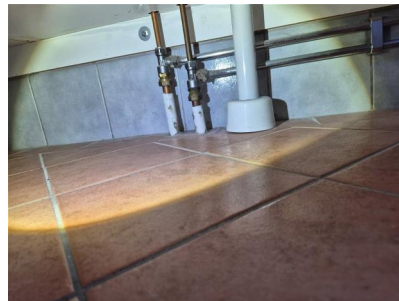
Övre plan / Badrum/Wc

Det finns rör genomföringar i golvet under tvättstället vilket var tillåtet när huset byggdes. I dagens branschregler är detta inte längre tillåtet på grund av ökad läckagerisk. Vid en eventuell framtida renovering bör därför installationen göras om.

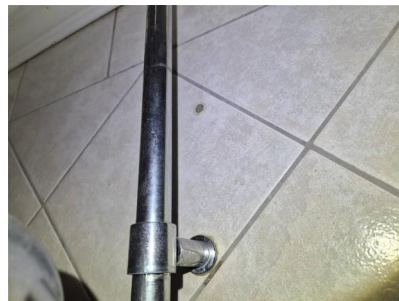
I duschplatsen observerade jag tätade skruvhål i väggen. Håll gärna detta under uppsikt då tätmassan inte är åldersbeständig.
