**Fastighetsuppgifter**

Uttran 1:269

Rosendalsvägen 16

Uppdragsnummer	A36668
Besiktningdatum	2026-05-06
Besiktningföretag	OBM Byggnadsmiljö AB
Besiktningförrättare	Mattias Forsberg
Närvarande	Säljare
Giltig till och med	2027-05-06

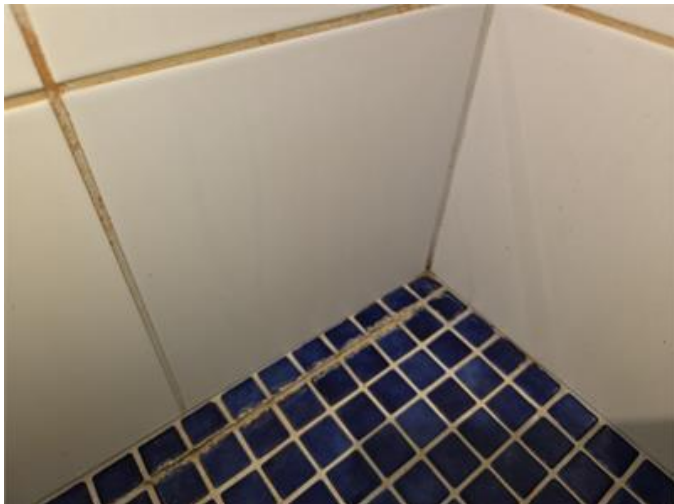
Spricka i kakelplatta och klinkerfog

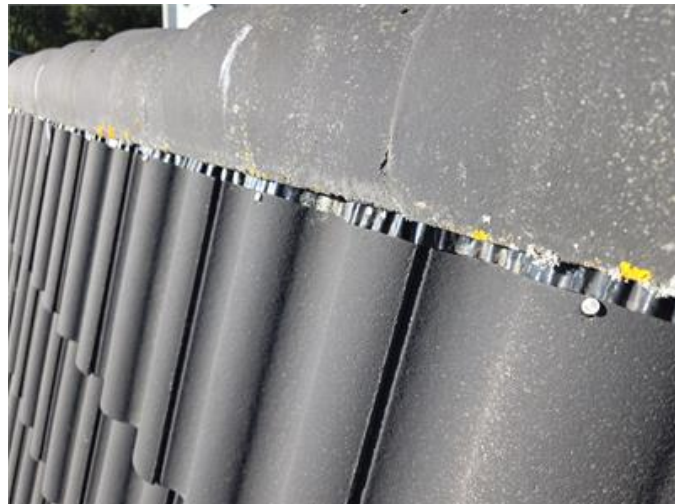
Synliga infästningar på översta pannraden.
