Nödinge 1:138

Gulklövergatan 8

**Besiktningssuppgifter**

Uppdragsnummer	O31835
Besiktningdatum	2026-05-04
Besiktningföretag	OBM Besiktning Väst AB
Besiktningförrättare	Daniel Thelin
Närvarande	Säljare
Giltig till och med	2027-05-04

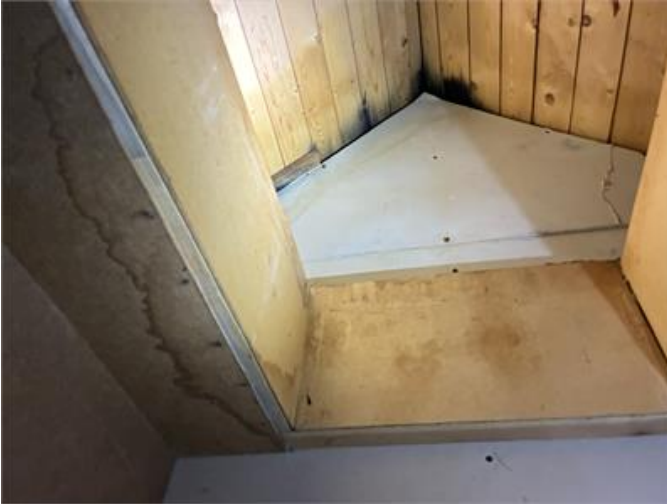
Den upptäckta mikrobiella påväxten på underlagstaket indikerar att vinden periodvis tillförs eller har tillförts fukt inifrån bostaden, som den kallare delen av året riskerar att kondensera mot underlagstaket (sk konvektionsskada). För att komma tillrätta med detta måste fuktillförseln inifrån bostaden minskas. Åtgärder/tätning är utförd vid upptäckt, missfärgningar på underlagstaket kan med fördel bevakas över tid, t.ex. markera dess utbredning med penna och dateras.

Vind: Mikrobiell påväxt finns lokalt på underlagstaket, säljare informerar att detta uppstod för c:a 20 år sedan av värmeläckage från grannen, tätades och ingen förändring sedan dess.

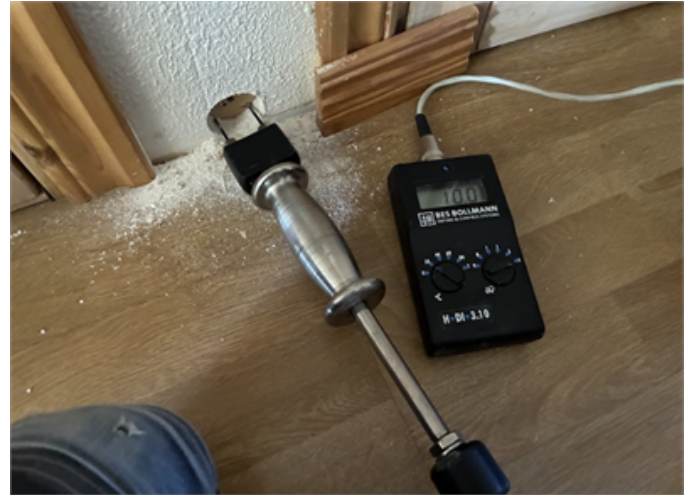
Bilden visar fuktkvotsmätning i innerväggsyll, gränsvärde är 17%FK.

Fuktvärden under gränsvärdet för mikrobiell tillväxt uppmättes.

Fuktkvoten uppmättes till 11-12% i ytterväggsyll och 10-11% i innerväggsyll.
