Besiktningssprotokoll

Anticimex Försäkringsbesiktning i samarbete med Fastighetsbyrån

Fastighetsbeteckning: Blåmesen 5	
Fastighetsadress: Forstenagatan 38	
Postnummer: 46143	Ort: Trollhättan

Besiktningdatum: 2026-05-06	Protokollnummer: 69681548
Temperatur: 3 °C	Väderlek: Klart
Tekniker: Andreas Klövenäs	
E-post: Andreas.Klovenas@anticimex.se	
Kontor: Uddevalla	
Närvarande: Fastighetsägare

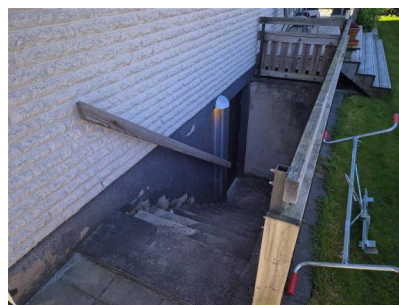
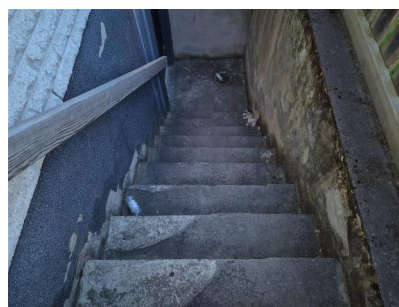
Utvändigt / Sockel

- Trappan är motgjuten mot huset. Putssläpp förekommer på grundmur, stödmur och trappa.

Eftersom trappan är motgjuten mot huset finns risk att vatten tränger in i anslutande konstruktioner vilket i sin tur kan leda till fuktrelaterade skador.

Man kan med fördel undersöka möjligheten att väderskydda trappan.

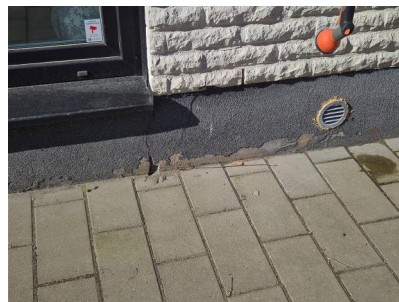
- Sprickor finns lokalt i sockel.

Detta kan leda till fukt- och frysskador i konstruktionen.

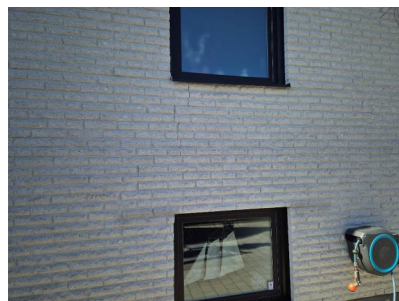
Utvändigt / Fasad

- Sprickor finns lokalt i tegelfasaden.

Dessa bedöms inte ha lett till bakomliggande skador.

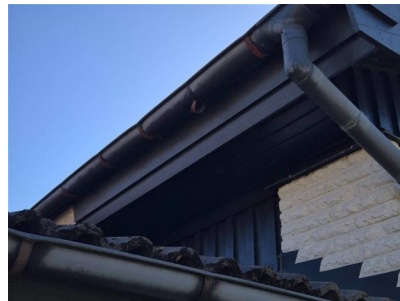
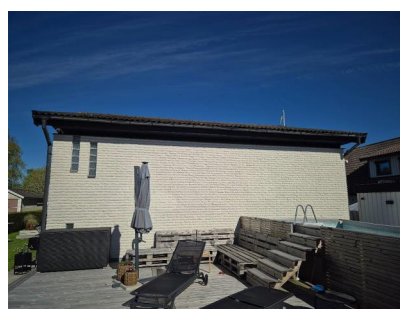
Utvändigt / Hängrännor / Stuprör

- Hängrännor och stuprör är äldre. Rännkrokar rostas och hängrännor svackar vilket resulterar i felaktig lutning.

När hängrännor har en felaktig lutning (bakfall) finns risk att regnvatten svämmar över vilket i sin tur kan leda till fuktskador på fasad och sockel.

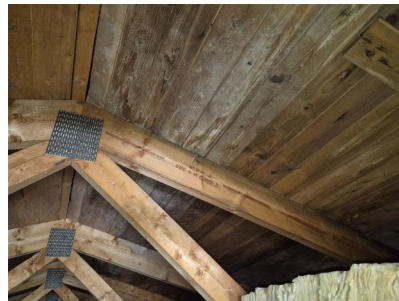
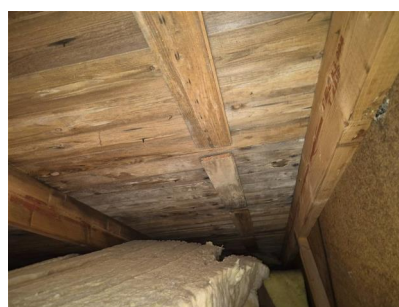
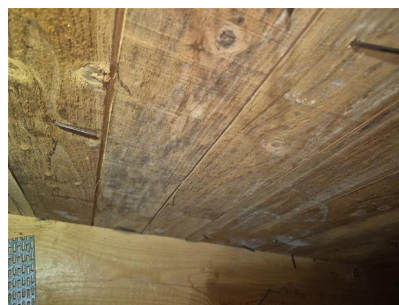
Utvändigt / Vind

Mikrobiell påväxt och missfärgningar finns på underlagstaket och takstol.

Detta kan vara ett tecken på att vinden tillförs fukt inifrån bostaden. Observera att besiktning av bostadens ventilationssystem inte har ingått i uppdraget.

För att komma tillrätta med detta kan fuktillförseln inifrån bostaden behöva minskas. Det kan göras genom att ventilationen i bostaden förbättras samt att eventuella otätheter i vindsbjälklaget (tak-/väggvinklar, taklucka med mera) tätas.

Den noterade påväxten på underlagstaket bör dock följas upp för att säkerställa att förhållandena mellan vind och boendemiljö är tillfredsställande. Detta görs bäst under vinterhalvåret. Fukkvotsmätning bedöms inte relevant med tanke på årstiden.

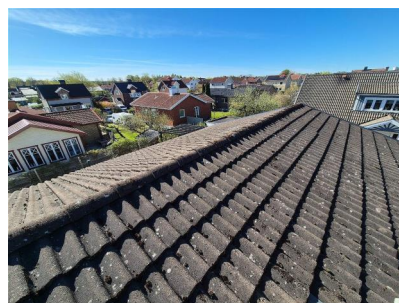
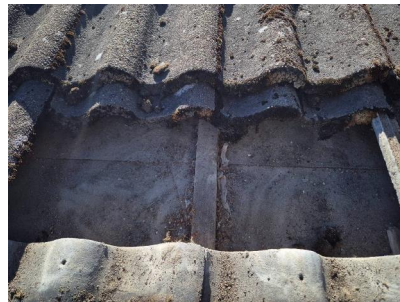
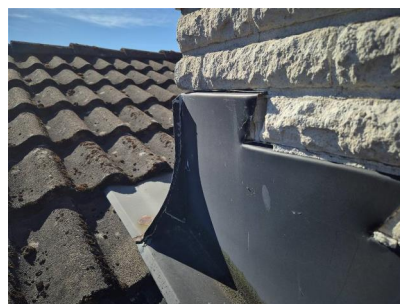
Utvändigt / Tak

Taket besiktigades från mark, takfot samt via befintlig takstege. Takbeläggningen bedöms vara original från 1979. Takpannor och underlagspapp uppvisar åldersrelaterat slitage och pappen har lokalt börjat deformeras. Enstaka spruckna takpannor noterades och riklig mossbeläggning förekommer lokalt. Plåtbeslag kring skorsten är instegade i fogar, men fogsläpp noterades vilket medför risk för otätheter. Plåtdetaljer, såsom ventilationshuv, uppvisar rostangrepp. Sammantaget har taket uppnått sin tekniska livslängd och behov av åtgärder/omläggning föreligger.

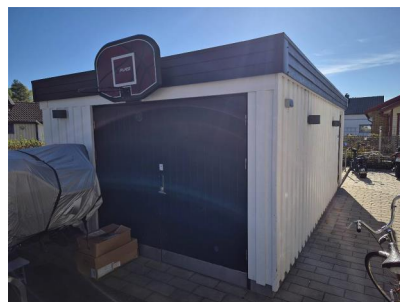
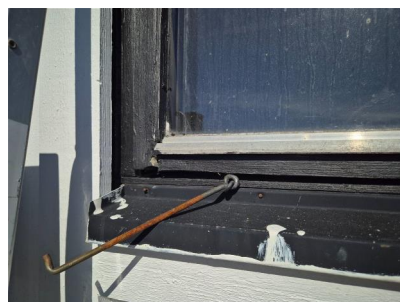
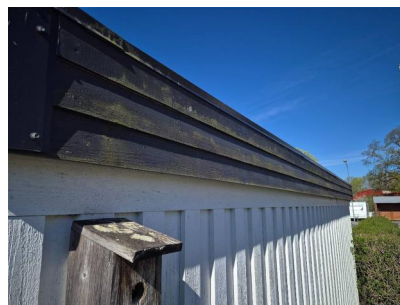
Utvändigt / Garage utvändigt

Garaget bedöms vara i relativt gott skick utvändigt. På baksidan noterades rötskador i fönster vilka är i behov av utbyte. Fasaddelar mot granne är i behov av målning och löpande underhåll. Notera att taket endast har kontrollerats från taksargens kant.

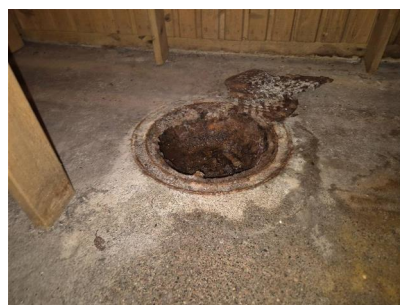
Hela huset / VVS

Äldre golvbrunnar och avloppsledningar i gjutjärn är vanliga i hus uppförda under 60/70-tal. De kan ha lång livslängd men är känsliga för rostangrepp över tid. Gjutjärn korroderar successivt och bör beaktas för utbyte i samband med framtida renoveringar

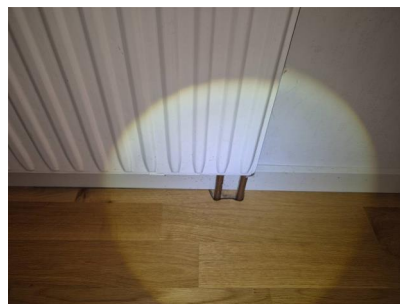
- Rör genomföringen för elementrör saknar tätning mot golvkonstruktionen och bör förses med en ändamålsenlig tätning samt rörmanschett.

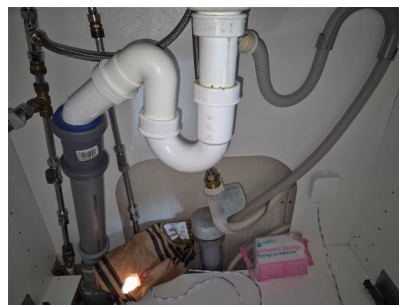
Entréplan / Kök

- ⚠ - Fuktskydd saknas under kyl/frys och i diskbänkskåp.
(Dock finns installerat vattenlarm i diskbänkskåp)
Vattenlarm ger en tidig indikation på eventuella läckage men förhindrar inte att vattnet sprids till angränsande konstruktioner. Därav rekommenderas ett fuktskydd under kyl/frys samt i diskbänkskåp.
Fuktindikering utfördes utan anmärkning.

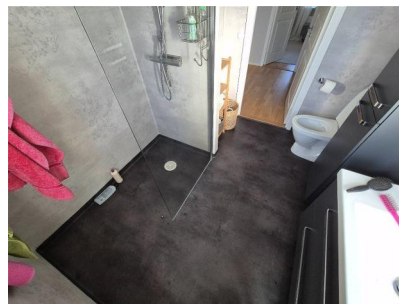
Övre etage / Dusch/Toalett

Golvfallet har kontrollerats med stålkula och bedöms som acceptabelt invid duschplats, utanför duschplats kan lågpunkter förekomma.

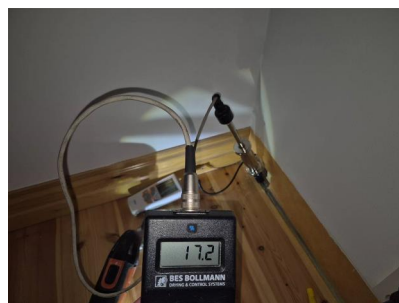
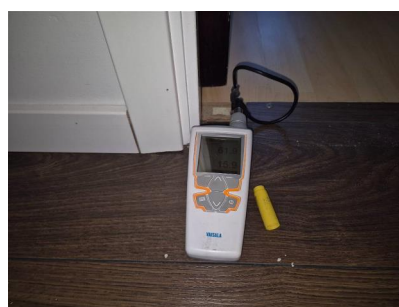
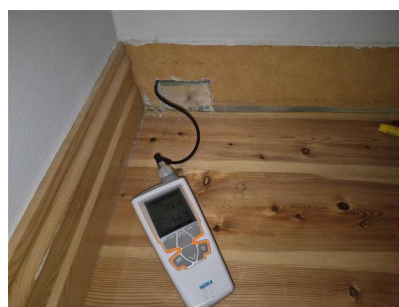
Nedre etage / Allmänt

Vid kontroll av konstruktion uppmättes fuktvärden i nivå med gränsvärde för mikrobiell tillväxt och normal lukt upplevdes. Kontroll av konstruktion utfördes via provhål upptaget bakom golvsockel i sovrum 4. Samt under tröskel till sovrum 5.

Fuktkvoten uppmättes till 14-17 %, den relativa fuktigheten uppmättes till 62-73 % och en normal lukt kunde kännas i golv/vägg vinkel.

Flytande golvkonstruktion samt befintlig påreglad vägg och eventuella väggssyllar riskerar att drabbas av fuktskador på grund av naturlig fuktpåverkan om fuktskyddet är bristfälligt utfört alternativt saknas. Fuktvandring kan ske från marken genom betongen till organiskt material genom så kallad kapillärsugning och diffusion, vilket kan leda till skador med lukt av mikrobiell karaktär. Om väggssyllarna är tryckimpregnerade kan även en kemisk lukt förekomma.

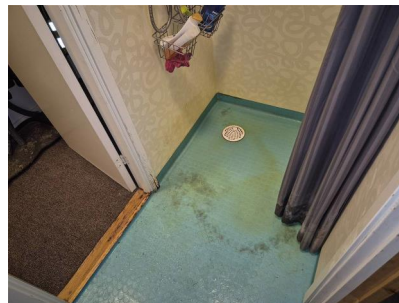
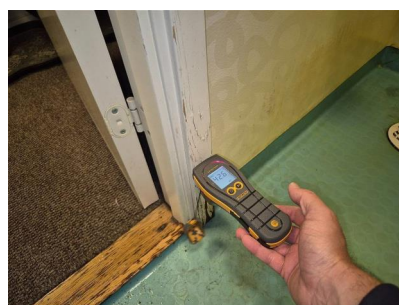
Källarplan / Dusch

Missfärgningar och tecken på fuktbelastning noterades på trädetaljer vid dörröppning. Lågpunkter med stående vatten förekommer. Takdusch droppar vatten.

Bristfällig tätning mot angränsande rum innebär risk för fuktskador i konstruktionen.

Förhöjda fuktvärden noterades i dörrfoder samt instegströskel.

Vi rekommenderar en fördjupad undersökning för att bedöma omfattning och åtgärd.

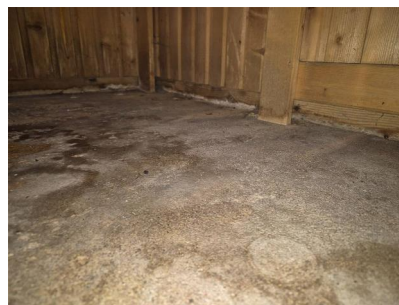
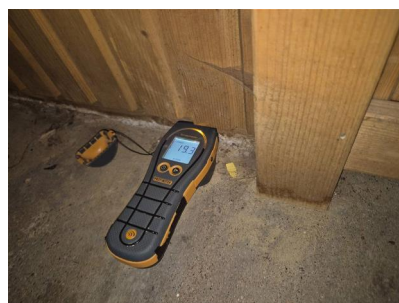
Källarplan / Bastu

- Trädetaljer i kontakt med betonggolv och bastuvägg.

Trädetaljer (trösklar, innervägg mm) kan via kapillärkraft bli fuktiga vilket kan leda till fuktskador. Vid misstanke om detta bör dessa delar bytas ut.

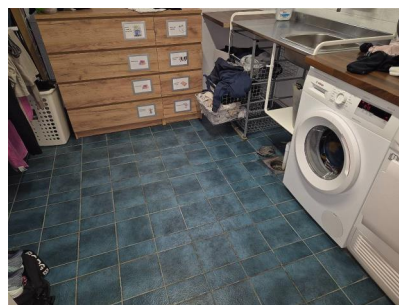
Källarplan / Tvättstuga

Tvättstuga med klinker på golv och delvis kaklade väggar. Golvbrunnen är en äldre Purus-brunn (före 1991) försedd med förhöjningsring. Golvbrunnen har passerat sin tekniska livslängd. Vid besiktningstillfället noterades inga synliga tecken på funktionsbrister, men med hänsyn till ålder och utförande föreligger en förhöjd risk för brister i täthet mellan golvbrunn, tätskikt och anslutande konstruktion.

Rekommenderas att golvbrunn och tätskikt byts i samband med framtida renovering av utrymmet.
