Besiktningssprotokoll

Anticimex Försäkringsbesiktning i samarbete med Fastighetsbyrån

Fastighetsbeteckning: Hjortronet 3	
Fastighetsadress: Hjortronvägen 11	
Postnummer: 372 38	Ort: Ronneby

Försäkringsbesiktning

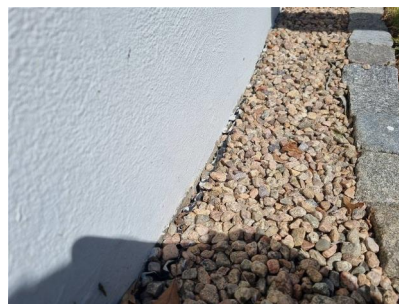
Utvändigt / Markförhållanden

Utvändigt fuktskydd ligger oskyddat ovan mark samt list saknad.

Risk finns att det utvändiga fuktskyddet skadas och funktionen försämras.

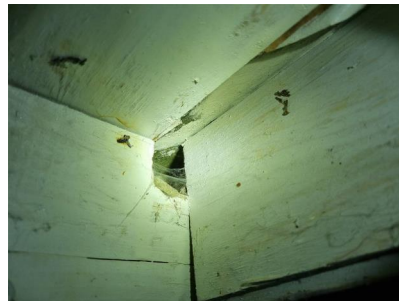
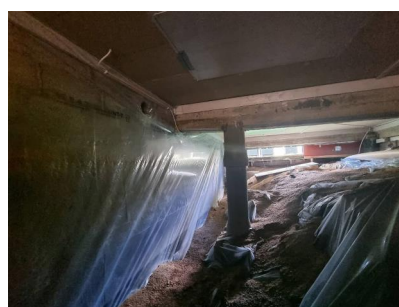
Utvändigt / Krypgrund

Vid kontroll av konstruktionen i krypgrund uppmättes fuktvärden under kritisk fuktnivå för mikrobiell tillväxt och normal lukt upplevdes.

Cuprinolbehandlad ytterväggssyll noterades i krypgrund samt över hela källarväggarna runtom. Ingen lukt upplevdes på plats, dock upplevdes svag luktavvikelse av kemisk karaktär i kläder efter utfört uppdrag, oklart var detta orsakats.

Plastfolie finns på mark, dock högt uppdragen mot källarmur och ventil mellan krypgrund och toalett i källare.

Golvbjälklaget ovan den uteluftsventilerade krypgrunden riskerar att drabbas av fuktskador på grund av naturlig fuktpåverkan. Detta kan i sin tur leda till mikrobiella skador (angrepp av mikroorganismer) som kan leda till att mikrobiell lukt sprids till boendemiljön. Fuktkvoten uppmättes till 13%.

Rekommenderat att göra förebyggande åtgärder i grunden samt bättra på allmänventilation i bostaden. Skulle problem kvarstå så rekommenderas en byggnadsteknisk utredning av grund och syllkonstruktion.

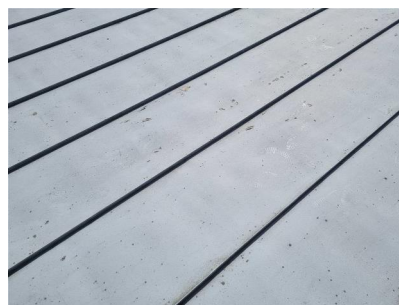
Utvändigt / Carport

Blåsor i färg och enstaka röta noterades i taksvall.

Färgsläpp och mindre ytrost noterades på plåt.

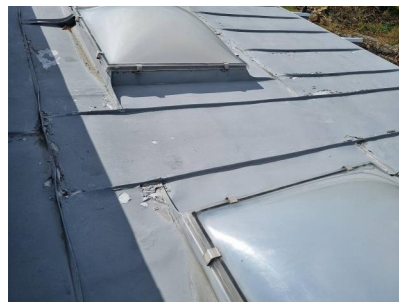
Mindre färgsläpp noterades på takplåten.

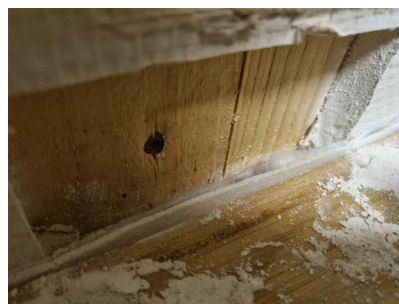
Souterrängplan / Förråd

Vid kontroll av konstruktion uppmättes fuktvärden under kritisk nivå för mikrobiell tillväxt och normal lukt upplevdes.

Källargrundmur med påreglad isolerad yttervägg samt parkett på korkmatta på golv.

Fuktkvoten uppmättes till 11%.

Befintlig påreglad vägg och eventuella väggsyllar riskerar att drabbas av fuktskador på grund av naturlig fuktpåverkan. Detta i sin tur kan leda till mikrobiella skador (angrepp av mikroorganismer) som kan resultera i att mikrobiell lukt sprids till boendemiljön. Om regler/syllar är tryckimpregnerade kan även en kemisk lukt förekomma.

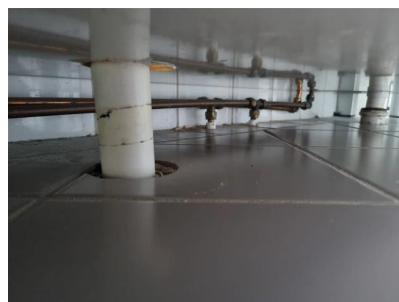
Våning 1 / Badrum/Duschrum

Rör genomföringar finns i golv.

Avlopp från ena handfatet bristfälligt uppdraget ur golv.

Rör genomföringar i golvet medför en ökad risk för att vatten tränger ner i omkringliggande konstruktioner och orsakar fuktskador.
