Besiktningssprotokoll

Anticimex Försäkringsbesiktning i samarbete med Fastighetsbyrån

Fastighetsbeteckning: Brogård 2:2	
Fastighetsadress: Brogård 6	
Postnummer: 432 76	Ort: Tvååker

Besiktningdatum: 2026-05-04	Protokollnummer: 69677401
Temperatur: 10 °C	Väderlek: Mulet
Tekniker: Sofia Gunnarsson	
E-post: sofia.gunnarsson@Anticimex.se	
Kontor: Halmstad	
Närvarande: Fastighetsägarna

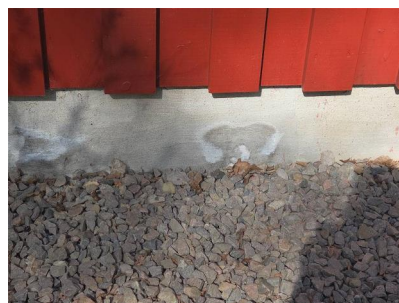
Saltutfällningar förekommer på sockeln.

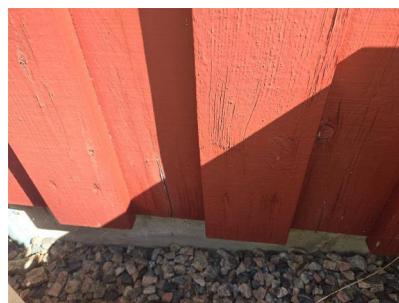
Enstaka torrsprickor finns lokalt.

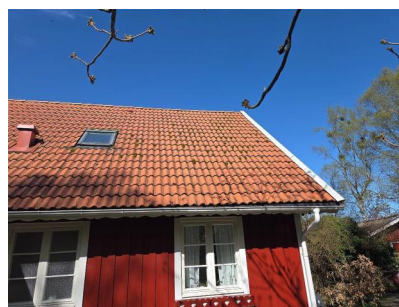
Mindre mängd mossa förekommer på taket.

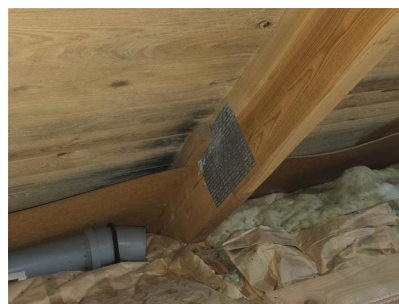
Ett par mindre områden med mikrobiell påväxt finns nära takfoten.

Den upptäckta mikrobiella påväxten på underlagstaket är ett tecken på att vinden har tillförts eller tillförs fukt inifrån bostaden. Observera att besiktning av bostadens ventilationssystem inte har ingått i uppdraget.

För att komma tillrätta med detta kan fuktillförseln inifrån bostaden behöva minskas. Det kan göras genom att ventilationen i bostaden förbättras samt att eventuella otätheter i vindsbjälklaget (tak-/väggvinklar, taklucka med mera) tätas. Läs Anticimex faktablad om uppvärmda vindsutrymmen för tips och råd.

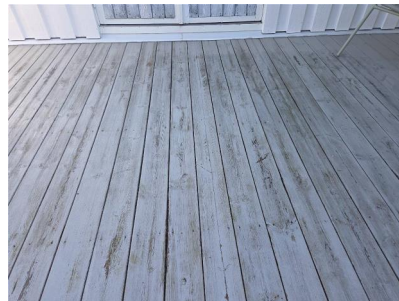
Färgsläpp finns från altangolvet.

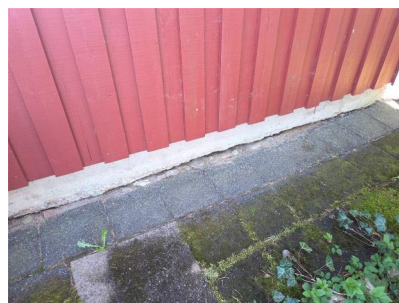
Marken har sjunkit från sockeln.

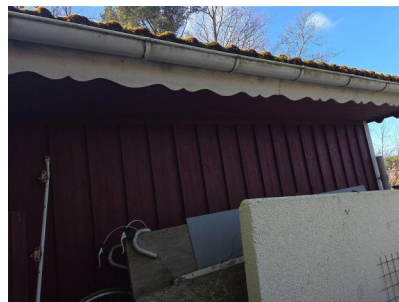
En del av fasaden är obesiktigad då den är täckt.

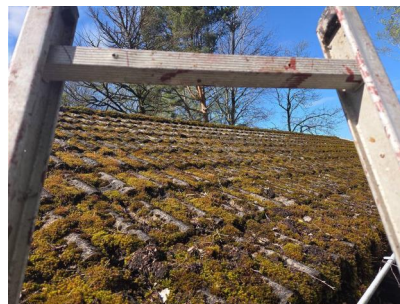
- ⚠ Yttertaket är äldre.
Kraftig mosspåväxt finns.

Takpannor, plåtdetaljer och underlagspapp har enligt vår bedömning en begränsad livslängd. Eftersom husets taktäckning är äldre har det ett minskat motstånd mot vatteninträning. Detta i sin tur kan leda till fuktskador på träläkt och vidare ner i underliggande konstruktioner.

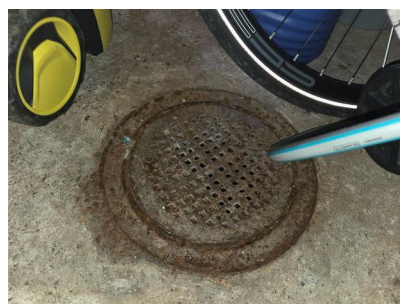
- 🔧 Golvbrunn av gjutjärn finns.

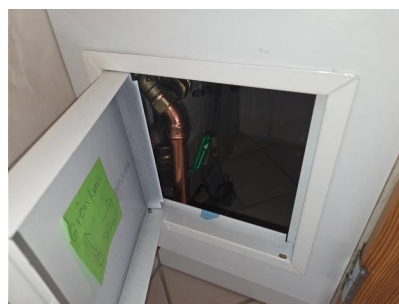
Rör genomföringar finns i golvet.

När rör genomföringar finns i golvet avviker det från de branschregler som gällde då utrymmet renoverades/byggdes. Bristerna medför en ökad risk för att vatten tränger ner i omkringliggande konstruktioner och orsakar fuktskador. Om dessa regler och anvisningar inte följs och en skada inträffar riskerar man att få nedsatt eller utebliven skadeersättning från sitt försäkringsbolag.

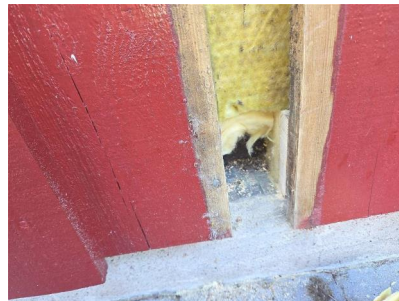
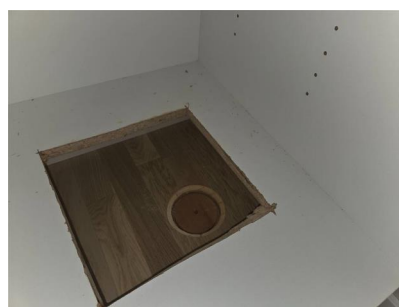
Ett provhål togs upp i golvet i sovrum 1 i garderoben närmast hallen.

Golvet består uppifrån och ner av golvet ytskikt, golvspånskiva, ett regelverk med mineralullsisolering, plastfolie och betongplattan.

Fuktkvoten uppmättes i regelverkets virke till 12 %.

Fuktkvoten uppmättes i en nedgjuden spikregel till 19 %.

Det finns risk för mikrobiell tillväxt om den relativa fuktigheten i luften är över 75 %, vilket i gran- och furuvirke motsvarar en fuktkvot på cirka 17 %.

För att konstatera orsaken till och omfattningen av det förhöjda fuktvärde som uppmättes rekommenderas att en fördjupad undersökning utförs. Observera att rekommendationen gäller hela grundläggningen.

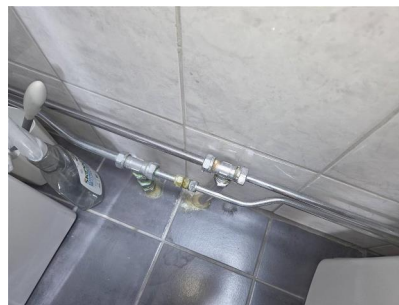
Rörgenomföringar finns i golvet.

När rörgenomföringar finns i golvet avviker det från de branschregler som gällde då utrymmet renoverades/byggdes. Bristerna medför en ökad risk för att vatten tränger ner i omkringliggande konstruktioner och orsakar fuktskador. Om dessa regler och anvisningar inte följs och en skada inträffar riskerar man att få nedsatt eller utebliven skadeersättning från sitt försäkringsbolag.
