Besiktningssprotokoll

Anticimex Försäkringsbesiktning i samarbete med Fastighetsbyrån

Fastighetsbeteckning: Nore 1:49	
Fastighetsadress: Noremon 17	
Postnummer: 827 30	Ort: Ljusdal

Besiktningdatum: 2026-05-06	Protokollnummer: 69658706
Temperatur: 4 °C	Väderlek: Klart
Tekniker: Peter Engstrand	
E-post: peter.engstrand@anticimex.se	
Kontor: Söderhamn	
Närvarande: Fastighetsägarens representant

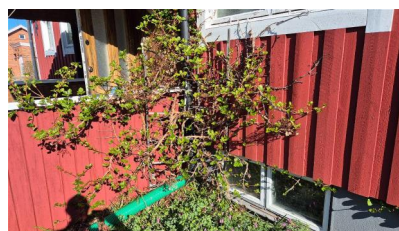
Utvändigt / Markförhållanden

Växter finns i anslutning till byggnaden.

När det finns rabatter och växter nära byggnaden finns risk att fukt stannar kvar i väggarna. Detta kan i sin tur orsaka invändiga fuktskador. Växternas rötter kan också skada grundmuren och sätta dräneringsledningen ur funktion.

Området närmast huset rekommenderas att vara fritt från växtlighet.

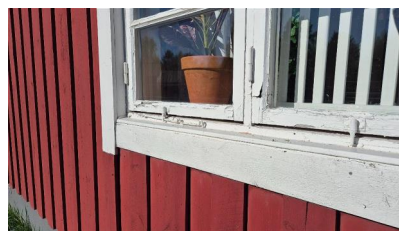
Utvändigt / Fönster

Fönsterbleck är för smala och kommer inte ut över fönsterfodret.

Eftersom fönsterblecken inte sticker ut över fönsterfodret finns risk att vatten rinner in i väggen vilket i sin tur kan leda till fuktskador i väggkonstruktionen.

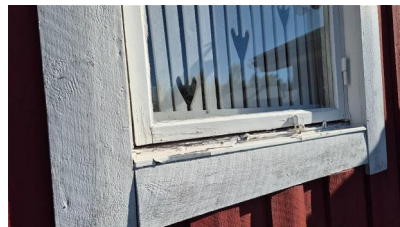
Fönster är i behov av målning/underhåll.

För att öka livslängden på fönster rekommenderas målning och underhåll.

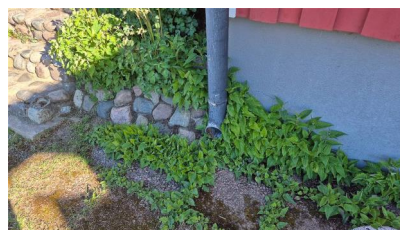
Utvändigt / Hängrännor / Stuprör

Stuprör är inte anslutet till markledning.

Stuprör som inte är anslutet till markledning kan medföra en ökad fuktbelastning på grundmur/sockel som i sin tur kan leda till fuktrelaterade skador.

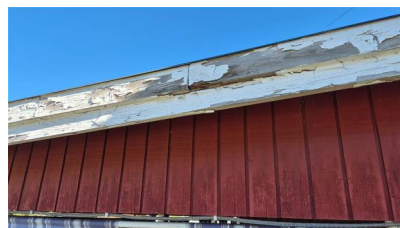
Utvändigt / Altan

Vindskivor är rötskadade på utrerumstaket.

Detta bedöms inte ha lett till några följskador.

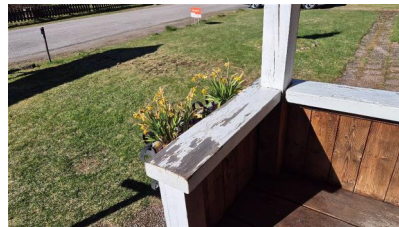
Utvändigt / Farstuvist

Räcke och träkonstruktioner är i behov av målning/underhåll.

Vi rekommenderar att du utför målning/underhåll.

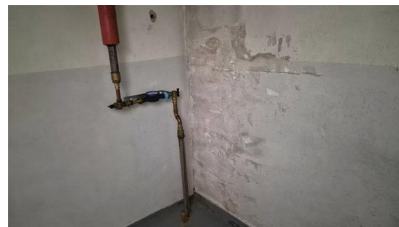
Källarplan / Allmänt

I källaren kan man se att puts och färg släppt från väggar vilket indikerar på att det utvändiga fuktskyddet inte fungerar tillfredställande. Har man bara putsade och målade betongväggar så kan det ibland räcka med att man ser till att källaren är uppvärmd under hela året så kan väggarnas insida hålla sig så torr att färg och puts sitter.

- ✗ Puts- och färgsläpp finns på källarväggar.

Puts- och färg som släppt från underlaget invändigt på källarytterväggarna är ett tecken på att källarens utvändiga fuktskydd inte längre fungerar tillfredsställande.

För att åtgärda detta måste källarens utvändiga fuktskydd förbättras. Läs Anticimex faktablad om källare för tips och råd.

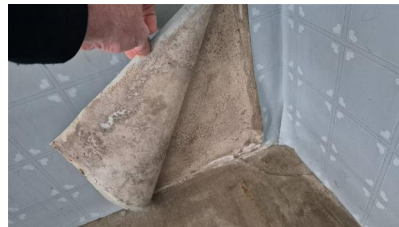
Källarplan / Allrum

I första rummet till vänster i källaren så har man tapetserat väggarna. Papptapetens insida har fått en mikrobiell tillväxt på grund av naturlig fuktpåverkan. Ta bort tapeterna och tvätta bort påväxten på väggen så går den sedan att måla.

Källarväggar har tapeter satts som ytskikt direkt på grundmur.

På insidan av källarväggarna finns tapeter med en mikrobiell tillväxt.

Vi rekommenderar att tapeterna tas bort och väggarna rengörs.

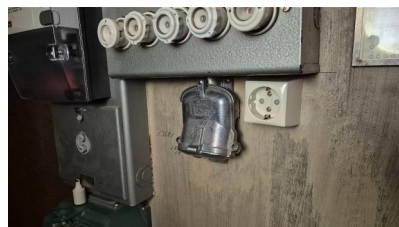
Källarplan / Förråd under trapp

I källaren finns ett gammalt 3-fas uttag som inte används utan kan kopplas bort.

3-fasuttag i metall finns.

Denna typ av uttag tillverkas inte längre då de anses medföra en stor risk för personskada.

Vi rekommenderar att en elektriker kontaktas för att ta bort uttaget.

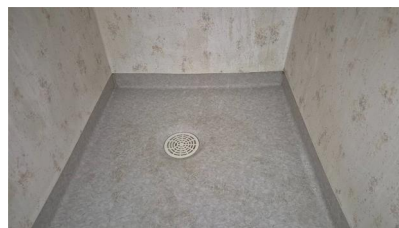
Källarplan / Tvättstuga/Dusch

Limmad plastmatta finns på betongplattan.

På grund av naturlig fuktpåverkan från mark riskerar plastmattan att släppa från underlaget. Mattan och limmet kan också avge en kemisk lukt som sprids till boendemiljön.

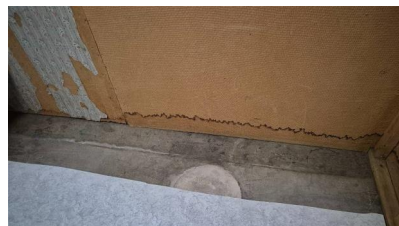
Källarplan / Klädkammare

Väggen har fuktfläckar.

Dessa bedöms inte ha lett till några följdskador.

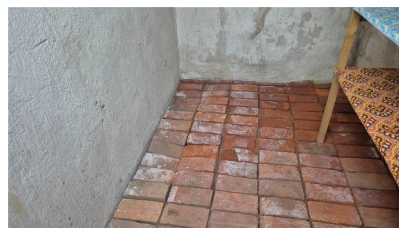
Källarplan / Matkällare

Utrymmet har ingen gjutet betonggolv utan består av tegelstenar.

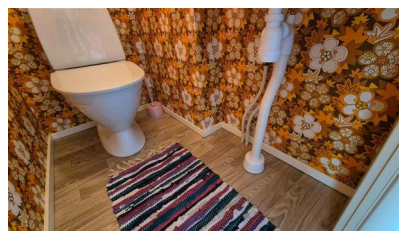
Övre plan / Toalett

Toaletter betraktas inte som våtutrymme per definition men viktigt att veta är att golven i dessa utrymmen ska vara vattentäta.

Avsaknaden tätskikt på golvet ökar risken att vatten tränger in i angränsande konstruktioner och rum vilket i sin tur kan leda till fuktrelaterade skador.

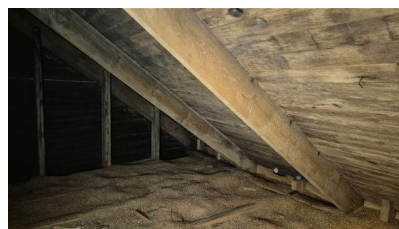
Övre plan / Förråd, Sidovindar

Vid kontroll av konstruktionen på vinden uppmättes fuktvärden under kritisk nivå för mikrobiell tillväxt dock kan en påväxt ses på yttertaketets insida. Förslag på åtgärder har lämnats i protokollet.

Vid kontroll av vinden har fuktvärden under kritisk fuktnivå för mikrobiell tillväxt uppmätts, dock finns mikrobiell påväxt på underlagstak.

Fuktkvoten i underlagstak/takbjälkar uppmättes till 8 %.

Den upptäckta mikrobiella påväxten på underlagstaket är ett tecken på att vinden har tillförts eller tillförs fukt inifrån bostaden. Observera att besiktning av bostadens ventilationssystem inte har ingått i uppdraget.

För att komma tillrätta med detta kan fukttillförseln inifrån bostaden behöva minskas. Det kan göras genom att ventilationen i bostaden förbättras samt att eventuella otätheter i vindsbjälklaget (tak-/väggvinklar, taklucka med mera) tätas. Läs Anticimex faktablad om oppvärmda vindsutrymnen för tips och råd.

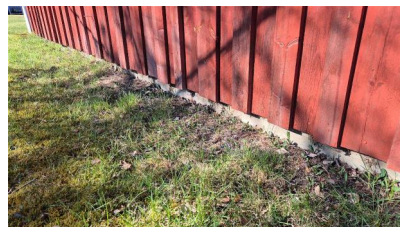
Utvändigt / Sockel

Byggnaden är byggd på trästockar som ligger mot marken.

Trä som ligger mot marken riskerar att drabbas av fukt och rötskador.

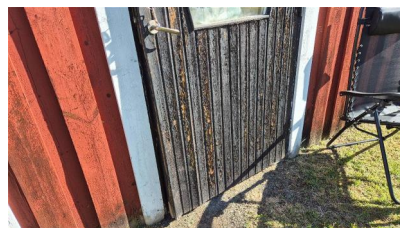
Utvändigt / Dörrar

Dörrar i behov av målning/underhåll.

För att öka livslängden på dörrar rekommenderas målning och underhåll.

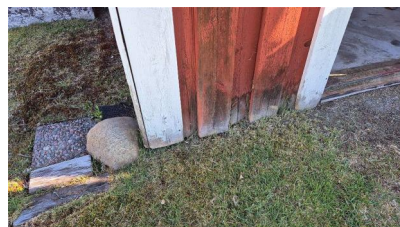
Utvändigt / Fasad

Avståndet mellan fasadbeklädnaden och marken är inte tillräckligt.

Eftersom fasadbeklädnaden avslutas för nära mark finns risk för att fukt från marken suggs upp i fasadpanelens nederkant. Detta kan orsaka fuktrelaterade skador i fasadbeklädnaden och bakomliggande konstruktioner.

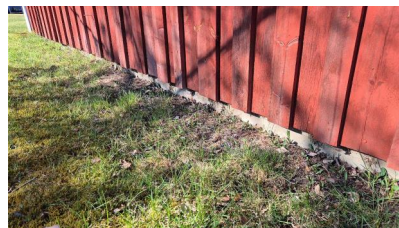
Fasadpanelen är i behov av målning/underhåll.

För att öka livslängden på fasadbeklädnaden rekommenderas målning och underhåll.

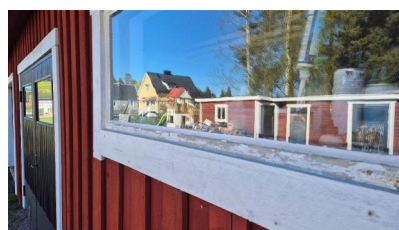
Utvändigt / Fönster

Fönster är i behov av målning/underhåll.

För att öka livslängden på fönster rekommenderas målning och underhåll.

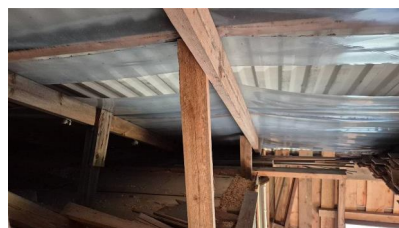
Utvändigt / Vind

Underlagstaket består av plastfolie.

Eftersom underlagstaket består av plastfolie finns risk vid ogynnsam väderlek att regnvatten/snö tränger in under den yttre takbeläggningen och ner mellan plastöverlapp eller i andra otätheter med läckage på vindsutrymmet som följd.

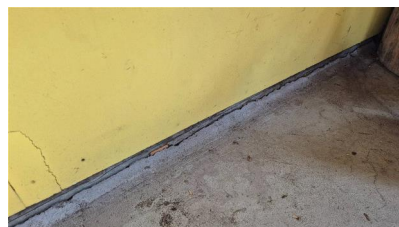
Entréplan / Garage

- ⚠ Betonggolvet har gjutits mot trästocken. Trästocken riskerar att fuktas upp grund av naturlig fuktpåverkan med rötskador som följd.
