**Fastighetsuppgifter**

Fastighetsbeteckning  
Utby 120:3  
Adress  
Perukmakaregatan 4C  
415 73 Göteborg

Uppdragsnummer O31854  
Besiktningdatum 2026-05-04  
Besiktningföretag OBM Besiktning Väst AB  
Besiktningförrättare Emil Johansson  
Närvarande Fastighetsägare  
Giltig till och med 2027-05-04

Byggnadsbeskrivning	Byggnadsår
Huset är ett 1½-plans mellanliggande radhus med källare.	1948
Till eller ombyggnad	Övrigt
Farstu byggdes till 1997. Kupan tillkom 2008.	Hus möblerat, sidobyggnader/altaner besiktigas ej.

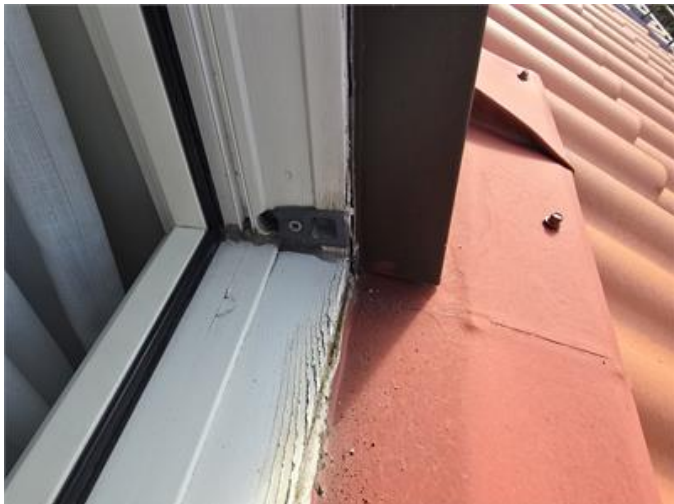
**Fönster/dörrar:** När det finns otätheter/brister vid fönster/dörr-infästningar samt kring plåtdetaljer finns risk att vatten/fukt tränger in med fuktrelaterade skador i kringliggande konstruktioner som möjlig följd. Fönsterbleck har ej uppdragna gavlar, vilket kan leda till att fukt tränger in i underliggande väggkonstruktion.

Exempel på otätheter mellan fönsterkarm/plåtkupa.

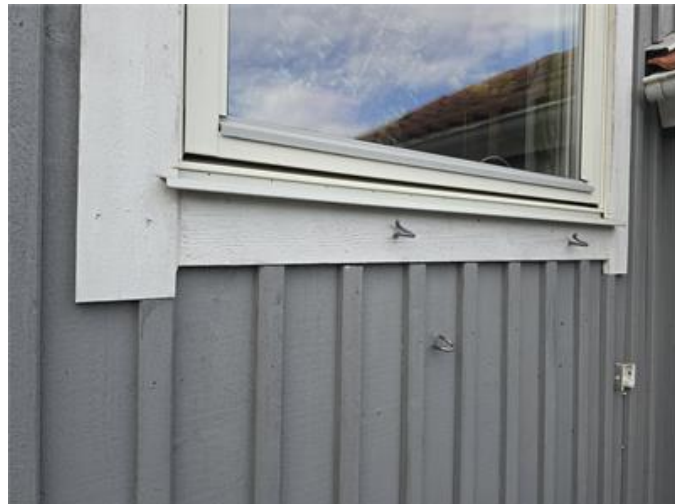
Exempel på fönsterbleck utan uppvikta gavlar och som inte är fastspikat.

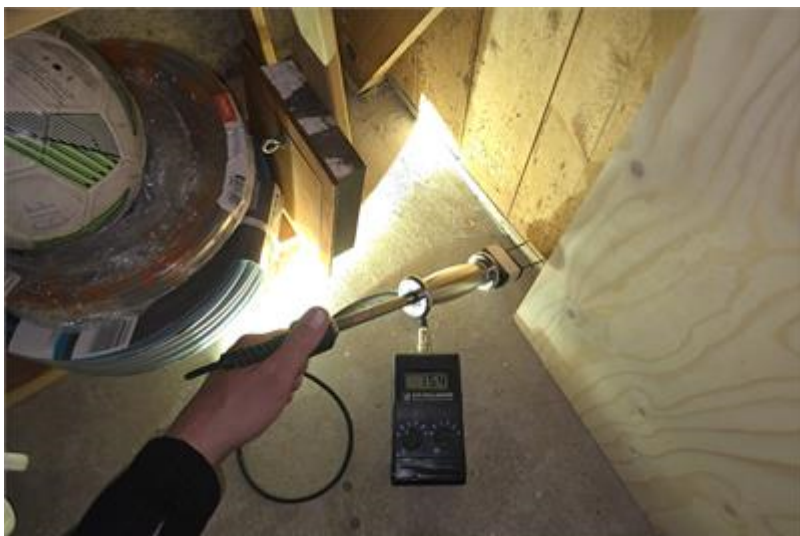
Fuktkvoten uppmättes till ca 14–16% i innerväggssyllar i trappförrådet. Någon avvikande lukt upplevdes inte vid besöket.

Cementbaserad träfiberskiva( typ Träullit) som är monterad på källaryttervägg kan i fuktigt tillstånd avge lukt. Noteras mot vissa väggar i trappförrådet/förvaring.

Det kommer med dagens förutsättningar alltid finnas naturlig fukt under huset och även till viss del upp i väggarna. Man bör av denna anledning undvika täta skikt och organiskt material mot golv och väggar i källaren.
