Fastighetsuppgifter

Eken 9

Bäverplan 13

**Besiktningssuppgifter**

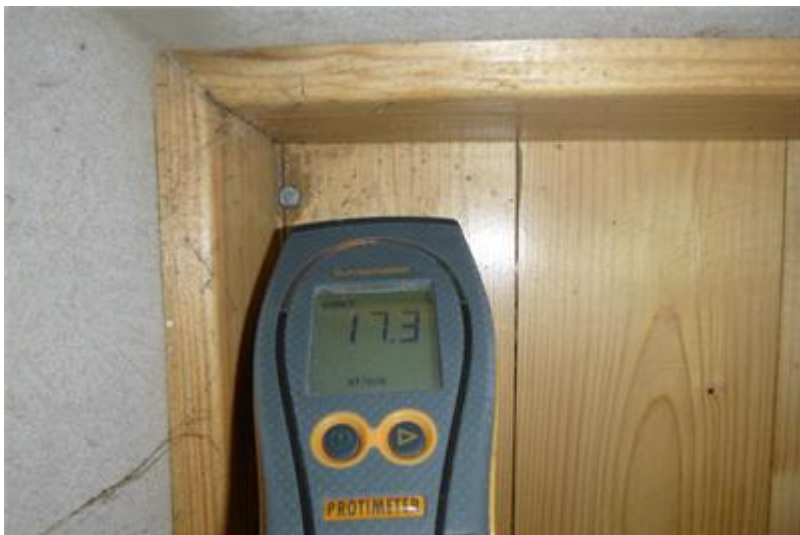
Vid stickprovskontroll i gillestugans uppreglade golv mättes en något förhöjd fuktkvot på 17-18% i golvets ytskikt utmed yttervägg. Vid demontering av lister förnimrades en tydlig mikrobiell lukt.

I sovrummets utreglade vägg förnimrades en tydlig mikrobiell lukt utmed golv/väggvinkel med en något förhöjd fuktkvot på 18%.

Vissa fuktindikationer finns generellt i hela källarens betongplatta på betongväggar där puts och färgsläpp förekommer.

Det kritiska gränsvärdet för mikrobiell tillväxt brukar anges till ca 15-17% fuktkvot (FK).

Organiska material bör bytas ut mot fukttåliga.

De upptäckta puts- och färgsläppen invändigt på källarytterväggarna indikerar att källarens utvändiga fuktskydd ej längre fungerar tillfredsställande. Vill man åtgärda detta så måste källarens utvändiga fuktskydd åtgärdas.
