Besiktningssprotokoll

Anticimex Försäkringsbesiktning i samarbete med Fastighetsbyrån

Fastighetsbeteckning: Hulla 11:3	
Fastighetsadress: Österåker Hullabo	
Postnummer: 643 93	Ort: Vingåker

Besiktningdatum: 2026-04-28	Protokollnummer: 69674808
Temperatur: 10 °C	Väderlek: Halvklart
Tekniker: Marcus Eriksson-Boije	
E-post: marcus.eriksson-boije@anticimex.se	
Kontor: Eskilstuna	
Närvarande: Fastighetsägaren.

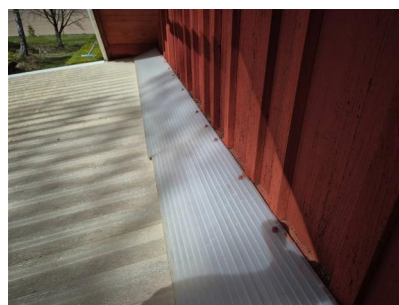
Utvändigt / Trädgårdsrum

Anslutningen mellan trädgårdsrumstaket och väggen har otätheter.

Detta medför risk för att regnvatten kan rinna in mellan anslutningen och väggen, vilket i sin tur kan leda till mikrobiella skador (angrepp av mikroorganismer) i tak- och väggkonstruktioner.

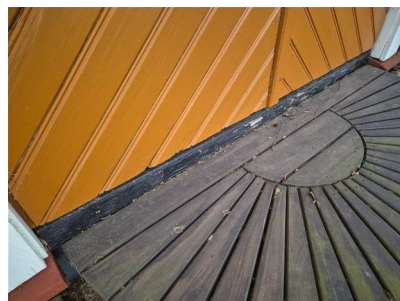
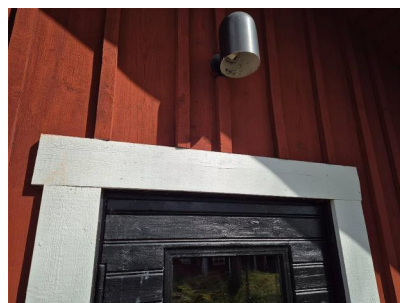
Utvändigt / Dörrar

Tröskelbleck saknas under dörrar.
Dörrar saknar överbleck.

Avsaknad av tröskelbleck medför att det finns risk för att vatten kan rinna in och orsaka fuktskador på tröskel och/eller i kringliggande vägg och bjälklag.

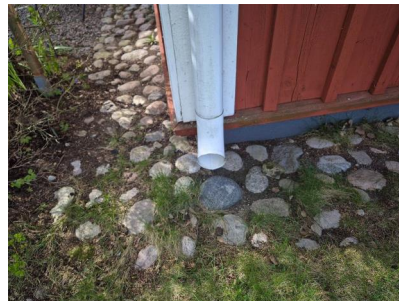
Utvändigt / Hängrännor / Stuprör

Stuprör avslutas nära huset.

Stuprör som avslutas intill husliv (ovan mark) kan medföra en ökad fuktbelastning på grundmur/sockel med fuktrelaterade skador som följd.

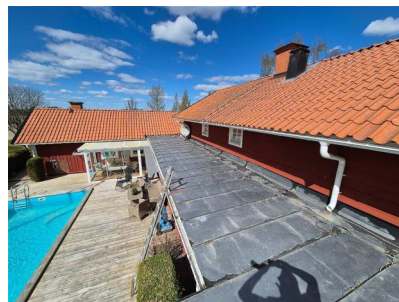
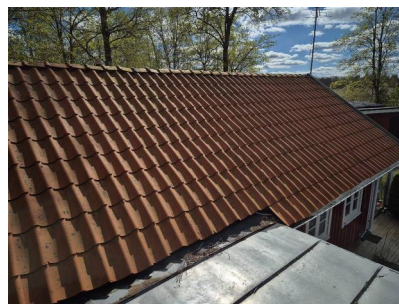
Utvändigt / Tak

Färgen flagnar på plåttaket.
I övrigt inget att notera.

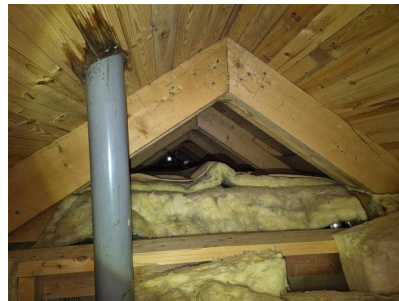
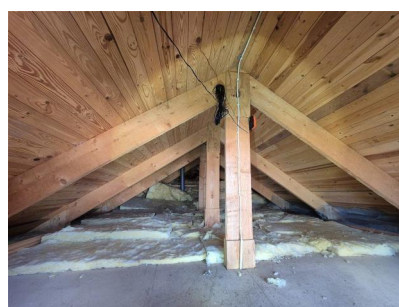
Utvändigt / Vind

Vindsutrymmet kunde inte besiktas i sin helhet eftersom landgångar saknas.

Fuktfläckar finns omkring takgenomföring. Fuktindikerades utan anmärkning och noterades även vid besiktning daterad 2016.

Vid kontroll av vinden åtkomliga delar uppmättes fuktvärden under kritisk fuktnivå för mikrobiell tillväxt och en normal lukt upplevdes.

Fuktkvoten i underlagstak/takbjälkar uppmättes vid besiktningstillfället till <6%(Gränsvärde 17%).

Vi rekommenderar en kompletterande besiktning av hela vinden om landgångar monterats.

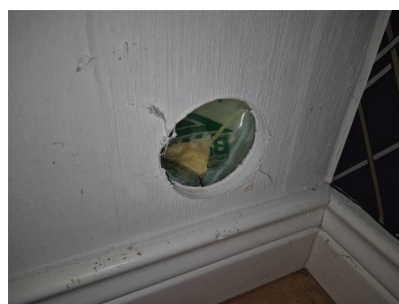
Entréplan / Entréhall

Jordfelsbrytare finns installerad vid el-centralen, dock saknas gruppförteckning.

"Gruppförteckning" är en lista som ska vara placerad vid elcentralen. Den visar vilka säkringar som är anslutna till vilka armaturer, vägguttag och apparater. Den är också till för att underlätta vid felsökning och elarbeten.

Vid kontroll av väggssyllar uppmättes fuktvärden under kritisk nivå för mikrobiell tillväxt och normal lukt upplevdes.

Fuktkvoten uppmättes till 9 % i ytterväggssyll.

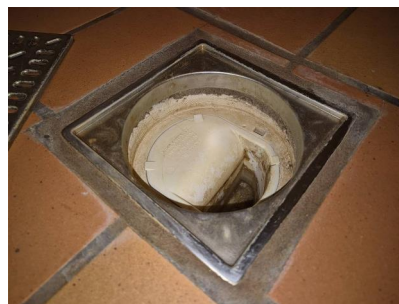
Entréplan / Dusch & Bastu

⚠ Klämring och synligt tätskikt finns inte i golvbrunnen. Bomljud förekommer i klinkerplattor.

Avsaknad av klämring och tätskikt i golvbrunnar medför att vatten kan tränga ner i omkringliggande konstruktioner med fuktskador som följd. Detta kan i sin tur leda till mikrobiella skador (angrepp av mikroorganismer).

Normala fuktvärden indikerades mot klinker/kakel.

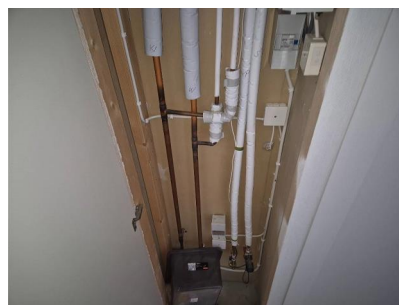
Entréplan / Passage

⚠ Installationsskåp saknar vattentät botten.

En rörslits ska ha en vattentät botten och vara försedd med skvallerrör. När det saknas ökar risken för att ett läckage inte upptäcks i tid. Det kan leda till fuktskador i omkringliggande konstruktioner.

Vid kontroll av väggsyllar uppmättes fuktvärden under kritisk nivå för mikrobiell tillväxt och normal lukt upplevdes.

Fuktkvoten uppmättes till <6 % i nederkant på ytterväggsyllen.

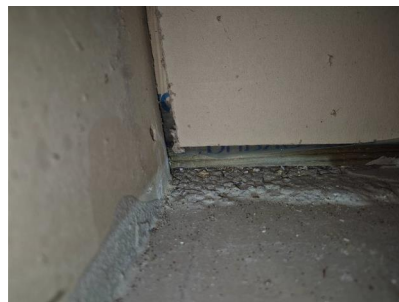
Vid kontroll av väggssyllar uppmättes fuktvärden under kritisk nivå för mikrobiell tillväxt och normal lukt upplevdes.

Fuktkvoten uppmättes till <6 % i nederkant på ytterväggssylen. Det finns risk för mikrobiell tillväxt om den relativa fuktigheten (RF) i den omgivande luften är över 75 %. I furuvirke motsvarar det en fuktkvot (FK) på 17 %.

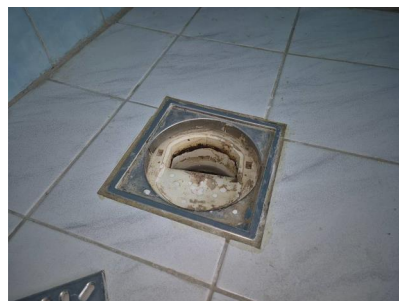
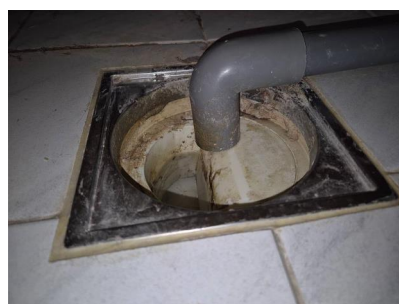
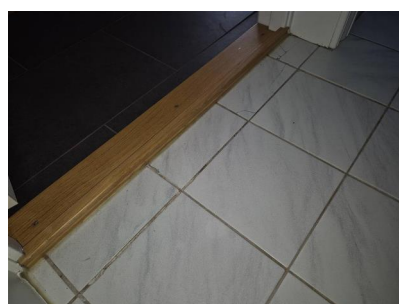
Entréplan / Badrum

Klämring och synligt tätskikt finns inte i golvbrunnen. Sprickor i fogar och klinkerplattor samt bomljud finns.

Avsaknad av klämring och tätskikt i golvbrunnar medför att vatten kan tränga ner i omkringliggande konstruktioner med fuktskador som följd. Detta kan i sin tur leda till mikrobiella skador (angrepp av mikroorganismer).

Normala fuktvärden indikerades mot klinker/kakel.

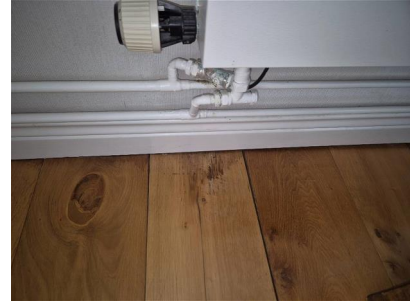
Entréplan / Vardagsrum

Missfärgning och formförändring från tidigare läckage finns.

Fuktindikerades utan anmärkning.

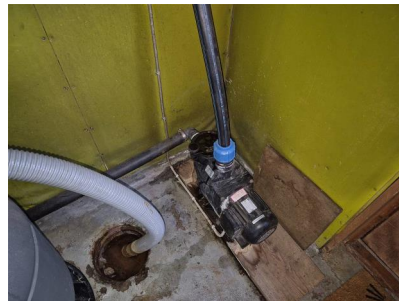
Entréplan / Pannrum

Smärre läckage från poolpumpen förekommer och missfärgningar finns på väggen.

Fuktindikering utfördes utan anmärkning.

Jordfelsbrytare finns installerad vid el-centralen, dock saknas gruppförteckning.

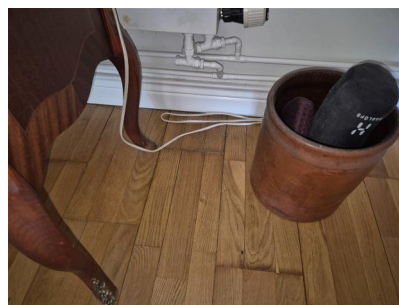
Övre plan / Passage

Golvknarr samt missfärgning och formförändring från tidigare läckage finns.

Fuktindikerades utan anmärkning.
