# Besiktningssprotokoll

Anticimex Försäkringsbesiktning i samarbete med Fastighetsbyrån

Fastighetsbeteckning: Hällabrottet 7:8	
Fastighetsadress: Kalkvägen 2	
Postnummer: 692 72	Ort: Kumla

Besiktningdatum: 2026-05-05	Protokollnummer: 69691153
Temperatur: 10 °C	Väderlek: Halvklart
Tekniker: Axel Guldmar	
E-post: axel.guldmar@anticimex.se	
Kontor: Örebro	
Närvarande: Fastighetsägare Axel Guldmar: Besiktningssman Anticimex

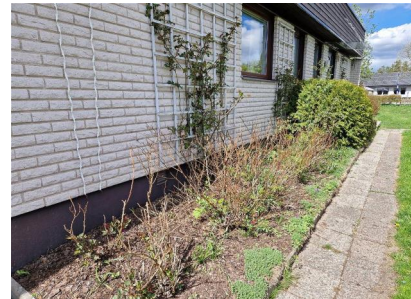
- Växter finns i anslutning till byggnaden (gäller även på garage).

När det finns rabatter och växter nära byggnaden finns risk att fukt stannar kvar i väggarna. Detta kan i sin tur orsaka invändiga fuktskador. Växternas rötter kan också skada grundmuren och sätta dräneringsledningen ur funktion.

- Marken lutar mot huset lokalt.

Detta innebär en ökad fuktbelastning mot grunden vilket i sin tur kan orsaka fuktskador i huset.

Området närmast huset rekommenderas att vara fritt från växtlighet.

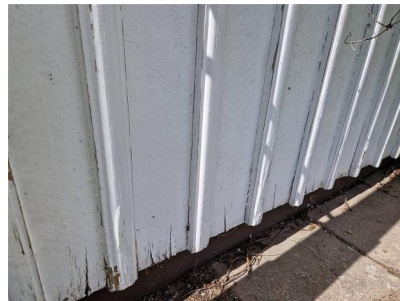
- Fasadpanelen är i behov av målning/underhåll vid garage.

Fasadbeklädnad och träkonstruktioner där målningsbehov finns riskerar att få fukt- och rötskador på grund av sämre vattenavvisande förmåga. För att öka livslängden på fasadbeklädnaden rekommenderas målning och underhåll.

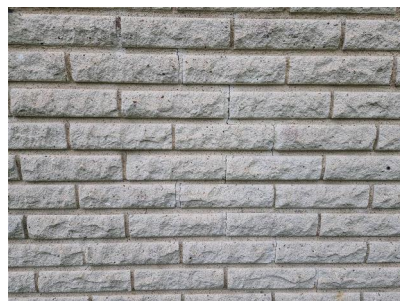
- Sprickor finns i fasaden.

Dessa bedöms inte ha lett till bakomliggande skador.

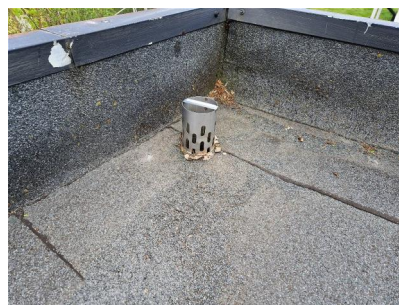
Inbyggda hängrännor och stuprör lokalt.

Eftersom vatten från taket avleds med inbyggda hängrännor/invändiga stuprör finns en ökad risk för fuktskador i omkringliggande konstruktioner. Vanliga orsaker till fuktskador är läckage i skarvar på hängrännor och stuprör eller igensatta takbrunnar.

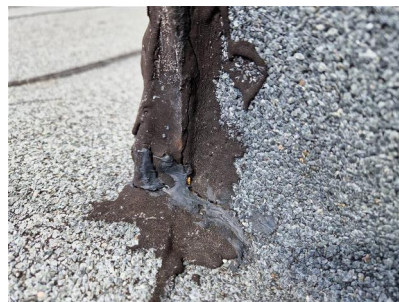
Takpappen och plåtarbeten är äldre.  
- Lokal spricka noterades vid skorstensgenomföring.

Tätskiktet på ett platt/låglutande tak har enligt vår bedömning en begränsad livslängd. Eftersom takpappen och plåtar är äldre har det ett minskat motstånd mot vattengenomträngning. Detta i sin tur kan leda till att takkonstruktionen drabbas av fuktskador.

Taket är besiktat via tak.

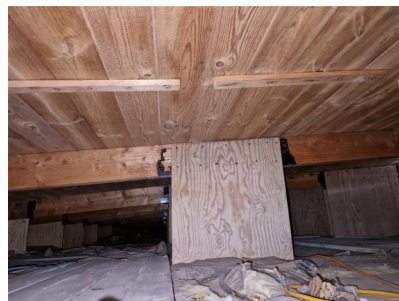
• Vinden är inte besiktigad i sin helhet pga begränsad framkomlighet.

Vinden är inspekterade via vindslucka.

• Vid kontroll av vinden via vindslucka uppmättes fuktvärden under kritisk fuktnivå för mikrobiell tillväxt och en normal lukt upplevdes. Fuktkvoten i underlagstak/takbjälkar uppmättes vid besiktningstillfället till ca 8 %. Detta värde varierar dock under året beroende på årstid och utomhusklimat.

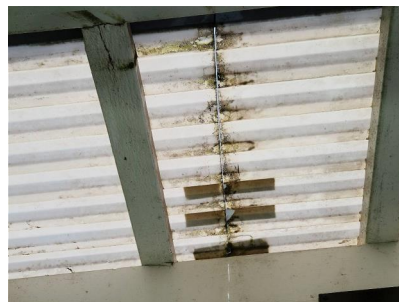
Lokal otäthet noterades i tak.

Detta kan resultera i fuktrelaterade skador.

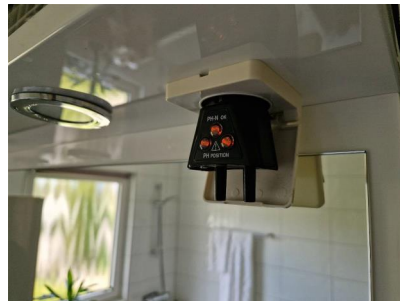
- Funktionskontroll av jordade eluttag.

Vid stickprovskontroll av jordade eluttag noterades felkoppling.

Kontakta en elektriker för kontroll och åtgärd.

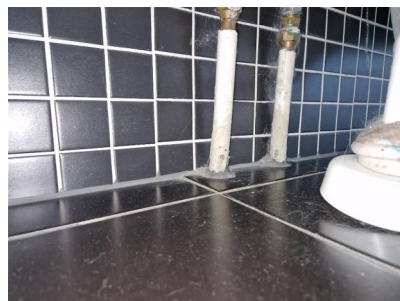
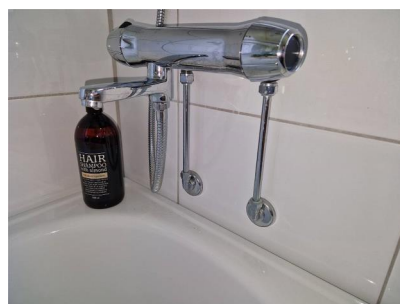
- Rör genomföring finns i golv.
- Rör genomföring finns i vägg under duschblandare.

Rör genomföringar vid dessa platser medför en ökad risk för att vatten tränger ner i omkringliggande konstruktioner och orsakar fuktskador.

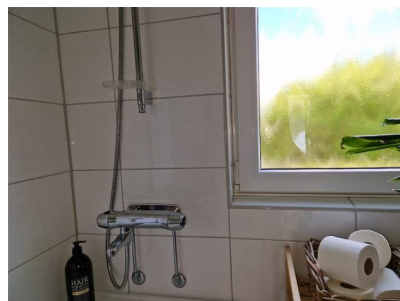
- Duschen är placerad nära ett fönster.

Duschens placering i våtutrymmet utgör en risk för fuktskador i väggkonstruktionen.

För att minska risken för fuktskador i väggkonstruktion rekommenderas att man skyddar fönstret mot vattenbegjutning.

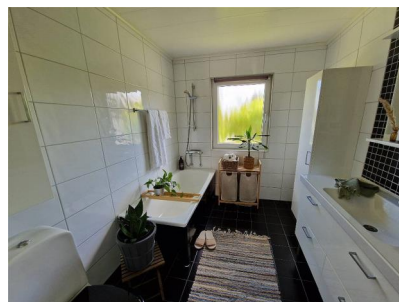
- Golvlutningen är plan lokalt.

Golvfall mot golvbrunnen är bristfälligt utfört.

Detta bedöms som en mindre brist om man fortsätter att använda badkar eller duschkabin.

- Normala fuktvärden indikerades mot klinker/kakel.

En viss fukt tränger alltid in bakom kakel/klinker via fogarna, detta är helt normalt och innebär inte att tätskiktet/ våtrumsisoleringen under kaklet/klinkern är bristfälligt eller ur funktion.

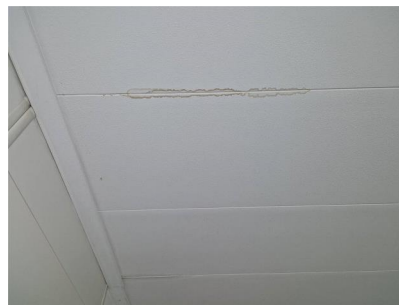
Mindre missfärgning finns i tak.

Det bedöms inte finnas någon bakomliggande skada.

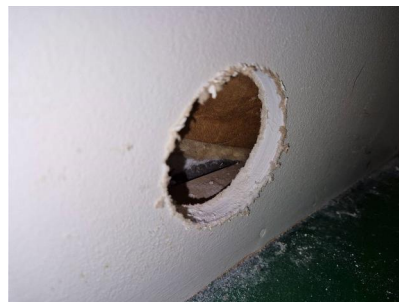
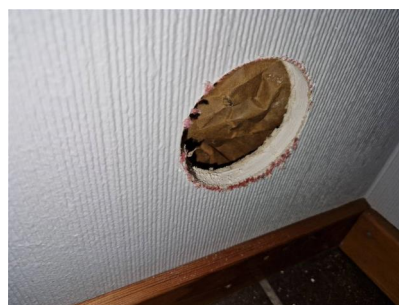
- Vid kontroll av väggkonstruktionen uppmättes fuktvärden under kritisk nivå för mikrobiell tillväxt och normal lukt upplevdes.

Provplats 1: Klädkammare

Konstruktionens uppbyggnad: Betongvägg - träreglar - mineralull-gipsskiva.

Fuktkvoten uppmättes till 12 % i träregel.

Provplats 2: Gillestuga

Konstruktionens uppbyggnad: Betongvägg - träreglar - mineralull-gipsskiva - tapet.

Den relativa fuktigheten uppmättes till 64,5 % vid en temperatur på 14,1 °C.

Befintlig påreglad vägg och eventuella väggsyllar riskerar att drabbas av fuktskador på grund av naturlig fuktpåverkan. Detta i sin tur kan leda till mikrobiella skador (angrepp av mikroorganismer) som kan resultera i att mikrobiell lukt sprids till boendemiljön. Om reglar/syllar är tryckimpregnerade kan även en kemisk lukt förekomma.

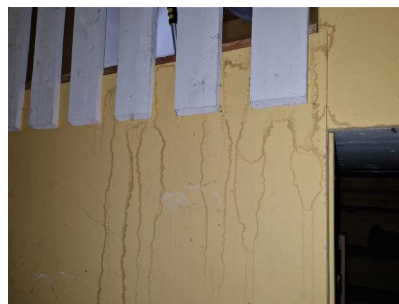
Mindre rinnmärken finns på vägg.  
Det bedöms inte finnas någon bakomliggande skada.

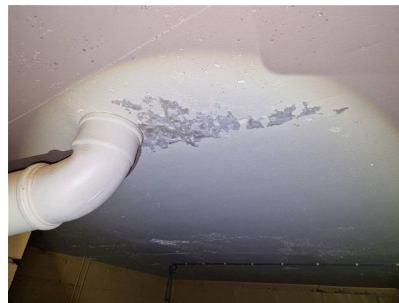
Färgsläpp noterades lokalt i tak.  
Detta bedöms som en mindre brist.

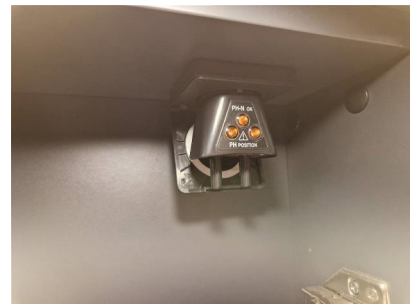
- ✗ Funktionskontroll av jordade eluttag.

Vid stickprovskontroll av jordade eluttag noterades felkoppling.

Kontakta en elektriker för kontroll och åtgärd.
