Besiktningssprotokoll

Anticimex Försäkringsbesiktning i samarbete med Fastighetsbyrån

| Fastighetsbeteckning: Långö 1:9 | |

| Besiktningdatum: 2026-04-22 | Protokollnummer: 69637886 |

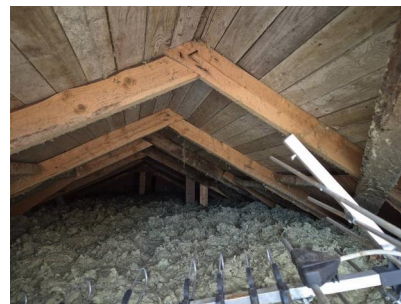
Vid kontroll av vinden vid vindsluckan har fuktvärden under kritisk fuktnivå för mikrobiell tillväxt uppmätts, dock finns mikrobiell påväxt på underlagstak.

Det finns risk för mikrobiell tillväxt om den relativa fuktigheten (RF) i den omgivande luften är över 75 %. I furuvirke motsvarar det en fuktkvot (FK) på 17 %.

Fuktkvoten i underlagstak/takbjälkar uppmättes till 12-14 %.

Den upptäckta mikrobiella påväxten på underlagstaket är ett tecken på att vinden har tillförts eller tillförs fukt inifrån bostaden. Observera att besiktning av bostadens ventilationssystem inte har ingått i uppdraget.

För att komma tillrätta med detta kan fukttilförseln inifrån bostaden behöva minskas. Det kan göras genom att ventilationen i bostaden förbättras samt att eventuella otätheter i vindsbjälklaget (tak-/väggvinklar, taklucka med mera) tätas. Läs Anticimex faktablad om oppvärmda vindsutrymmen för tips och råd.
