Besiktningssprotokoll

Anticimex Försäkringsbesiktning i samarbete med Fastighetsbyrån

Fastighetsbeteckning: Skene 11:28	
Fastighetsadress: Vårkullavägen 6	
Postnummer: 51163	Ort: Skene

Besiktningdatum: 2026-04-29	Protokollnummer: 69667958
Temperatur: 16 °C	Väderlek: Sol
Tekniker: Andreas Jonsson	
E-post: andreas.jonsson@Anticimex.se	
Kontor: Borås	
Närvarande: Fastighetsägaren

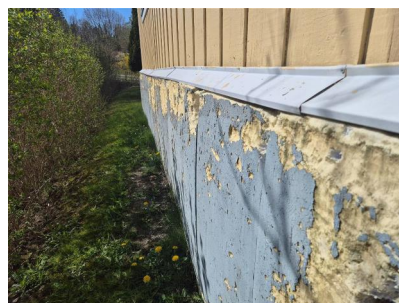
Utvändigt / Sockel

Trappan är motgjuten mot huset.

Eftersom trappan är motgjuten mot huset finns risk att vatten tränger in i anslutande konstruktioner vilket i sin tur kan leda till fuktrelaterade skador.

Vidare noteras att den ytskiktet på den utvändiga isoleringen är nedbruten, detta innebär ett lägre skydd mot fukt och uv-strålning.

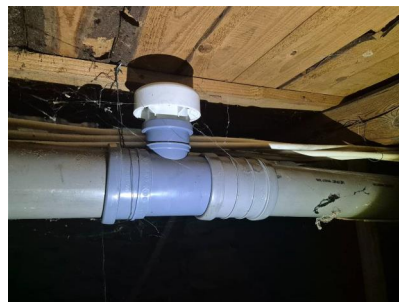
Utvändigt / Krypgrund

Organiskt material finns i utrymmet.

När man har organiskt material i en fuktig miljö finns en ökad risk för mikrobiell tillväxt (angrepp av mikroorganismer). Detta kan i sin tur leda till att mikrobiell lukt sprids till boendemiljön.

Vid besiktningstillfället kunde ingen förhöjd fuktkvot uppmätas i krypgrunderna. Vidare noteras att avluftning till avloppet är monterad i den äldre delen av krypgrunden.

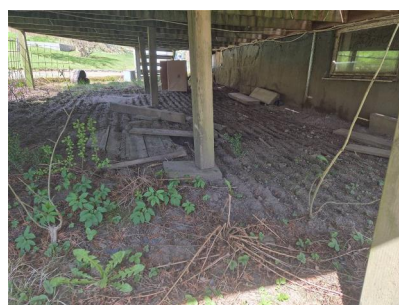
Utvändigt / Altan

Svikt förekommer på altan.

Svikt i altan och altanräcke är ett tecken på brister i konstruktionen.

Vi rekommenderar att en snickare kontaktas för åtgärd.

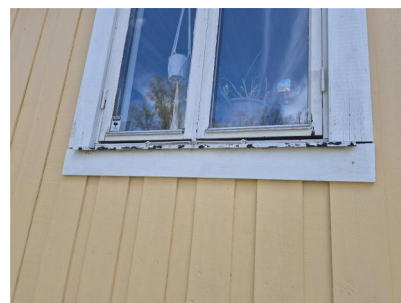
Utvändigt / Fönster/Dörrar

Dörrar, fönster samt plåtdetaljer är i behov av målning/underhåll.

Trädetaljer där målningsbehov finns riskerar att få fukt- och rötskador på grund av sämre vattenavvisande förmåga.

För att säkerställa materialens livslängd rekommenderas målning och underhåll.

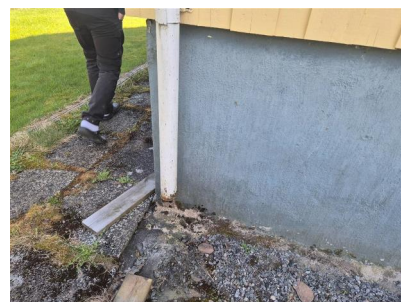
Utvändigt / Hängrännor / Stuprör

Stuprör avslutas nära husliv.

Stuprör som avslutas intill husliv (ovan mark) kan medföra en ökad fuktbelastning på grundmur/sockel med fuktrelaterade skador som följd.

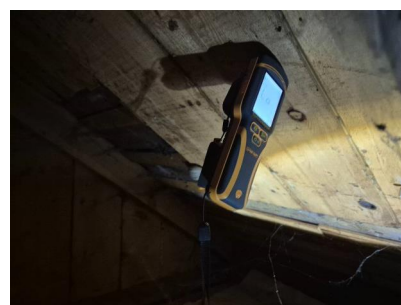
Utvändigt / Vind

Vinden är tilläggsisolerad mot underlagstaket.

Eftersom vindsbjälklaget tilläggsisolerats så kommer klimatet på vindsutrymmet att ändras, främst vintertid. Detta i sin tur kan leda till uppfuktning av underlagstakets insida vilket kan resultera i mikrobiella skador (angrepp av mikroorganismer).

Vid åtkomligt underlagstak kunde ingen avvikande fuktindikering uppmätas.

Notera att större delen av vinden ej gått att kontrollera pga. isolering

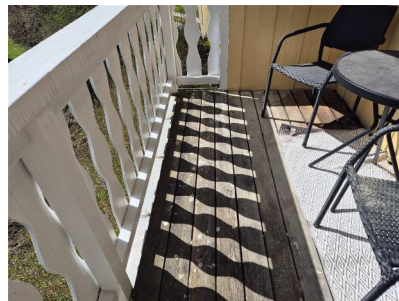
Utvändigt / Balkong

Taket under terrass kunde inte besiktas då trallen döljer takets yta.

Vi rekommenderas att trätrallen demonteras så att en kompletterande besiktning kan utföras.

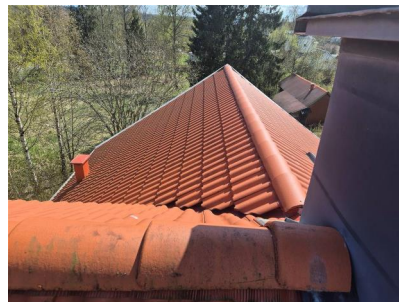
Utvändigt / Tak

Taket besiktigades från markyta, tak steg samt från entrétak.

Vid besiktningen noteras att det förekommer en sprucken betongpanna samt att färgen flagar på plåttaket över entrén.

Detta innebär en ökad risk för fuktrelaterade skador i underliggande konstruktioner.

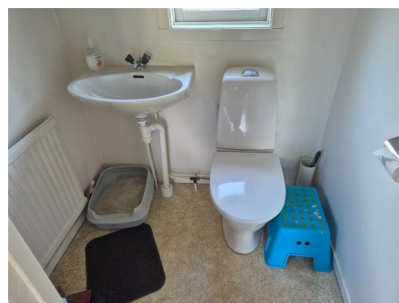
Entréplan / Toalett

Golvet i utrymmet är inte fuktsäkrat mot väggar och tröskel.

Avsaknaden tätskikt på golvet ökar risken att vatten tränger in i angränsande konstruktioner och rum vilket i sin tur kan leda till fuktrelaterade skador.

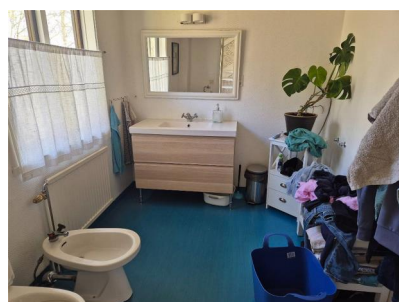
Entréplan / Badrum (Wc)

Våtutrymmet har äldre yt-/tätskikt.

Vid besiktningen noteras att det förekommer rörgenomförning i golv samt att klämmringen har släppt i golvbrunnen. Då badrummet nu mer används som wc bedöms noterade risker vara ringa men skall badrummet tas i bruk igen rekommenderas renoveringar.

Eftersom funktionen, som innebär att ytskiktet/tätskiktet ska vara vattentätt, kan vara nedsatt finns en ökad risk att vatten tränger igenom ytskiktet/tätskiktet med vattenskador i omkringliggande konstruktioner som följd.

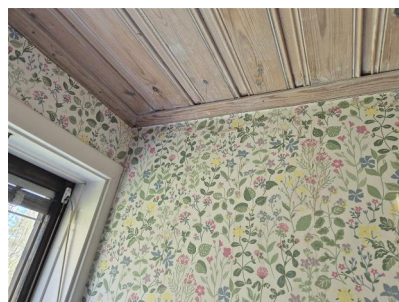
Entréplan / Allrum

Det förekommer mindre fuktfläck i tak/vägg-vinkel

Vid fuktindikering noterades inga avvikande värden. Fläckarna bedöms vara äldre och har inte lett till någon ytterligare följskada.

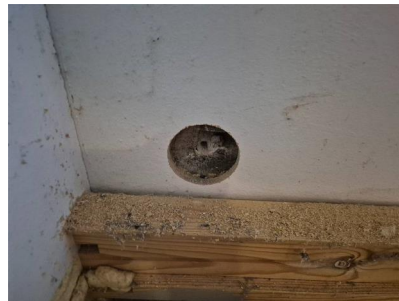
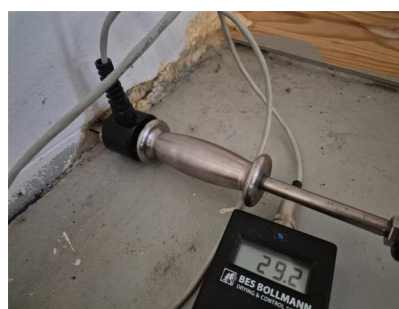
Källarplan / Allmänt

Vid kontroll av konstruktion uppmättes fuktvärden över kritisk nivå för mikrobiell tillväxt och normal lukt upplevdes.

Källargrundmurar med påreglade väggar.

Fuktkvoten uppmättes till 29,2%, i väggsyllen mot krypprunden och en normal lukt kunde kännas i golv/vägg vinkel. Konstruktionen består av skivbeklädda träreglar. Vid provhål i yttervägg konstateras att spånskivan är monterad dikt an grundmur.

Vi rekommenderar en fördjupad undersökning för att bedöma orsak och omfattning. Det är viktigt att tänka på att denna rekommendation om fördjupad undersökning gäller samtliga utreglade konstruktioner i källarplan.

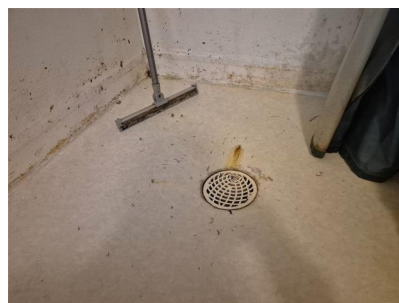
Källarplan / Tvättstuga

Tvättstugan är äldre och har passerat tiden för sin tekniska livslängd.

Vid besiktningen noteras att den befintliga plastmattan har släppt i sin limning samt att det förekommer skador. Den befintliga gjutjärnsbrunnen är rostangripen samt att klämringen har släppt.

Kontakta en behörig våtrumsentreprenör för en renovering.
