# Besiktningssprotokoll

Anticimex Försäkringsbesiktning i samarbete med Fastighetsbyrån

| Fastighetsadress:<br>Fridhemsgatan 10 | |

| Besiktningdatum:<br>2026-05-04 | Protokollnummer:<br>69667943 |

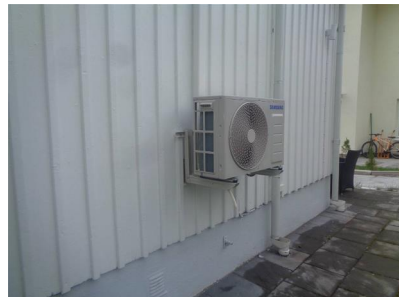
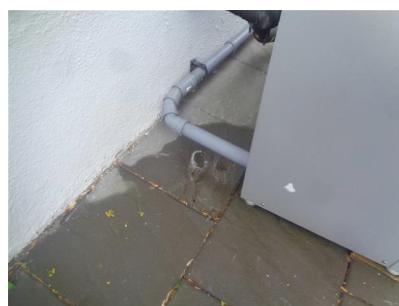
Kondensvatten från luft/luftvärmepumparnas utedel leds inte bort från husgrunden.

Mindre dropläckage noteras på luft/vattenvärmepumpens avrinnings rör på utedel.

Detta medför ökad risk för att vatten tränger in i anslutande konstruktioner, vilket i sin tur kan leda till fuktrelaterade skador. Observera att besiktning av byggnadens värmesystem eller värmepumpen inte har ingått i uppdraget.

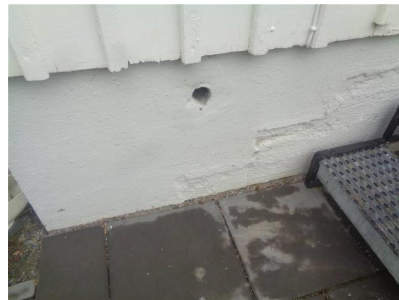
Sprickor finns delvis i sockel och lokalt äldre hål efter genomföring.

Detta kan leda till fukt- och frysskador i konstruktionen.

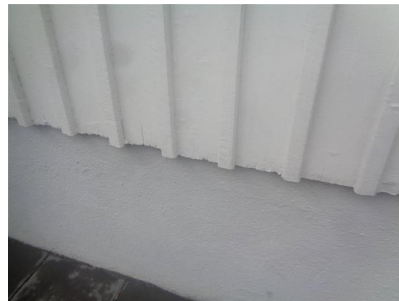
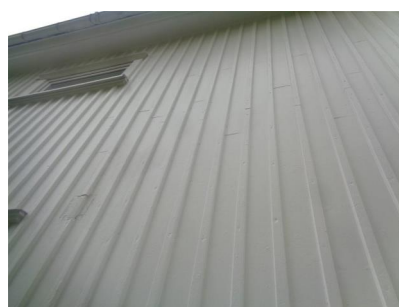
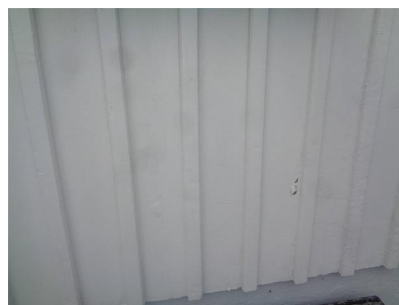
Fasadbeklädnaden har delvis torrspäckor, färgsläpp och blåsor noteras och skarvad panel förekommer.

Fasadbeklädnad och träkonstruktioner där målningsbehov/torrspäckor finns riskerar att få fukt- och rötskador på grund av sämre vattenavvisande förmåga.

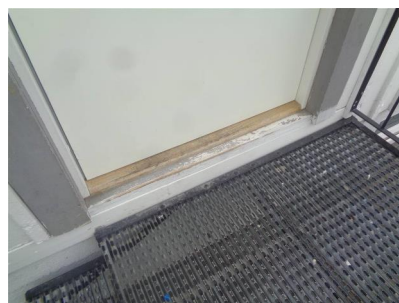
Tröskelbleck saknas under dörr.

Avsaknad av tröskelbleck medför att det finns risk för att vatten kan rinna in och orsaka fuktskador på tröskel och/eller i kringliggande vägg och bjälklag.

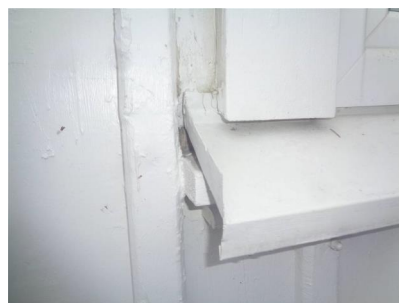
Fönsterbleck är delvis otäta vid infästningar/uppvik.

Eftersom fönsterblecken är otäta finns risk att vatten rinner in i väggen vilket i sin tur kan leda till fuktskador i väggkonstruktionen.

Källarfönster nära mark noteras

Dessa är mera utsatta för regn och snö

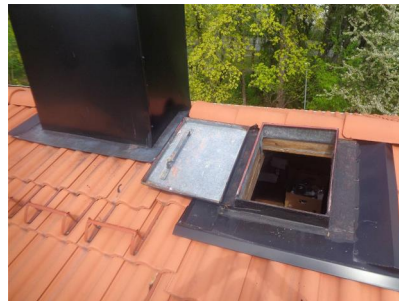
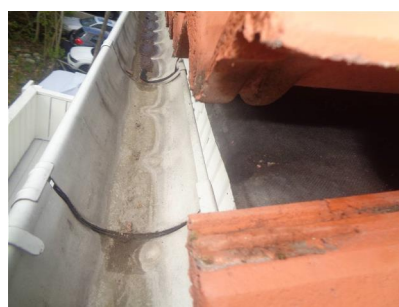
Äldre plåtdetaljer och takluckan på yttertaket är delvis inte utbytta i samband med takrenoveringen.

Takfotsplåt saknas ner mot hängrännor och läkt under nedersta pannraden.

Undermåligt pappuppvik noteras mot vindskivorna.

Detta kan leda till fuktskador i bakomliggande konstruktioner.

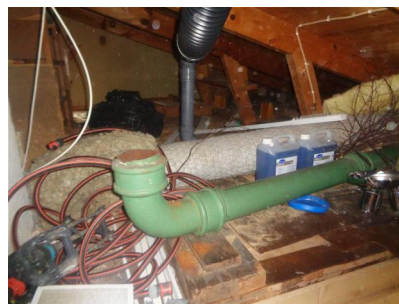
Vid kontroll av vinden uppmättes fuktvärden under kritisk fuktnivå för mikrobiell tillväxt och en normal lukt upplevdes.

Fuktkvoten i underlagstak/takbjälkar uppmättes till 9-10 %.

Ett äldre avluftnings rör av gjutjärn noteras på vinden.

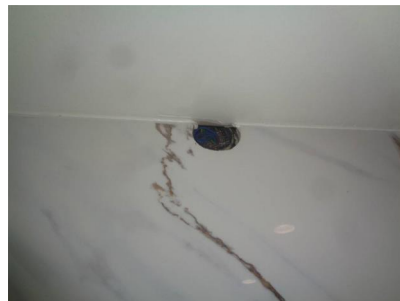
Doslock saknas på vägg
