Besiktningssprotokoll

Anticimex Försäkringsbesiktning i samarbete med Fastighetsbyrån

Fastighetsbeteckning: Tälle 1:18	
Fastighetsadress: Tälle 106	
Postnummer: 69493	Ort: Östansjö

Besiktningdatum: 2026-05-05	Protokollnummer: 69678762
Temperatur: 12 °C	Väderlek: Sol
Tekniker: Magnus Hidström	
E-post: magnus.hidstrom@anticimex.se	
Kontor: Örebro	
Närvarande: Fastighetsägare Magnus Hidström: Besiktningssman Anticimex

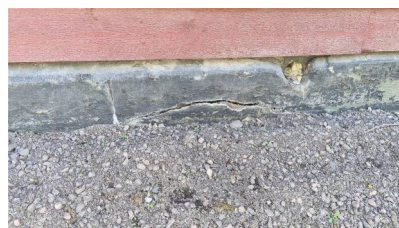
Utvändigt / Sockel

Sprickor finns i sockel.

Detta kan leda till mer omfattande sprickor med fukt- och frysskador i konstruktionen.

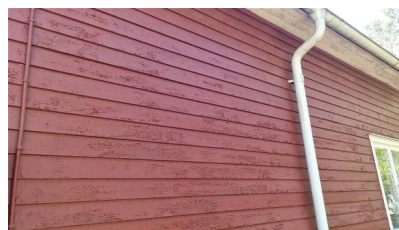
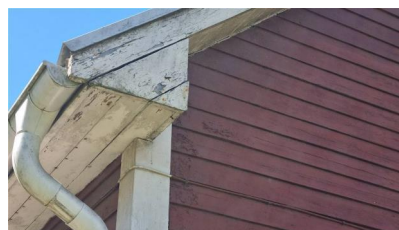
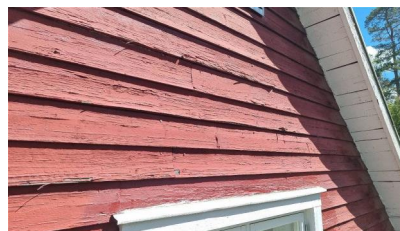
Utvändigt / Fasad

Fasadpanelen, knutbrädor, vindskivsbrädor och takutsprång är i behov av målning/underhåll.

Fasadbeklädnad och träkonstruktioner där målningsbehov finns riskerar att få fukt- och rötskador på grund av sämre vattenavvisande förmåga. För att öka livslängden rekommenderas målning och underhåll.

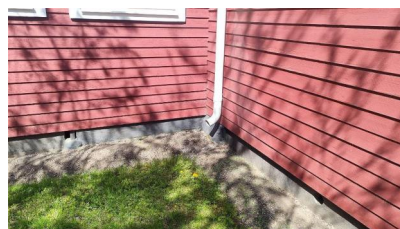
- Stuprör avslutas nära husliv.

Stuprör som avslutas intill husliv (ovan mark) kan medföra en ökad fuktbelastning på grundmur/sockel med fuktrelaterade skador som följd.

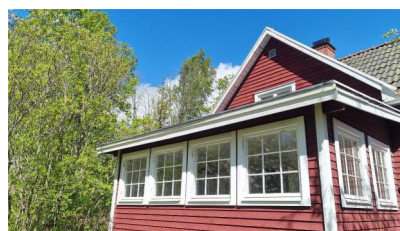
- Hängränna saknas på tillbyggnad.

När hängrännor saknas utsätts fasad och grund för ökad fuktbelastning, vilket i sin tur kan leda till fuktskador i bakomliggande konstruktioner.

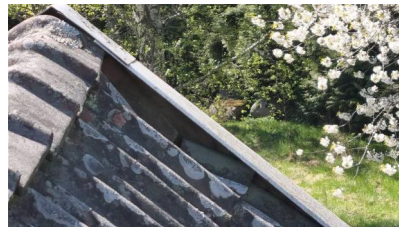
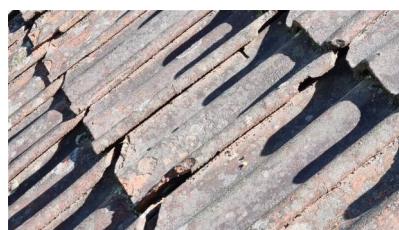
Utvändigt / Tak

Yttertaket är äldre och lokala skador finns på tegelpannor samt är bitvis söndervittrade. Tak är besiktat från mark och via takstegen.

Takpannor, plåtdetaljer och underlagspapp har enligt vår bedömning en begränsad livslängd. Eftersom husets taktäckning är äldre har det ett minskat motstånd mot vatteninträngning. Detta i sin tur kan leda till fuktskador på träläkt och vidare ner i underliggande konstruktioner.

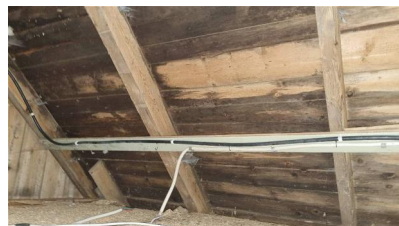
Utvändigt / Vind

Vid kontroll av vinden har fuktvärden under kritisk fuktnivå för mikrobiell tillväxt uppmätts, dock finns mikrobiell påväxt på underlagstak.

Det finns risk för mikrobiell tillväxt om den relativa fuktigheten (RF) i den omgivande luften är över 75 %. I furuvirke motsvarar det en fuktkvot (FK) på 17 %. Fuktkvoten i underlagstak/takbjälkar uppmättes till ca 11 %. Detta värde varierar dock under året beroende på årstid och utomhusklimat.

Den upptäckta mikrobiella påväxten på underlagstaket är ett tecken på att vinden har tillfört eller tillförs fukt inifrån bostaden. Observera att besiktning av bostadens ventilationssystem inte har ingått i uppdraget.

För att komma tillrätta med detta kan fukttillförseln inifrån bostaden behöva minskas. Det kan göras genom att ventilationen i bostaden förbättras samt att eventuella otätheter i vindsbjälklaget (tak-/väggvinklar, taklucka med mera) tätas. Läs Anticimex faktablad om oppvärmda vindsutrymmen för tips och råd.

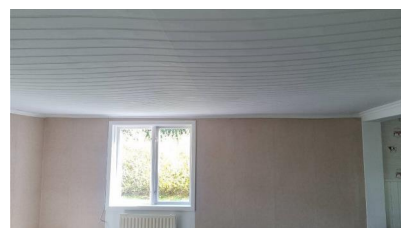
- Golv, väggar och tak lutar.
- Golvknarr förekommer.
- Lokala sprickor finns på väggar och i tak.

Bedöms som normalt med tanke på husets ålder.

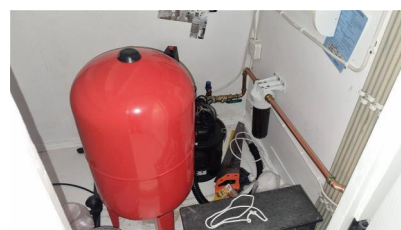
Entréplan / Trappförråd

Hydrofon är olämpligt placerad.

När hydrofon finns i ett utrymme utan tätskikt och golvbrunn ökar risken för fuktrelaterade skador i omkringliggande konstruktioner vid ett läckage.

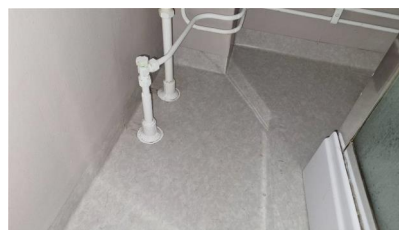
- Rör genomföringar finns i golv.

Rör genomföringar i golvet medför en ökad risk för att vatten tränger ner i omkringliggande konstruktioner och orsakar fuktskador. Vid uppbyggnaden av utrymmet var detta tillåtet och utförandet anses därför vara fackmässigt utfört. I dagens branschregler är detta inte längre tillåtet.

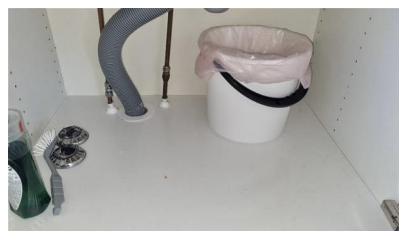
- Fuktskydd saknas i diskbänkskåp.

Utän fuktskydd är det svårt att upptäcka läckage från rörledningar. Vatten kan då tränga in i omkringliggande konstruktioner och orsaka fuktskador.

För att upptäcka eventuella läckage, installera ett fuktskydd.

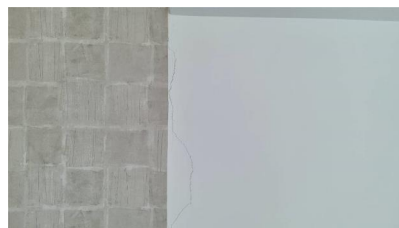
Övre plan / Sovrum 1

Mindre spricka finns på murstocken.
