Fastighetsbeteckning
Odenslunda 1:187
Adress
Valhallavägen 5
19463 Upplands väsby

Uppdragsnummer AB7121
Besiktningdatum 2026-05-06
Besiktningföretag OBM Besiktningsservice AB
Besiktningförrättare Johan Tegerhag
Närvarande Fastighetsägare
Giltig till och med 2027-05-06

Byggnadsbeskrivning	Byggnadsår
Huset är ett 1-planshus med källare	1957
Till eller ombyggnad	Övrigt
Tillbyggt 1972	Huset var möblerat vid besiktningen Garage har ej besiktigats

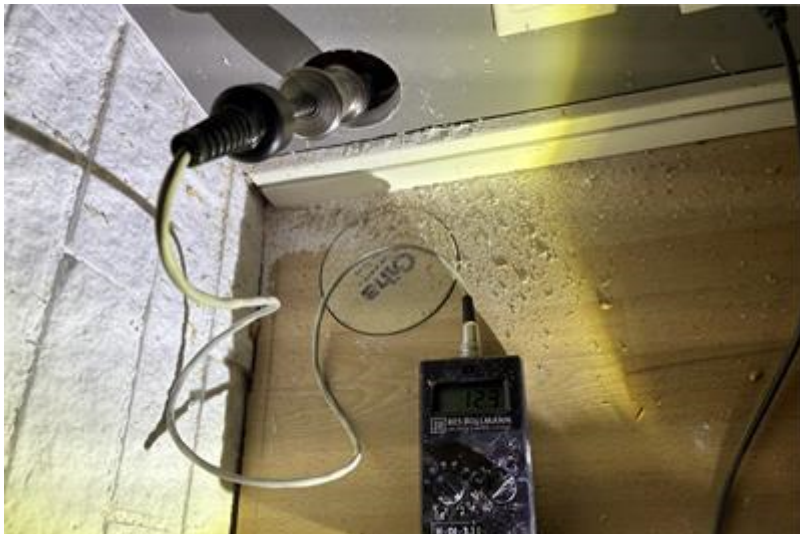
Bilaga 1 för kontroll av valda konstruktioner

Byggnadsdel	Källarplan gillestuga
Konstruktionsdel	Utreglad källarvägg
Konstruktionsuppbyggnad	Målad spånskiva, plastfolie, regler, luftspalt, grundmur.

Vid konstruktionskontroll mättes fuktkvot i regel, mot insida av grundmur till ca 13% (FK). Det kritiska gränsvärdet för mikrobiell tillväxt brukar anges till ca 15-17% fuktkvot (FK). Ingen avvikande lukt noterades i provhål vid besiktningen.

Plastfolie på insida av av grundmur är olämpligt och bör alltid undvikas då det kan innebära ökad risk att fukt påverkar konstruktionen pga bromsad fuktvandring. Notera att stickprovsmässig undersökning är utförd samt att mätvärden normalt sett kan variera över årstiderna. För att säkert fastställa konstruktionens kondition och fuktstatus måste en mer omfattande undersökning utföras.

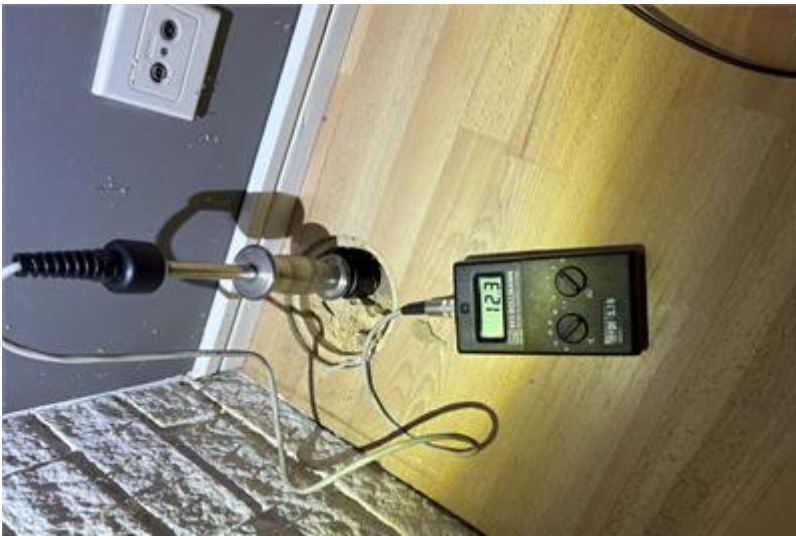
Bilaga 2 för kontroll av valda konstruktioner

Byggnadsdel	Källarplan gillestuga
Konstruktionsdel	Gillestuga uppreglad golvkonstruktion
Konstruktionsuppbyggnad	Laminatgolv, spånskiva, reglar, isolering, betong

Vid konstruktionskontroll mättes fuktkvot i regel mot betongplatta till ca 12-13% (FK). Det kritiska gränsvärdet för mikrobiell tillväxt brukar anges till ca 15-17% fuktkvot (FK). Ingen avvikande lukt noterades i provhål vid besiktningen.

Notera att stickprovsmässig undersökning är utförd samt att mätvärden normalt sett kan variera över årstiderna. För att säkert fastställa konstruktionens kondition och fuktstatus måste en mer omfattande undersökning utföras.

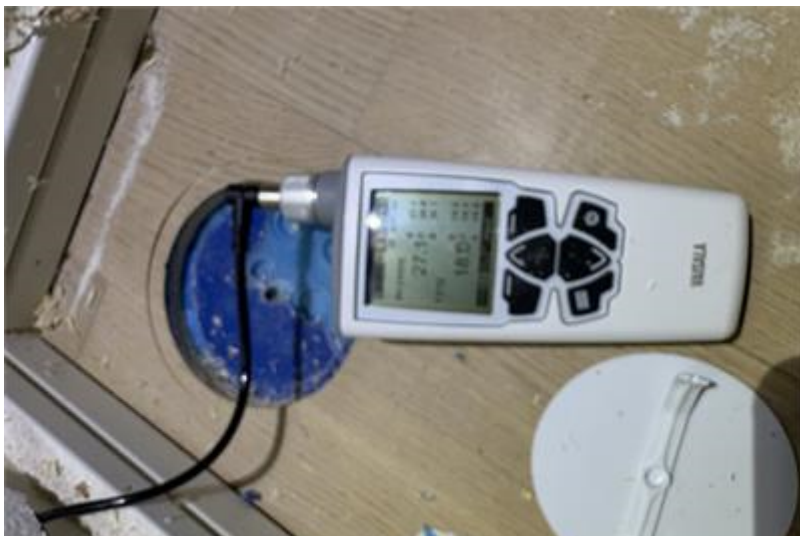
Bilaga 3 för kontroll av valda konstruktioner

Byggnadsdel	Källarplan lägenhet
Konstruktionsdel	Utreglad källarvägg samt flytande golv.
Konstruktionsuppbyggnad	Målad gips, stålreglar, cellplastisolering, grundmur.

Vid konstruktionskontroll mättes relativ fuktighet till ca 27% vid 18°C.

Det kritiska gränsvärdet för mikrobiell tillväxt brukar anges till ca 70-75% relativ fuktighet (RF). Ingen avvikande lukt noterades i provhål vid besiktningen.

Flytande golv på luftspaltbildande platonmatta. Fuktkvotsmätning eller nätning av relativ fuktighet är ej relevant i denna konstruktionstyp.

Notera att stickprovsmässig undersökning är utförd samt att mätvärden normalt sett kan variera över årstiderna. För att säkert fastställa konstruktionens kondition och fuktstatus måste en mer omfattande undersökning utföras.
