Besiktningssprotokoll

Anticimex Försäkringsbesiktning i samarbete med Fastighetsbyrån

Fastighetsbeteckning: Ekeby 5:31	
Fastighetsadress: Buskvägen 4	
Postnummer: 692 91	Ort: Kumla

Besiktningdatum: 2026-05-07	Protokollnummer: 69683915
Temperatur: 7 °C	Väderlek: Halvklart
Tekniker: Magnus Hidström	
E-post: magnus.hidstrom@anticimex.se	
Kontor: Örebro	
Närvarande: Fastighetsägare Magnus Hidström: Besiktningssman Anticimex

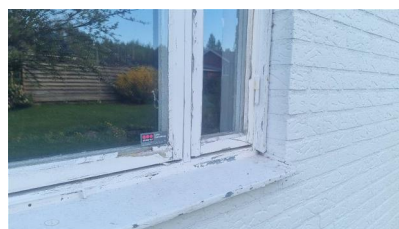
Utvändigt / Fönster

Fönster är i behov av målning/underhåll.

Fönsterbågar och fönsterkarmar där målningsbehov finns riskerar att få fukt- och rötskador på grund av sämre vattenavvisande förmåga.

För att öka livslängden på fönster rekommenderas målning och underhåll.

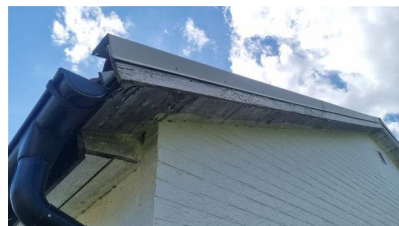
• Vindskivbrädor och takutsprång är i behov av målning/underhåll. Tak är besiktat från mark och via garagetaket.

Träkonstruktioner där målningsbehov finns riskerar att få fukt- och rötskador på grund av sämre vattenavvisande förmåga. För att öka livslängden rekommenderas målning och underhåll.

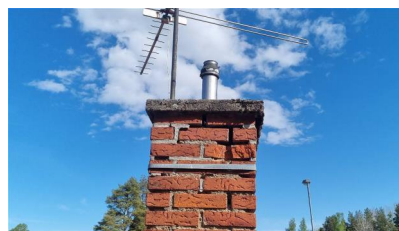
• Skorstenen saknar väderskydd och sprickor finns i fogar.

Väderskydd kan monteras för att skydda mot nederbörd som annars kan orsaka fuktskador och frostsprängning i skorstenen/ murstocken.

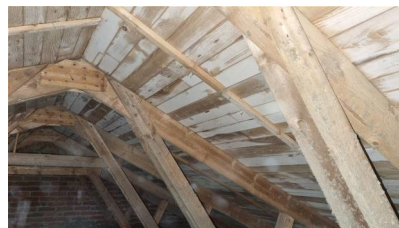
Utvändigt / Vind

Vid kontroll av vinden har fuktvärden under kritisk fuktnivå för mikrobiell tillväxt uppmätts, dock finns mikrobiell påväxt på underlagstak. Notera att vinden någon gång har tilläggsisolerats vilket påverkar vindens klimat vintertid.

Det finns risk för mikrobiell tillväxt om den relativa fuktigheten (RF) i den omgivande luften är över 75 %. I furuvirke motsvarar det en fuktkvot (FK) på 17 %. Fuktkvoten i underlagstak/takbjälkar uppmättes till ca 8 %. Detta värde varierar dock under året beroende på årstid och utomhusklimat.

Den upptäckta mikrobiella påväxten på underlagstaket är ett tecken på att vinden har tillförts eller tillförs fukt inifrån bostaden. Observera att besiktning av bostadens ventilationssystem inte har ingått i uppdraget.

För att komma tillrätta med detta kan fukttilförseln inifrån bostaden behöva minskas. Det kan göras genom att ventilationen i bostaden förbättras samt att eventuella otätheter i vindsbjälklaget (tak-/väggvinklar, taklucka med mera) tätas. Läs Anticimex faktablad om oppvärmda vindsutrymmen för tips och råd.

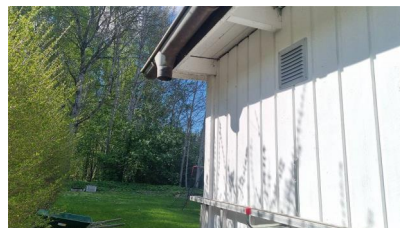
- Stuprör saknas.

Eftersom stuprör saknas utsätts fasaden och grunden för ökad fuktbelastning, vilket i sin tur kan leda till fuktskador i bakomliggande konstruktioner.

Montera stuprör.

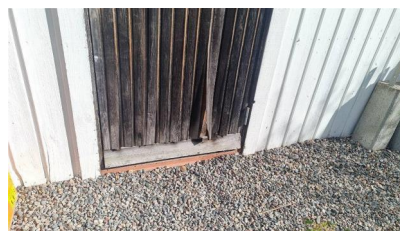
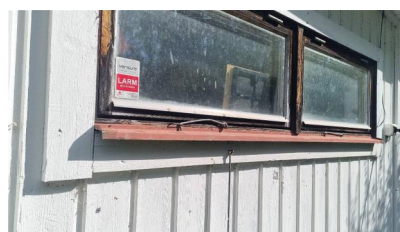
- Dörr och fönster är i behov av målning/underhåll eller byte av dörr.

Dörrar och fönster där målningsbehov finns riskerar att få fukt- och rötskador på grund av sämre vattenavvisande förmåga.

För att öka livslängden rekommenderas målning och underhåll.

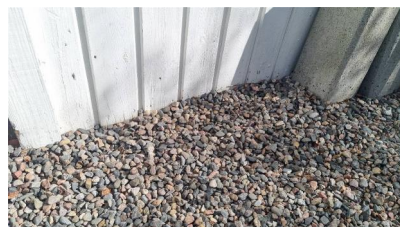
- Fasadpanelen avslutas lokalt intill marken.

Att träfasad avslutas nära mark innebär risk att panelbrädor fuktas upp nertill vid nederbörd med risk för fuktrelaterade skador som följd.

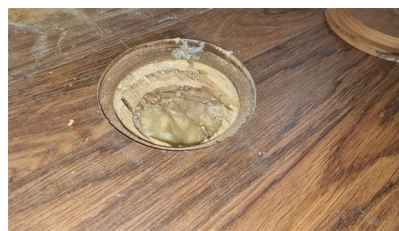
- Vid kontroll av golvkonstruktion (provhål utfört under kylskåpet) uppmättes fuktvärden under kritisk nivå för mikrobiell tillväxt och normal lukt upplevdes.

Grundläggningen består av en betongplatta på mark utan underliggande isolering och med ett uppreglat isolerat golv dikt an betongen. Det finns risk för mikrobiell tillväxt om den relativa fuktigheten (RF) i den omgivande luften är över 75 %. I furuvirke motsvarar det en fuktkvot (FK) på 17 %. Den relativa fuktigheten till 61,5 % vid 13,8 grader.

Befintlig golvkonstruktion och eventuella väggsyllar riskerar att drabbas av fuktskador på grund av naturlig fuktpåverkan. Detta i sin tur kan leda till mikrobiella skador (angrepp av mikroorganismer) som kan resultera i att mikrobiell lukt sprids till boendemiljön. Om väggsyllarna skulle vara tryckimpregnerade kan även en kemisk lukt förekomma.

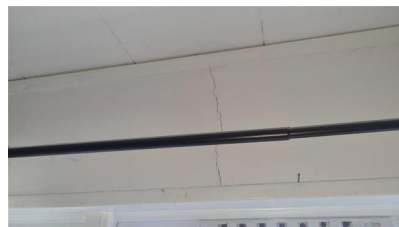
- Golvknarr förekommer.
- Tapetsprickor finns vid skivskarvar.

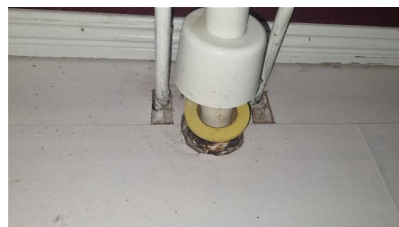
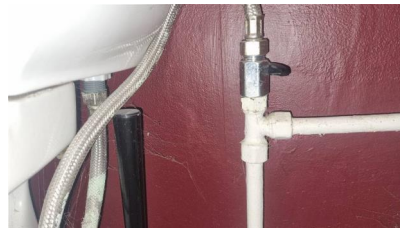
Entréplan / Toalett 1

- Golvbeläggningen är otät vid rörgenomföringar och wc-stolen är lös. Observera att vattnet till toaletten och handfatet var avstängt med vid påslag av vatten syns ett dropläckage från wc-stolens koppling. Detta utrymme har inte nyttjats på väldigt länge och vattnet ska vara avstängt tillsvidare.

De otäta rörgenomföringarna medför att vatten kan tränga ner i omkringliggande konstruktioner med fuktskador som följd. Detta kan i sin tur leda till mikrobiella skador (angrepp av mikroorganismer).

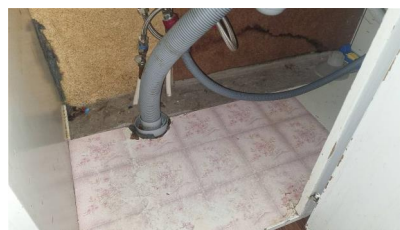
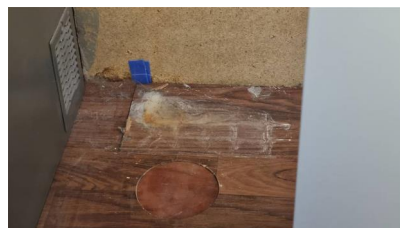
- Fuktskydd saknas under kyl och fryns samt i diskbänksskåpet. Observera att under kylskåpet finns missfärgningar som bedöms som äldre och fläckarna var torra vid besiktningstillfället men bör hållas under uppsikt.

Utan fuktskydd är det svårt att upptäcka läckage. Vatten kan då tränga in i omkringliggande konstruktioner och orsaka fuktskador.

För att upptäcka eventuella läckage, installera fuktskydd.

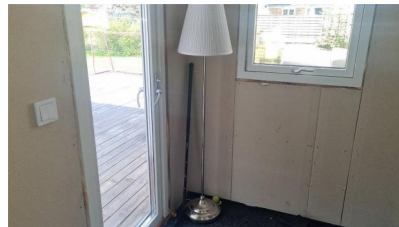
Entréplan / Passage

Del av passage är inte färdigställt med tapeter/färg, foder, golvsocklar och taklister.

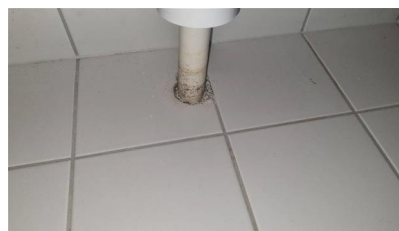
Entréplan / Toalett 2

- Handfatets avloppsstos avslutas i nivå med golvet.

Risk finns att vatten vid ett eventuellt läckage rinner ner längs röret och orsakar fuktskador.
