# Besiktningssprotokoll

Anticimex Försäkringsbesiktning i samarbete med Fastighetsbyrån

Fastighetsbeteckning: Ananasen 4	
Fastighetsadress: Begoniegatan 7	
Postnummer: 434 46	Ort: Kungsbacka

Besiktningdatum: 2026-05-04	Protokollnummer: 69682235
Temperatur: 10 °C	Väderlek: Halvklart
Tekniker: Lars Kullenstein	
E-post: Lars.Kullenstein@anticimex.se	
Kontor: Göteborg	
Närvarande: Ombud för DB.

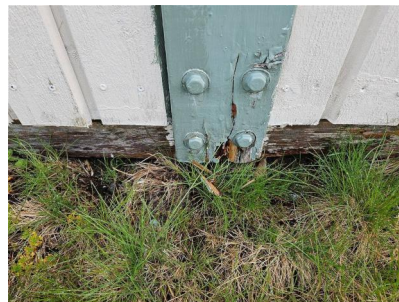
Stolpverk till altan har mindre rötskador.

Kontakta snickare för bedömning av omfattning samt lämplig åtgärd.

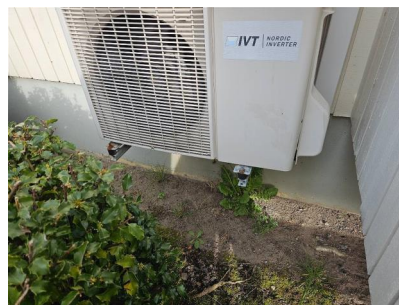
Kondensvatten från luftvärmepumpens utedel leds inte bort från husgrunden.

Detta medför ökad risk för att vatten tränger in i anslutande konstruktioner, vilket i sin tur kan leda till fuktrelaterade skador. Observera att besiktning av byggnadens värmesystem eller värmepumpen inte har ingått i uppdraget.

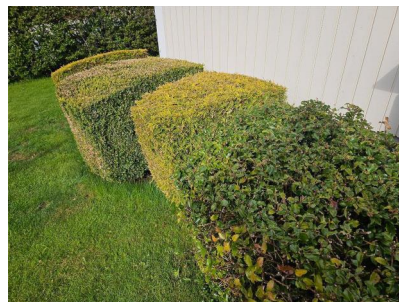
Växter finns till viss del i anslutning till grundmur.

När det finns rabatter och växter nära grundmuren finns risk att fukt stannar kvar i väggarna. Detta kan i sin tur orsaka invändiga fuktskador. Växternas rötter kan också skada grundmuren och sätta dräneringsledningen ur funktion.

Området närmast huset rekommenderas att vara fritt från växtlighet.

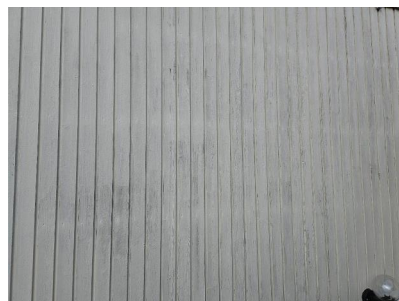
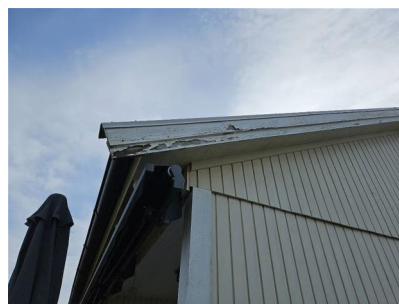
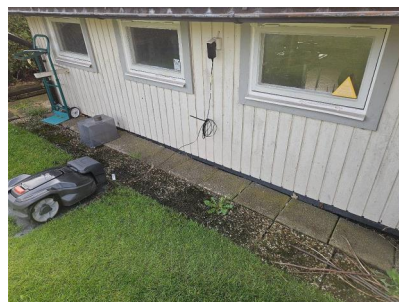
Fasadbeklädnaden har färgsläpp och torrsprickor.

Fasadbeklädnad och träkonstruktioner där målningsbehov finns riskerar att få fukt- och rötskador på grund av sämre vattenavvisande förmåga.

Vidare noterades mindre lokal rötskada i vindskiva som bör bytas i samband med ommålning.

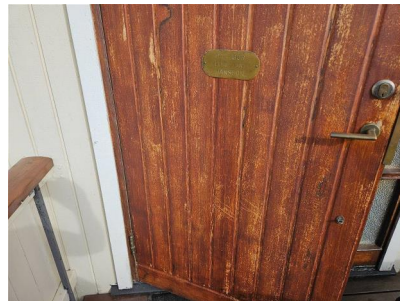
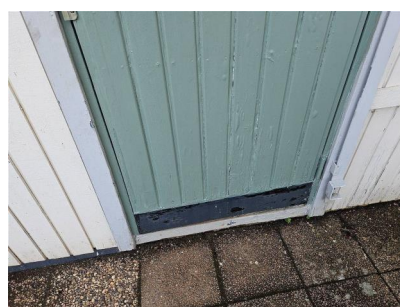
Dörrar är i behov av målning/underhåll.

Dörrar där målningsbehov finns riskerar att få fukt- och rötskador på grund av sämre vattenavvisande förmåga.

För att öka livslängden på dörrar rekommenderas målning och underhåll.

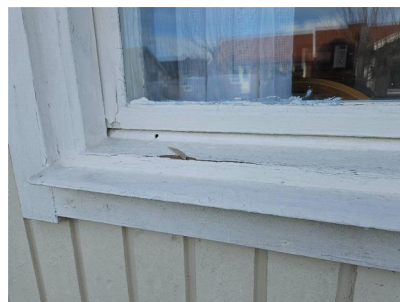
Torrspäckor finns på fönster.

Dessa bedöms inte ha lett till bakomliggande skador. Underhåll rekommenderas.

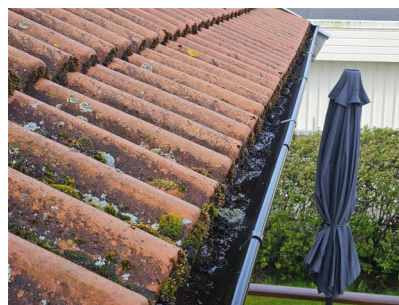
Hängrännor är delvis skräpfyllda.

Eftersom hängrännor delvis är fulla med skräp finns risk för fuktskador på fasad och sockel då vatten kan svämma över.

För att förhindra översvämning rekommenderas rensning av hängrännor.

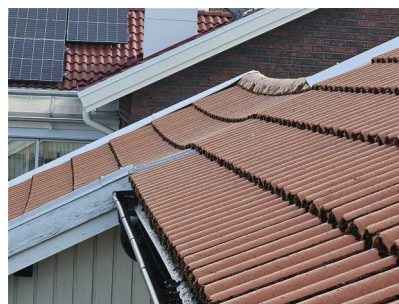
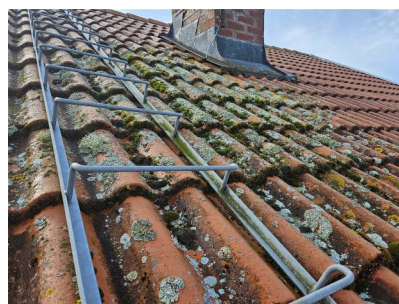
Tak över garaget är ojämnt och buktigt.

Vidare noterades lokal mosspåväxt på takpannor som bör tas bort.

Vi rekommenderar en fördjupad undersökning av takläggare/byggtreprenör för att bedöma orsak och omfattning.

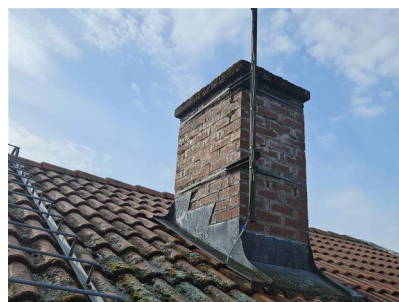
Skorstenen saknar väderskydd.  
Fogsläpp förekommer till viss del på skorstenen.

Väderskydd kan monteras för att skydda mot nederbörd som annars kan orsaka fuktskador och frostsprängning i skorstenen/ murstocken. Vidare bör fogsläpp på skorstenen åtgärdas.

Vi rekommenderar att du kontaktar en fackman för att ta reda på hur och om ett väderskydd ska monteras samt åtgärder för återställande av tegelfog.

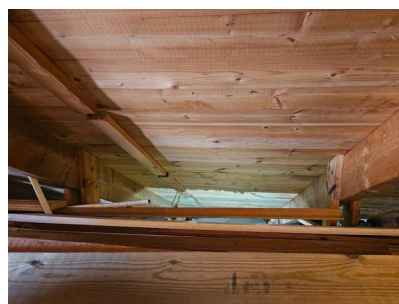
- 🔍 Mindre mikrobiell påväxt finns på underlagstaket.

Detta kan vara ett tecken på att vinden tillförs fukt inifrån bostaden. Observera att besiktning av bostadens ventilationssystem inte har ingått i uppdraget.

För att komma tillrätta med detta kan fuktillförseln inifrån bostaden behöva minskas. Det kan göras genom att ventilationen i bostaden förbättras samt att eventuella otätheter i vindsbjälklaget (tak-/väggvinklar, taklucka med mera) tätas. Läs Anticimex faktablad om oppvärmda vindsutrymmen för tips och råd.

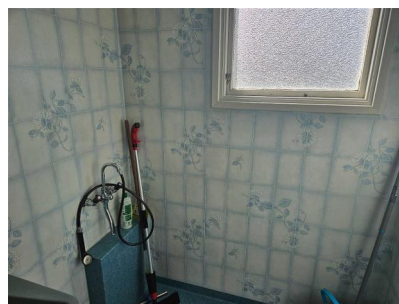
🔍 Våtutrymmet har äldre yt-/tätskikt.

Utrymmet är äldre och har passerat tiden för sin tekniska livslängd.

Vidare är fönster olämpligt placerat.

Fönstrets placering i våtutrymmet utgör en risk för fuktskador i fönster- och väggkonstruktionen.

Renovering av utrymmet rekommenderas. Kontakta en behörig våtrumsentreprenör för en renovering. I samband med renoveringen bör omkringliggande konstruktioner kontrolleras för att upptäcka eventuella följdskador.

För att minska risken för fuktskador på fönster och väggkonstruktion rekommenderas att man skyddar fönstret mot vattenbegjutning.

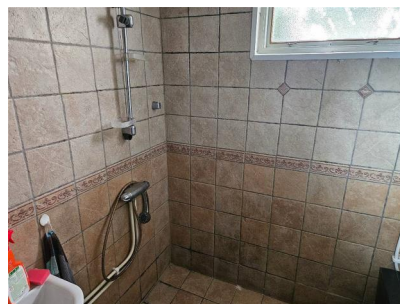
Våtutrymmet har äldre yt-/tätskikt.

Eftersom funktionen, som innebär att ytskiktet/tätskiktet ska vara vattentätt, kan vara nedsatt finns en ökad risk att vatten tränger igenom ytskiktet/tätskiktet med vattenskador i omkringliggande konstruktioner som följd.

Fönster är olämpligt placerat.

Fönstrets placering i våtutrymmet utgör en risk för fuktskador i fönster- och väggkonstruktionen.

För att minska risken för fuktskador på fönster och väggkonstruktion rekommenderas att man skyddar fönstret mot vattenbegjutning.
