# Besiktningssprotokoll

Anticimex Försäkringsbesiktning i samarbete med Fastighetsbyrån

Fastighetsbeteckning: Snavlunda 16:21	
Fastighetsadress: Rönnvägen 21	
Postnummer: 69494	Ort: Vretstorp

Besiktningdatum: 2026-05-04	Protokollnummer: 69665303
Temperatur: 11 °C	Väderlek: Halvklart
Tekniker: Christian Åkerlund	
E-post: Christian.Akerlund@anticimex.se	
Kontor: Örebro	
Närvarande: Representant för dödsbo

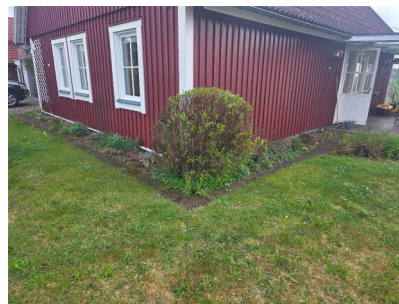
Växter finns i anslutning till byggnaden.

När det finns rabatter och växter nära byggnaden finns risk att fukt stannar kvar i väggarna. Detta kan i sin tur orsaka invändiga fuktskador. Växternas rötter kan också skada grundmuren och sätta dräneringsledningen ur funktion.

Området närmast huset rekommenderas att vara fritt från växtlighet.

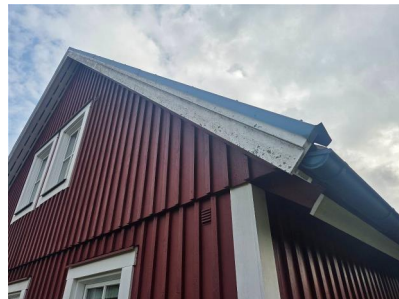
Vindskivor har ett mindre underhållsbehov.

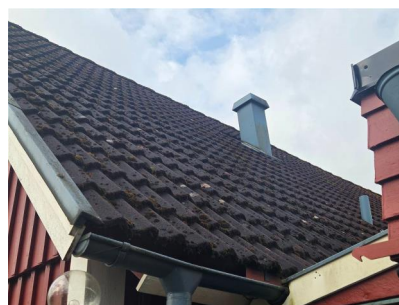
Yttertaket är äldre.

Takpannor och plåtdetaljer har enligt vår bedömning en begränsad livslängd. Eftersom husets taktäckning är äldre har det ett minskat motstånd mot vatteninträngning. Detta kan i sin tur leda till fuktskador på träläkt och vidare ner i underliggande konstruktioner.

Mosspåväxt finns på takpannor.

Mossa som växer på taket kan leda till att taktäckningen har ett minskat motstånd mot vatteninträngning. Detta kan i sin tur leda till fuktskador på träläkt och takkonstruktionen vilket kan resultera i mikrobiella skador (angrepp av mikroorganismer).

För att öka livslängden på taket rekommenderas att mossan tas bort från takpannorna.

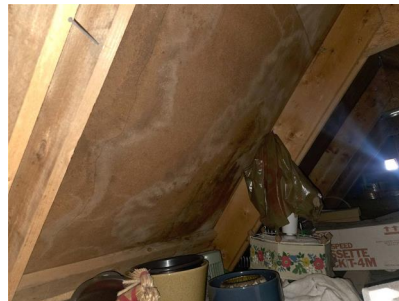
- Underlagstaket består av masonitskivor. För att konstruktionen ska klara sig så bra som möjligt är det viktigt att takpannor inte ligger snett eller spricker, då skivorna inte är konstruerade för att tåla mycket fukt på ett och samma ställe under längre tid. Kontrollera takpannor med jämna mellanrum och rensa taket från mossor för att förebygga problem. Notera även att takpannornas ålder har passerat tiden för sin förväntade tekniska livslängd.

Underlagstaket består av masonitskivor och lokala fuktfläckar förekommer.

Eftersom underlagstaket består av masonitskivor utan yttre täckning av papp under takbeklädnaden, finns risk vid ogynnsam väderlek att regnvatten/snö kan tränga in i skivskarvar med läckage på vindsutrymmet som följd. Med tiden kan även skivorna drabbas av fuktskador.

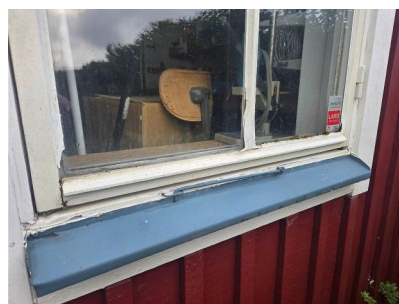
Fönster är i behov av målning/underhåll.

Fönsterbågar och fönsterkarmar där målningsbehov finns riskerar att få fukt- och rötskador på grund av sämre vattenavvisande förmåga.

För att öka livslängden på fönster rekommenderas målning och underhåll.

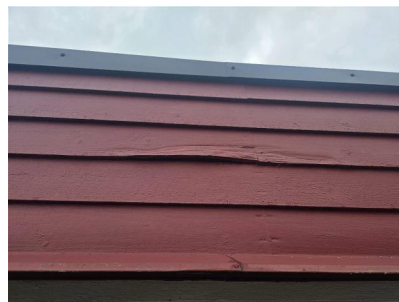
Mindre rötskador finns i fasadpanelen.

Dessa bedöms inte ha lett till bakomliggande skador.

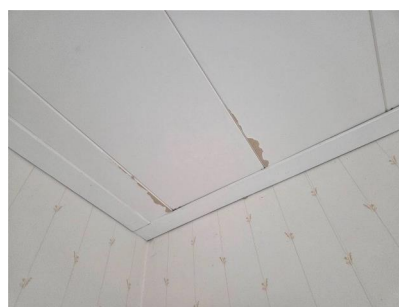
Färgsläpp förekommer i tak.

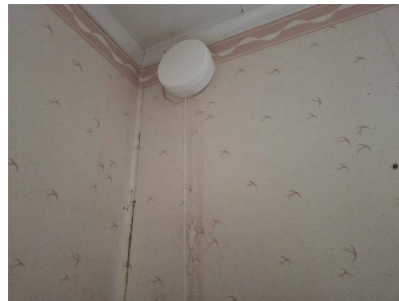
Rinnmärken förekommer på vägg.

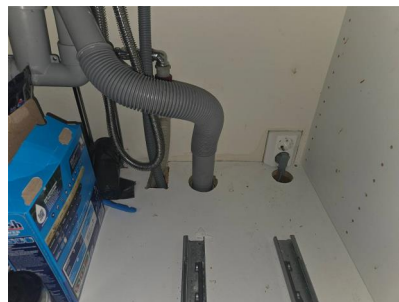
Fuktskydd saknas i diskbänkskåp.

Utan fuktskydd är det svårt att upptäcka läckage från rörledningar. Vatten kan då tränga in i omkringliggande konstruktioner och orsaka fuktskador.

För att upptäcka eventuella läckage, montera ett fuktskydd.

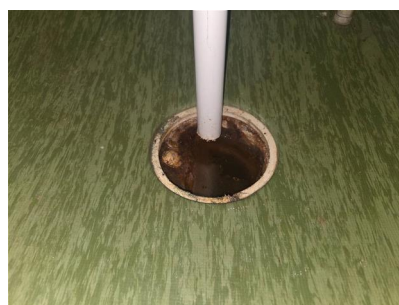
Våtutrymmet har äldre yt-/tätskikt.

- Golvbeklädnad har släppt lokalt kring golvbrunnen.

Eftersom funktionen, som innebär att ytskiktet/tätskiktet ska vara vattentätt, kan vara nedsatt finns en ökad risk att vatten kan tränga igenom ytskiktet/tätskiktet med vattenskador i omkringliggande konstruktioner som följd.

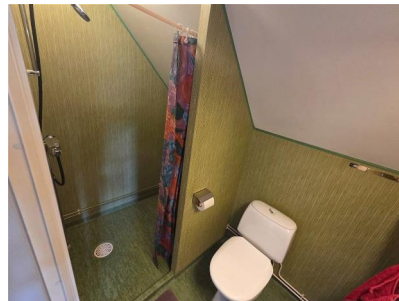
Våtutrymmet har äldre yt-/tätskikt.

Eftersom funktionen, som innebär att ytskiktet/tätskiktet ska vara vattentätt, kan vara nedsatt finns en ökad risk att vatten kan tränga igenom ytskiktet/tätskiktet med vattenskador i omkringliggande konstruktioner som följd.

- Tvättstugan samt duschrum på övre plan har passerat tiden för sin tekniska livslängd och bör renoveras.

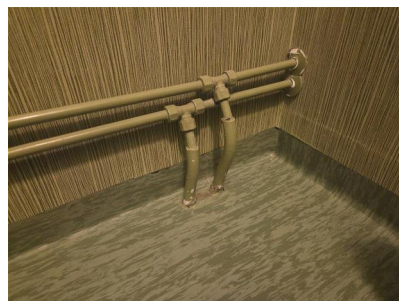
Rör genomföring finns i golv.

Rör genomföringar i golvet medför en ökad risk för att vatten kan tränga ner i omkringliggande konstruktioner och orsaka fuktskador. Vid uppbyggnaden av utrymmet var detta tillåtet och utförandet anses därför vara fackmässigt utfört. I dagens branschregler är detta inte längre tillåtet.
