Berg 1:39

Berg Hagen 1

Uppdragsnummer	S17884
Besiktningsdatum	2026-05-07
Besiktningföretag	OBM i Karlstad AB
Besiktningförrättare	Per Rindberg
Närvarande	Säljare
Giltig till och med	2027-05-07

Byggnadsbeskrivning 1-plans hus	Byggnadsår 1890
Till eller ombyggnad 1939	Övrigt Huset möblerat

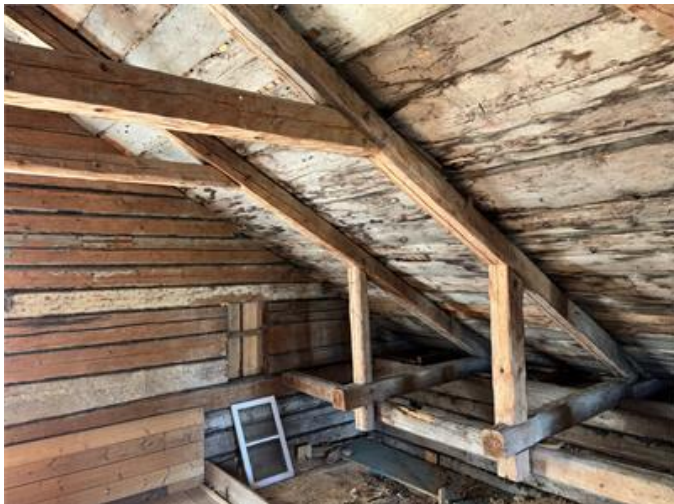
Nockvind

Besiktningsresultat					
Bedömningsskala: 1 = Utan anmärkning, 2 = Påpekande, 3 = Bör åtgärdas, 4 = Ej besiktningsbart					
Byggnadsdel	1	2	3	4	Anmärkning
<b>Nockvind</b>		X			Äldre fuktfläckar förekommer på underlagstak, vilket bör kontrolleras regelbundet för att fastställa om åtgärdsbehov föreligger.
		X			Skador förekommer delvis på underlagstak och timmerstockar.
	X				Fuktindikering har utförts stickprovsmässigt utan att några förhöjda fuktindikationer erhållits.
<b>Invändigt</b>					
<b>Övre plan</b>					
Hall	X				
WC/Dusch		X			Utrymmet har äldre standard och renoveringsbehov föreligger, se därför info på protokollets sista sida pos. 12.
		X			Kommunikation mellan golvbrunn och övrig golvyta saknas, vilket hindrar vatten utanför våtzon att dräneras ner i golvbrunn.
		X			Golvvytskiktet har släppt från underlaget invid golvbrunn, förhöjd fuktindikation erhöles, åtgärdsbehov föreligger.
Vardagsrum	X

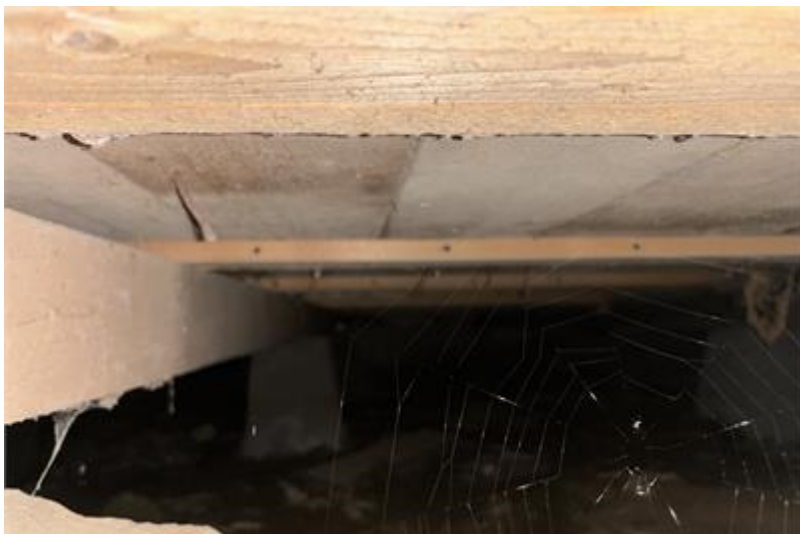
Byggnadsdel	Torpargrund
Konstruktionsdel	Trossbotten
Konstruktionsuppbyggnad	Torpargrund

Fuktkvoten i trossbotten uppmättes till mellan 15-17% FK.

Det kritiska gränsvärdet för mikrobiell tillväxt brukar anges till ca 17% fuktkvot (FK).

Uppmätt värde ligger delvis under och delvis inom gränsvärdet för mikrobiell påväxt.

Grunden enbart besiktigad via ventilationslucka.

För att säkert fastställa konstruktionens kondition och fuktstatus måste en mer omfattande undersökning utföras.
