**Fastighetsuppgifter**

Fastighetsbeteckning  
Landvetter 3:136  
Adress  
Brunnbergsvägen 26  
43836 Landvetter

| Besiktningsdatum | 2026-05-05 |
| Besiktningsföretag | OBM Besiktning Väst AB |

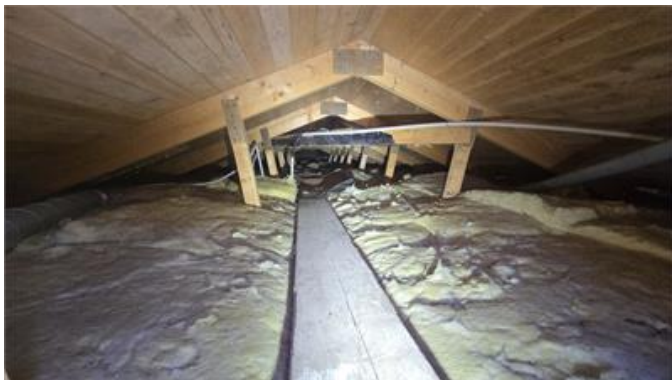
| Besiktningsresultat | | | | | |
|---|---|---|---|---|---|
| Vind | | | X | | Nockvind inspekterad från luckan då landgång över isoleringen inte finns. Det noterades mikrobiell påväxt och missfärgningar/fläckar på underlagstaket. Se kommentar/riskanalys. |

Del av vindsutrymme, vy från luckan.

Det rekommenderas att montera landgång för att möjliggöra, och utföra, en kompletterande besiktning av utrymmet i sin helhet.

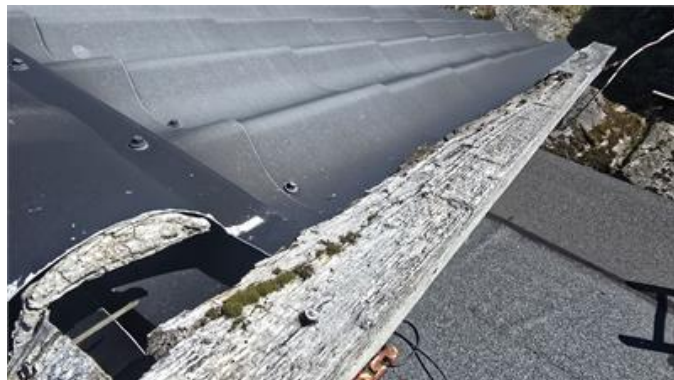
| Besiktningsresultat | | | | | |
|---|---|---|---|---|---|
| Fasad | | | X | | Målning/underhållsbehov förekommer. Rötskador noterades på vindskivor. Se kommentar/riskanalys. |
| Tak | | | X | | Taktäckningarna har passerat tiden för sin tekniskt förväntade livslängd. Otätheter/lösa skruvar noterades på plåttak. Takpappen har blåsor/bubblor. |

Äldre plåttak och rötskadade vindskivor.

Det rekommenderas att byta ut rötskadade delar och kontrollera dess kringliggande konstruktioner för eventuella följdskador.

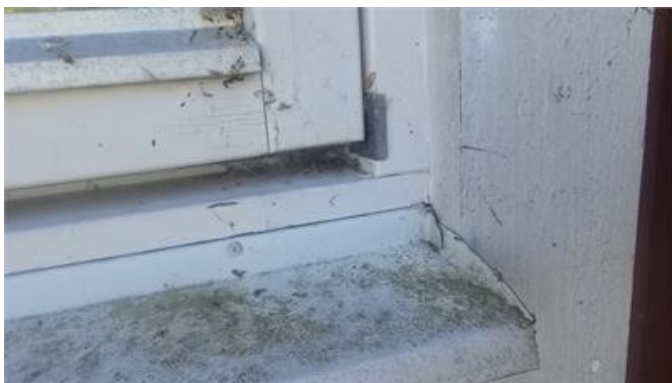
| Besiktningsresultat | | | | | |
|---|---|---|---|---|---|
| Fönster/dörrar | | X | | | Målning/underhållsbehov och otätheter kring fönsterbleck noterades. Se kommentar/riskanalys. |

Plåtdetaljer skall hindra fukt att tränga in i angränsande konstruktioner. När plåtdetaljerna är otäta/bristfälliga finns det en risk att vatten kan tränga in och orsaka skador som påverkar fastigheten och inomhusmiljön negativt.

Exempelbild, målning/underhållsbehov fönster och otätheter kring bleck.

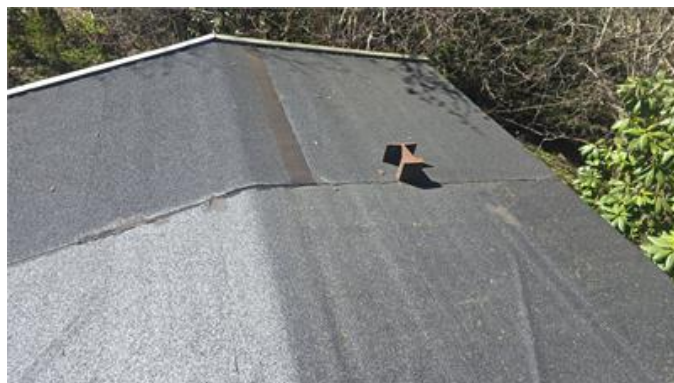
Uppskattad livslängd på ett papptak varierar beroende på kvalitet och tillverkare, men man uppskattar att den kan vara mellan 10-20 år. Takpappen föråldras, den blir spröd och börjar spricka. Yttertaget skall skydda mot nederbörd. När det är brister i dess skyddande egenskaper finns det en risk att det kan komma in fukt i byggnaden. Fukten kan orsaka skador som kan påverka byggnaden och inomhusmiljön negativt.

Översiktsgång, papptak.

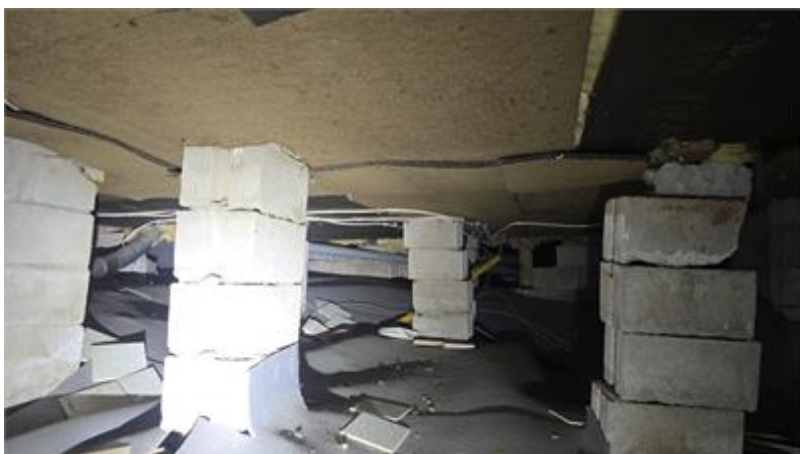
Krypgrund är en riskkonstruktion. Mikrobiell påväxt förekommer på blindbotten, en avvikande lukt upplevdes. Fuktkvotsmätning utfördes stickprovsmässigt i blindbotten med ett högsta värde om 24%FK, där gränsvärdet för mikrobiell tillväxt brukar anges till ca 17%FK.

Utifrån erfarenhet betraktas krypgrunder som riskkonstruktioner. På grund av förhöjd fuktstatus- dels orsakad av fuktvandring från marken och dels orsakad av uteluft som släpps in i grunden främst under den varma tiden av året – kan följdskador med negativ inverkan på såväl byggnaden som inomhusmiljön uppstå i utrymmet och angränsande konstruktioner (t.ex. överliggande bjälklag och uppreglad golvkonstruktion). Notera att stickprovsmässig undersökning är utförd samt att mätvärden normalt sett kan variera över årstiderna. För att säkert fastställa konstruktionens kondition och fuktstatus måste en mer omfattande undersökning utföras.
