# Besiktningssprotokoll

Anticimex Försäkringsbesiktning i samarbete med Fastighetsbyrån

Fastighetsbeteckning: Morup 8:15	
Fastighetsadress: Långåsvägen 10	
Postnummer: 311 90	Ort: Morup

Besiktningdatum: 2026-05-07	Protokollnummer: 69687812
Temperatur: 10 °C	Väderlek: Sol
Tekniker: Daniel Levin	
E-post: Daniel.Levin@anticimex.se	
Kontor: Halmstad	
Närvarande: Fastighetsägaren

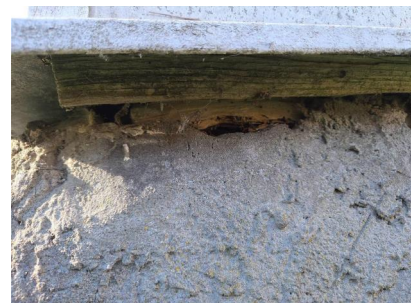
Åt nordost är syllan delvis synlig utvändigt.  
Syllan är bitvis rötskadad.

För att kontrollera orsaken till och omfattningen av de rötskador som noterats rekommenderas att en fördjupad undersökning utförs.

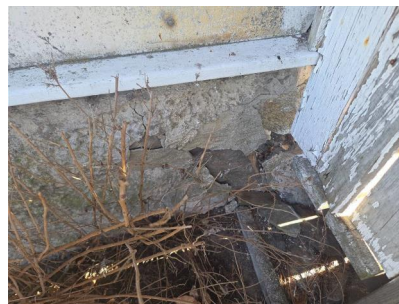
Sprickor finns lokalt i sockeln och putssläpp noterades.

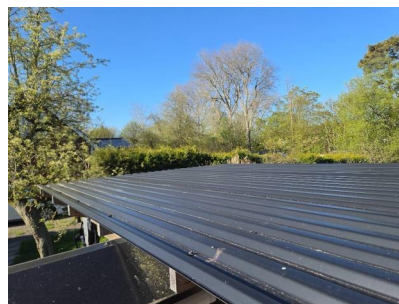
Taktäckningen av plåt är inte anpassad efter taklutningen.

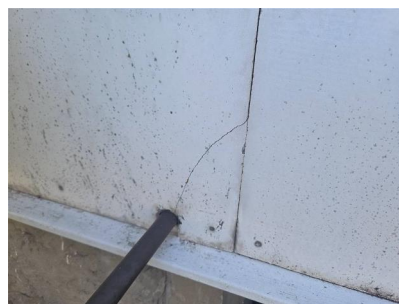
Enstaka sprickor noterades i fasaden av eternit.

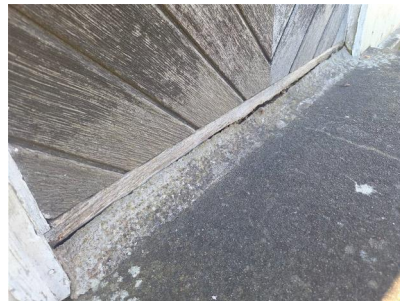
Tröskelbleck finns inte till ytterdörrarna.  
Rötskador noterades i nederkant av entrédörrrens tröskel.

Bristen medför ökad risk för att vatten kan tränga in under tröskeln vilket kan leda till mer omfattande fuktskador i karm/tröskel samt i omkringliggande konstruktioner.

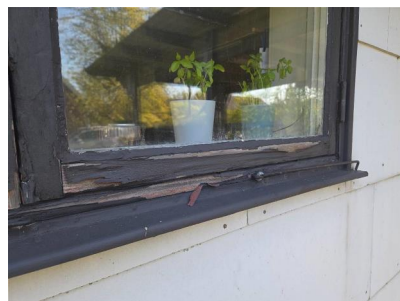
Fönster är i behov av målning/underhåll då kitt- och färgsläpp, torrspäckor och begynnande rötskador noterades.

Fönsterbågar och fönsterkarmar där målnings- och underhållsbehov finns riskerar att få mer omfattande fukt- och rötskador på grund av sämre vattenavvisande förmåga.

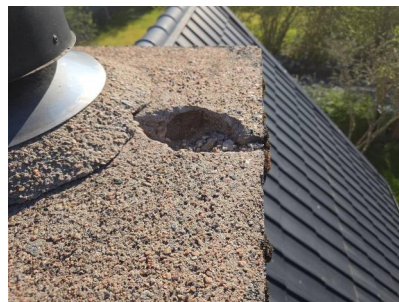
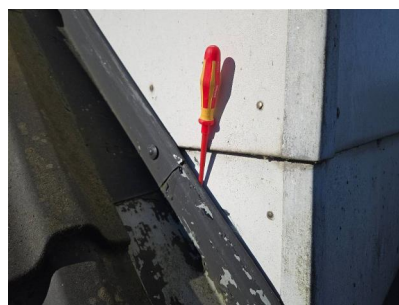
Det ursprungliga yttertaket av eternit finns kvar under plåttaket. Takkupans nockplåt är tätad med fogmassa vid anslutningen mot bostadens nock. Den gjutna kronan till skorstenen är delvis vädernött. Vindskiveplåten åt nordost glipar mot taket. Nocktätning finns inte. Otätheter finns i råsponten ovanför groventrén som också saknar täckning av underlagspapp. Plåtanslutningen mot takkupans fasad är otät. En spricka finns i entréhallens takfönster och kittsläpp noterades.

Rost och färgsläpp finns från plåtdetaljer samt från plåttaket. Rötskador noterades lokalt i vindskivorna.

Det rekommenderas att kontakt tas med fackman för kontroll av orsak till och omfattning av de skador/brister som noterats samt för bedömning av lämpliga åtgärder.

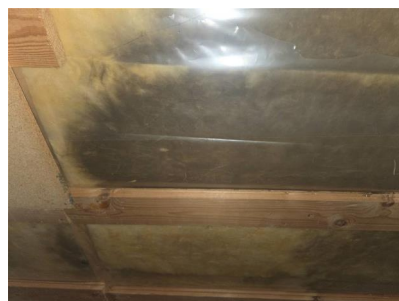
Vindsutrymmet är parallelltaxisolerat vilket gör att yttertaketets insida inte går att inspektera. Otätheter förekommer i plastfolien mot parallelltaket. Isoleringen är delvis missfärgad.

För att kontrollera orsaken till och omfattningen av de missfärgningar som noteras rekommenderas att en fördjupad undersökning utförs.

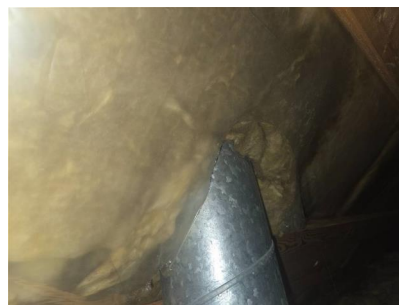
- Spår efter gnagare noterades på vattenrörens isolering.

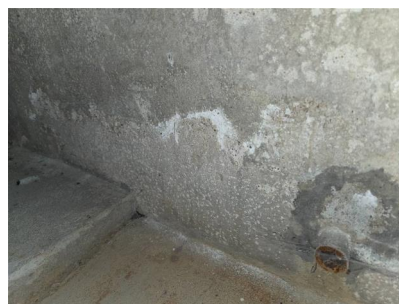
- Källarens utvändiga fuktskydd är troligtvis äldre. Mindre puts- och färgsläpp samt kalk- och saltutfällningar noterades i nederkant av grundmuren med förhöjda fuktindikationer.

När man kan notera puts- och färgsläpp samt kalk- och saltutfällningar på källarmurarna bör man undvika att tillföra konstruktionen organiskt material, eftersom det då föreligger risk för fukt- och luktskador. Med tanke på byggnadens ålder kan man förvänta sig att eventuell dräneringen runt om huset samt fuktskyddet utvändigt på källarväggarna är nedsatt.

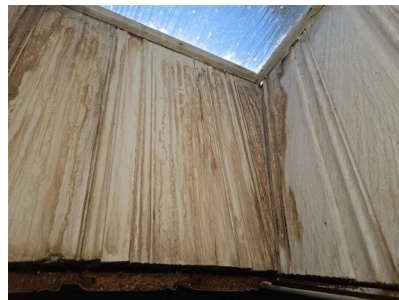
- 🔍 Missfärgningar/rinnmärken finns på insidan av takfönstret. Vid fuktindikering mot missfärgningarna noterades inga förhöjda fuktindikationer.

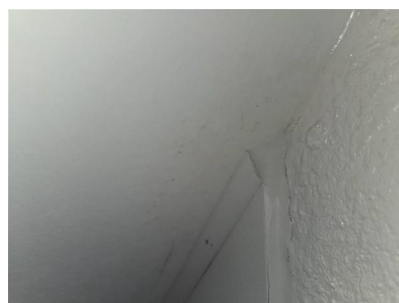
En svag missfärgning noterades i snedtaket intill murstocken. Vid fuktindikering mot missfärgningen noterades inga förhöjda fuktindikationer.
