Besiktningssprotokoll

Anticimex Försäkringsbesiktning i samarbete med Fastighetsbyrån

Fastighetsbeteckning: Yttersävne 4:7	
Fastighetsadress: Yttersävne 521	
Postnummer: 744 91	Ort: Heby

Besiktningdatum: 2026-04-16	Protokollnummer: 69643476
Temperatur: 11 °C	Väderlek: Halvklart
Tekniker: Christoffer Borefur	
E-post: c.borefur@Anticimex.se	
Kontor: Uppsala	
Närvarande: Fastighetsägare

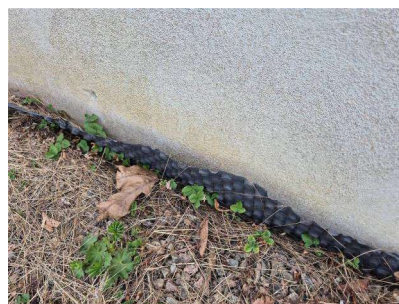
Utvändigt / Sockel

Utvändigt fuktskydd ligger oskyddat ovan mark och är inte fast monterad mot sockeln.

Risk finns att det utvändiga fuktskyddet skadas och funktionen försämras.

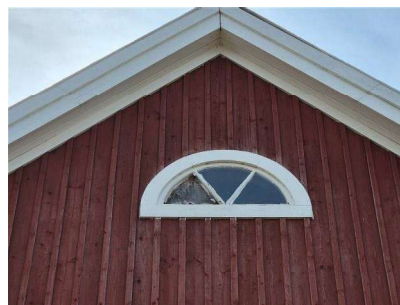
Utvändigt / Fönster

Fönster har färgsläpp och torrspäckor. Vidare är befintliga fönsterbleck otäta vid infästningar, samt saknas fönster- och överbleck för fönstret i duschrummet samt vinden.

Träkonstruktioner där målningsbehov finns samt brister i plåtdetaljer, kan få fukt- och rötskador på grund av sämre vattenavvisande förmåga.

För att öka livslängden på fönster rekommenderas målning och underhåll.

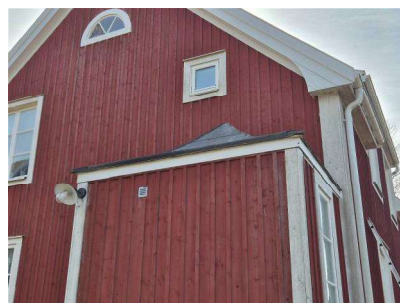
Utvändigt / Hängrännor / Stuprör

Hängränna och stuprör saknas för plåttaket.

När hängrännor samt stuprör saknas utsätts fasad och grund för ökad fuktbelastning.

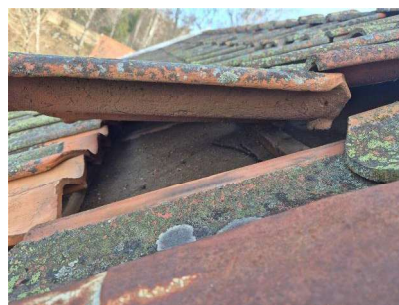
Utvändigt / Tak, tegelpannor

Yttertaket är äldre och nockband finns ej.

Yttertak har enligt vår bedömning en begränsad livslängd. Eftersom husets taktäckning är äldre har det ett minskat motstånd mot vatteninträngning. Detta i sin tur kan leda till fuktskador på träläkt och vidare ner i underliggande konstruktioner.

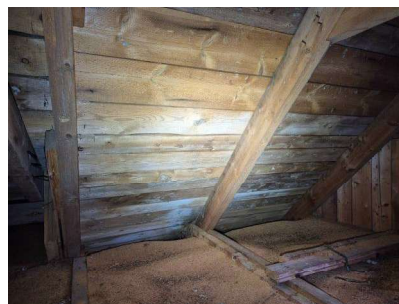
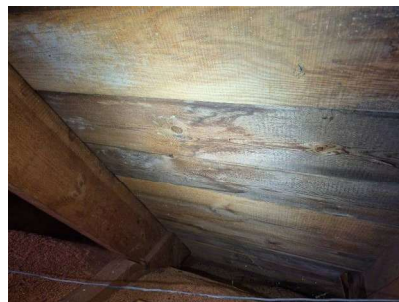
Utvändigt / Vind

Vid kontroll av vinden har fuktvärden under kritisk fuktnivå för mikrobiell tillväxt uppmätts, dock finns mikrobiell påväxt på underlagstak.

Fuktkvoten i underlagstak/takbjälkar uppmättes till cirka 10 %. Det finns risk för mikrobiell tillväxt om den relativa fuktigheten (RF) i den omgivande luften är över 75 %. I furuvirke motsvarar det en fuktkvot (FK) på 17 %.

Den upptäckta mikrobiella påväxten på underlagstaket är ett tecken på att vinden har tillförts eller tillförs fukt inifrån bostaden. Observera att besiktning av bostadens ventilationssystem inte har ingått i uppdraget.

Underlagstaket har fuktfläckar.

Vid fuktmetning kring fläckarna uppmättes inga förhöjda fuktvärden.

För att komma tillrätta med detta kan fuktillförseln inifrån bostaden behöva minskas. Det kan göras genom att ventilationen i bostaden förbättras samt att eventuella otätheter i vindsbjälklaget (tak-/väggvinklar, taklucka med mera) tätas. Läs gärna bifogat Anticimex faktablad om ouppvärmade vindsutrymmen för tips och råd.

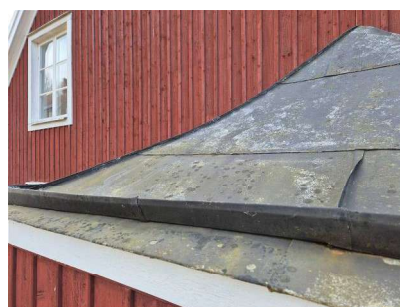
Yttertaket är äldre och rostigt.

Plåttak har enligt vår bedömning en begränsad livslängd. Eftersom husets taktäckning är äldre har det ett minskat motstånd mot vatteninträngning. Detta i sin tur kan leda till fuktskador på träläkt och vidare ner i underliggande konstruktioner.

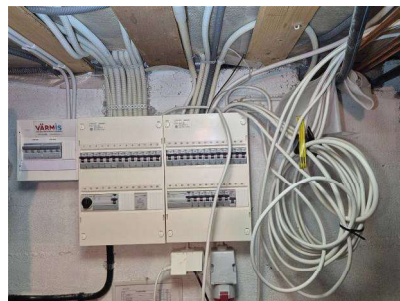
Hela huset / Allmänt

Jordfelsbrytare finns installerade vid de båda elcentralerna, dock är vissa ledningar bristfälligt förankrade i anslutning till centralerna.

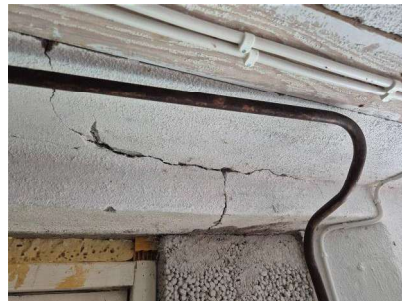
Hela huset / Allmänt

Vissa vattenrör bristfälligt förankrade.

Sprickor, golvknarr och viss lutning förekommer.

Dessa bedöms inte har uppstått på grund av bakomliggande skador.

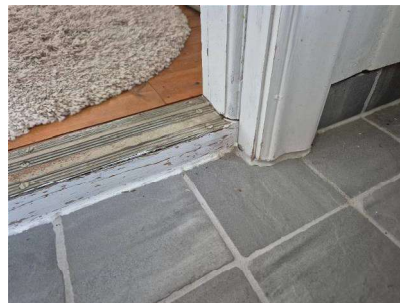
Entréplan / Dusch / Toalett

Följande noterades i våtutrymmet:

- Tätskiktet sticker fram under klämringen i golvbrunnen
- Toalettstolen är skruvad och inte limmad
- Fönster har färgsläpp
- Lågpunkter förekommer i golvlutningen
- Rörgenomföringar finns i golv
- Tätskikt är inte uppvikt mot tröskel
- Sprickor finns i handfat

Bristerna medför en ökad risk för att vatten tränger ner i omkringliggande konstruktioner och orsakar fuktskador.

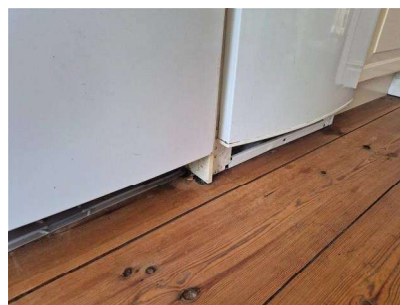
Entréplan / Kök

Avloppsslangen från diskmaskinen är inte fast förankrad och fuktskydd finns inte under kyl/frys eller i de båda diskbänksskåpen. Vidare förekommer äldre fuktfläckar intill vitvaror och köksinredningen har svällt.

För att hindra brott på slangen rekommenderas komplettering av exempelvis upphängningsbygel och montera fuktskydd för att lättare upptäcka eventuella läckage. Om vattentät inklädnad i diskbänksskåpen inte är möjligt på grund av byggtekniska begränsningar kan vattenlarm installeras som en tillfällig lösning.

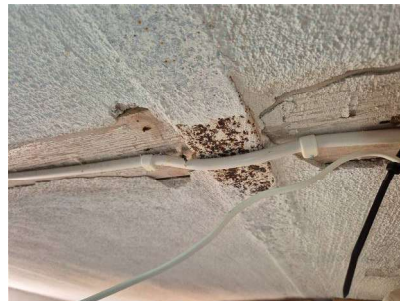
Källarplan / Allmänt

Rostangripen armering förekommer i källarbjälklag.

Dessa bedöms inte har lett till bakomliggande skador.

Trädetaljer i kontakt med betonggolvet och källarvägg.

Trädetaljer (trösklar, innervägg med mera) kan via kapillärkraft bli fuktiga, vilket kan leda till fuktskador. Vid misstanke om detta bör dessa delar bytas ut.

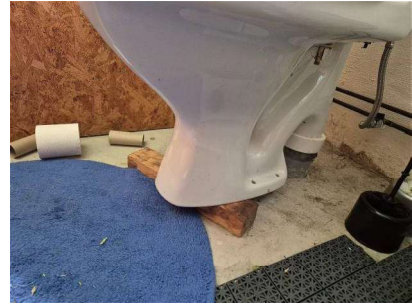
Källarplan / Badrum / Toalett

Tätskikt finns inte lokalt vid badzon och toalettstolen är bristfälligt monterad.

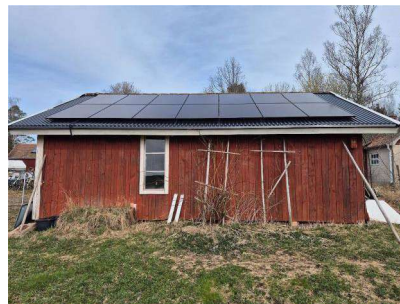
Utvändigt / Markförhållanden

Växter finns i anslutning till byggnaden och delar av marken lutar mot carporten.

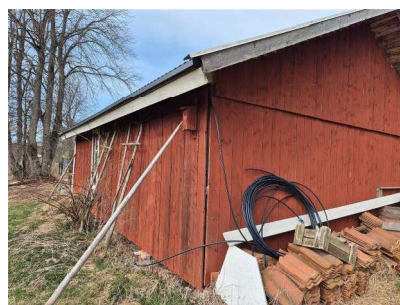
Utvändigt / Fasad

Fasadbeklädnaden med tillhörande träkonstruktioner har färgsläpp och torrspäckor. Vidare saknas knutbrödor.

För att öka livslängden på fasadbeklädnaden rekommenderas målning och underhåll.

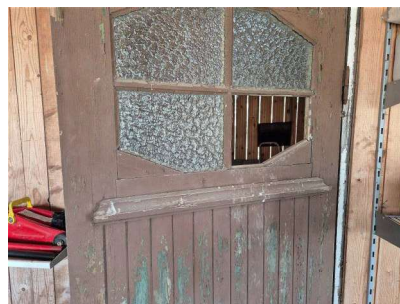
Utvändigt / Dörr

Dörr har färgsläpp och torrspäckor.

För att öka livslängden på dörr rekommenderas målning och underhåll.

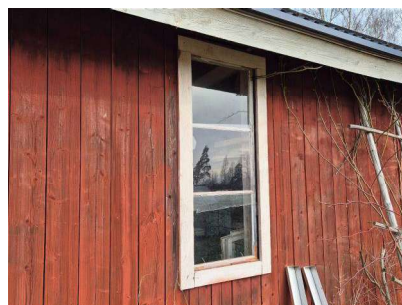
Utvändigt / Fönster

Fönster har färgsläpp och torrspäckor. Vidare saknas fönsterbleck samt är vissa glasrutor spruckna.

Träkonstruktioner där målningsbehov finns samt brister i plåtdetaljer, kan få fukt- och rötskador på grund av sämre vattenavvisande förmåga.

För att öka livslängden på fönster rekommenderas målning och underhåll.

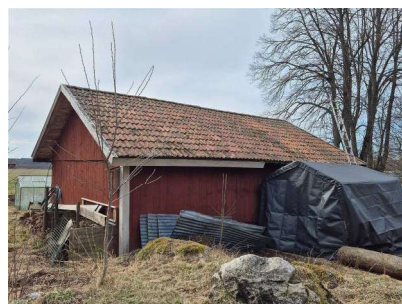
Utvändigt / Hängrännor / Stuprör

Hängrännor och stuprör saknas

Eftersom hängrännor samt stuprör saknas, utsätts fasaden och grunden för ökad fuktbelastning, vilket i sin tur kan leda till fuktskador i bakomliggande konstruktioner.

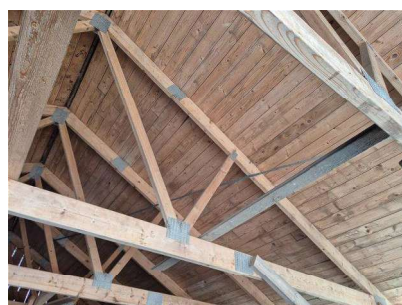
Utvändigt / Tak

Mikrobiell påväxt finns på underlagstaket.

Takfotsplåt saknas för yttertaket av tegelpannor, och befintlig takfotsplåt för plåttaket är inte placerad under underlagsduken.
