Adjutanten 7

Adjutantgatan 18

**Besiktningssuppgifter**

Bilaga 1

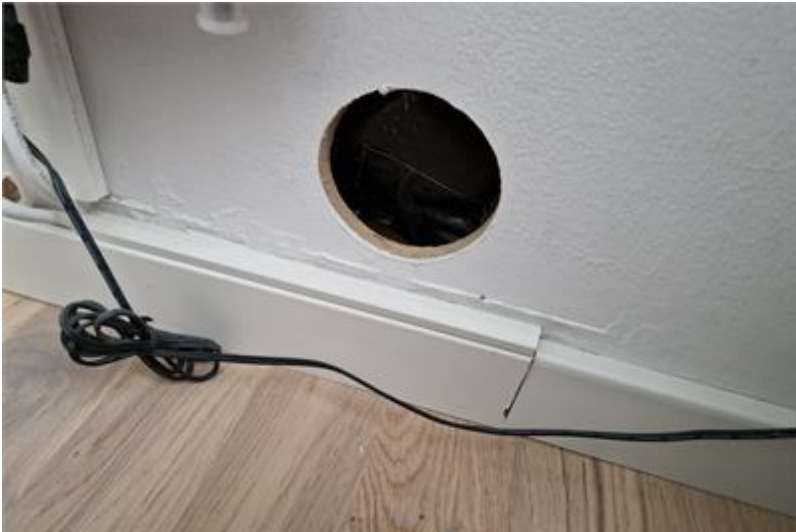
Byggnadsdel	Entréplan, Vardagsrum
Konstruktionsdel	Flytande golv och ytterväggssyll på betongplatta
Konstruktionsuppbyggnad	-

Det kritiska gränsvärdet för mikrobiell tillväxt brukar anges till ca 15-17% fuktkvot (FK).

FK uppmättes till 8% i liggande träregel i golv/väggvinkel och ingen avvikande lukt upplevdes i provhåll.

Notera att stickprovsmässig undersökning är utförd samt att mätvärden normalt sett varierar över årstiderna varför dessa i sig inte kan beskriva omfattningen av en problematik eller garantera frånvaro av sådan. För att säkert fastställa konstruktionens kondition och fuktstatus måste en mer omfattande undersökning utföras.
