Trappan 42

Kanalvägen 14B

**Besiktningssuppgifter**

Bilaga 1 för kontroll av valda konstruktioner

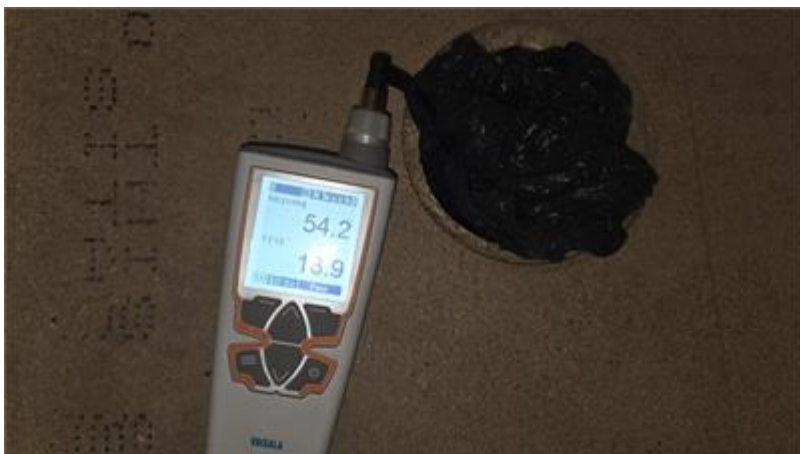
I provhål i golv i förråd/trappförråd uppmättes fuktkvoten i träregel till ca 10-12% och relativ fuktighet i isoleringen till ca 53-55%

Det kritiska gränsvärdet för mikrobiell tillväxt brukar anges till ca 15-17% fuktkvot (FK) eller ca 70-75% i relativ luftfuktighet (RF).

Notera att stickprovsmässig undersökning är utförd samt att mätvärden normalt sett kan variera över årstiderna. För att säkert fastställa konstruktionens kondition och fuktstatus måste en mer omfattande undersökning utföras.
