# Besiktningssprotokoll

Anticimex Försäkringsbesiktning i samarbete med Fastighetsbyrån

Fastighetsbeteckning: Jägmästaren 22	
Fastighetsadress: Forslunds Väg 18e	
Postnummer: 541 53	Ort: Skövde

Besiktningdatum: 2026-05-06	Protokollnummer: 69682758
Temperatur: 13 °C	Väderlek: Klart
Tekniker: Andreas Lembke	
E-post: andreas.lembke@Anticimex.se	
Kontor: Skövde	
Närvarande: Fastighetsägaren samt besiktningstekniker Andreas Lembke, Anticimex.

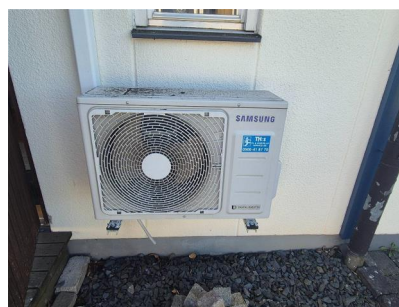
- Kondensvatten från luftvärmepumpens utedel leds inte bort från husgrunden.

Detta medför ökad risk för att vatten tränger in i anslutande konstruktioner, vilket i sin tur kan leda till fuktrelaterade skador. Observera att besiktning av byggnadens värmesystem eller värmepumpen inte har ingått i uppdraget.

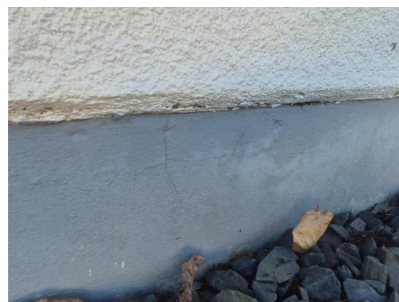
- Sprickor finns i sockel.

Dessa bedöms inte ha lett till bakomliggande skador.

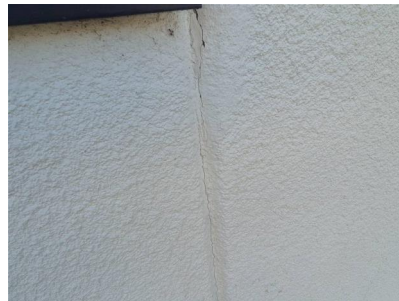
- Sprickor finns i fasaden.

Dessa bedöms inte ha lett till bakomliggande skador.

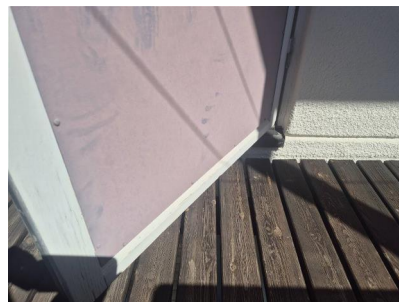
- Dörrar är i behov av målning/underhåll.

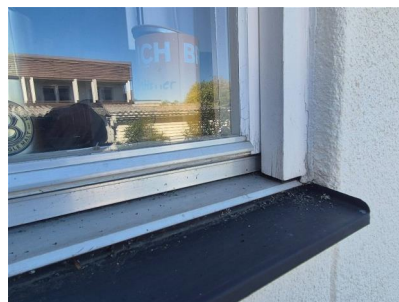
- Fönster är i behov av målning/underhåll.

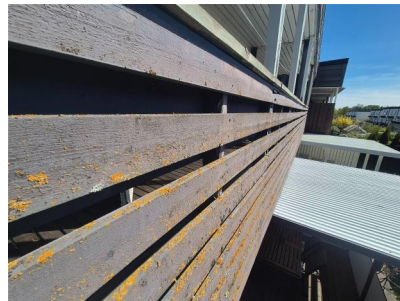
- Balkonggolvet och räcke är i behov av målning/underhåll. Mindre rötskador noteras i räcket.

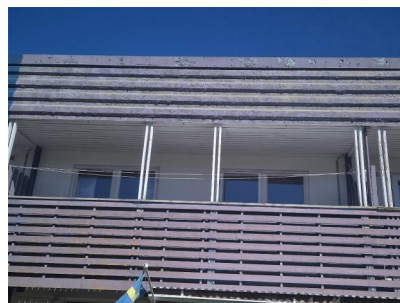
- Färgsläpp noteras på taksarg av plåt.

Rekommenderar målning/underhåll.

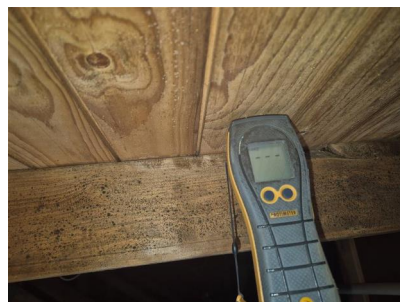
- Mindre missfärgningar och mikrobiell påväxt noteras på vinden.

Vid kontroll av vinden uppmättes fuktvärden under kritisk fuktnivå för mikrobiell tillväxt och en normal lukt upplevdes.

Fuktkvoten i underlagstak/takbjälkar uppmättes till <8 %. Gränsvärdet är 17 %.

Rekommenderar att hålla vinden under uppsikt.

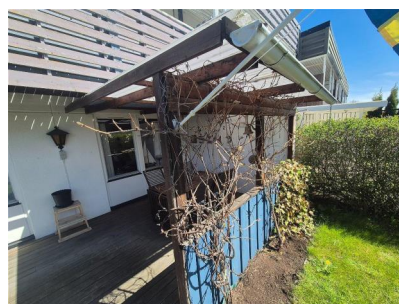
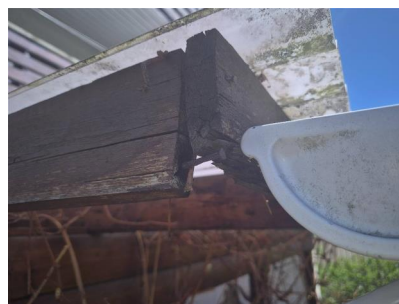
- Trädetaljer är i behov av målning/underhåll. Bräda vid hänggränsen är rötskadad i ena änden.

Genomför målning/underhåll.

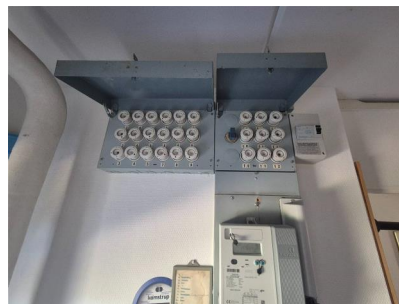
- El-centralen har jordfelsbrytare och gruppförteckning.

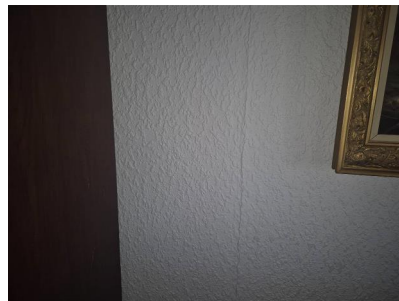
- Sprickor noteras i vägg.

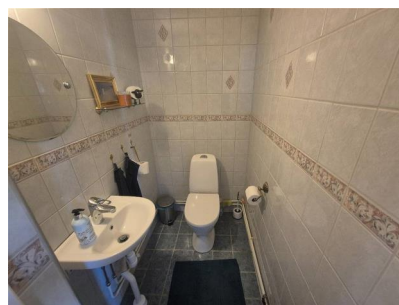
Normala fuktvärden indikerades mot klinker/kakel.

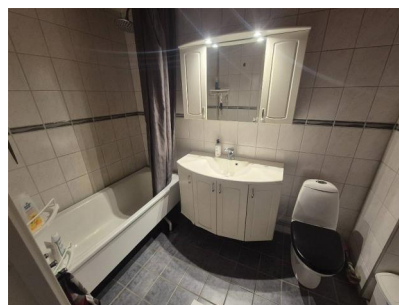
- Äldre gjutjärnsbrunn med anslutet tätskikt.
- Mindre sprickor noteras i enstaka klinkerplattor.

Ovanstående noteringar innebär en ökad risk för fuktrelaterade skador som följd.

Normala fuktvärden indikerades mot klinker/kakel.
