Besiktningssprotokoll

Anticimex Försäkringsbesiktning i samarbete med Fastighetsbyrån

Fastighetsbeteckning: Torpa 3:10	
Fastighetsadress: Torpa 51	
Postnummer: 432 95	Ort: Varberg

Besiktningdatum: 2026-04-28	Protokollnummer: 69671544
Temperatur: 5 °C	Väderlek: Klart
Tekniker: Sofia Gunnarsson	
E-post: sofia.gunnarsson@Anticimex.se	
Kontor: Halmstad	
Närvarande: Fastighetsägaren

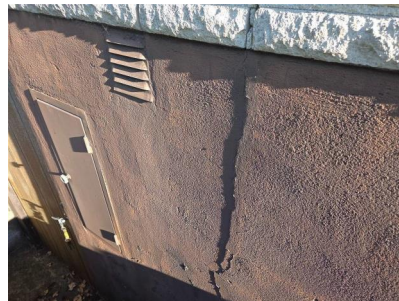
Sprickor förekommer i sockeln.

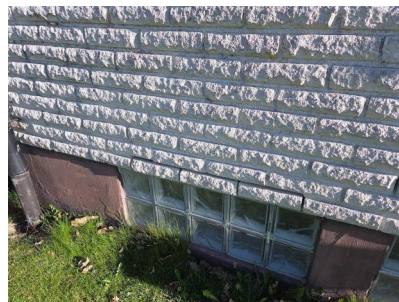
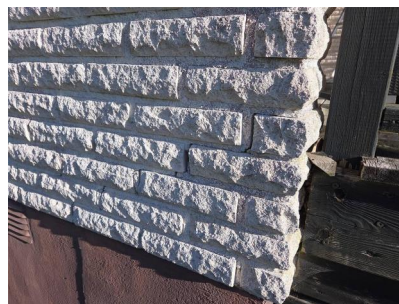
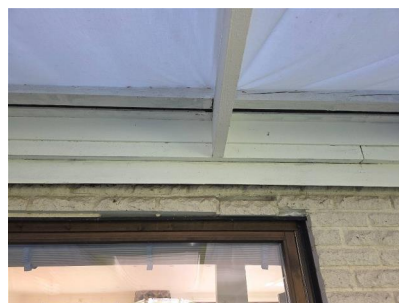
Tegelstenar vid ett par fönster hänger ned/har lossnat.

Sprickor förekommer lokalt.

Kontakta fackman för kontroll av orsak och omfattning samt för bedömning av lämpliga åtgärder.

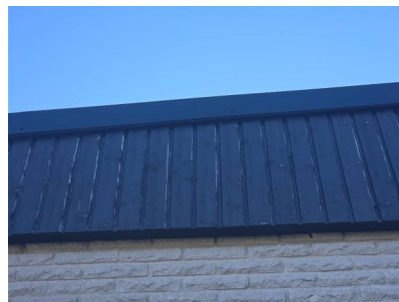
Målningsbehov finns på delar av träsgargen.

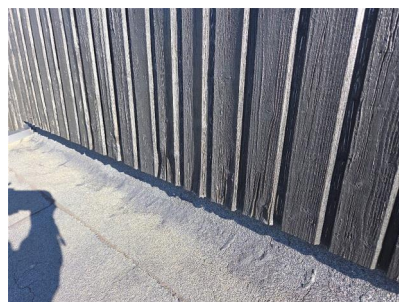
Rötskador finns i nederkant av fasaden på våning 2.

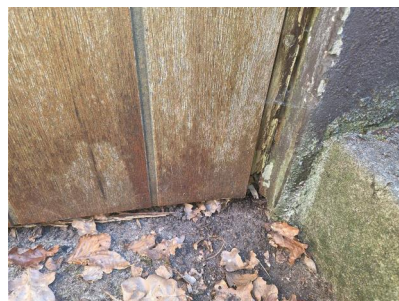
Rötskador finns i tröskel och karm på källardörren.
Dörren är otät.

Kontakta fackman för kontroll av orsak och omfattning samt för bedömning av lämpliga åtgärder.

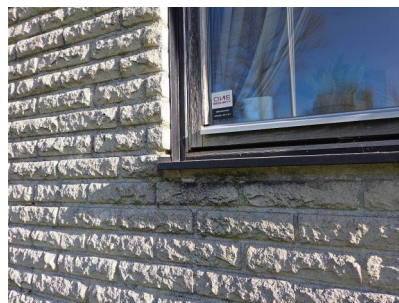
Vissa fönster har målningsbehov.

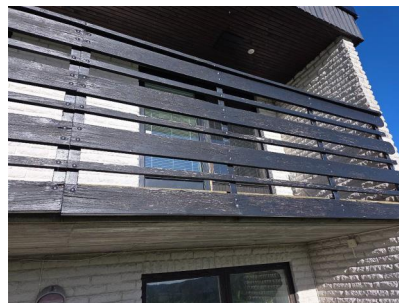
Färgsläpp och torrspäckor finns på räcket.

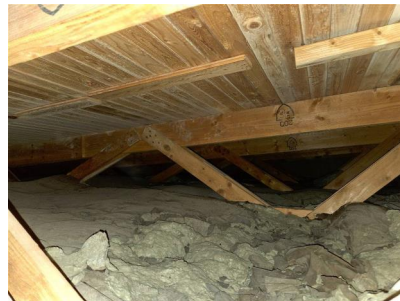
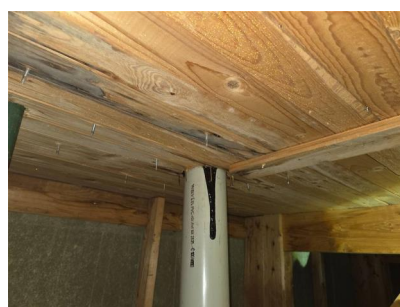
Mikrobiell påväxt förekommer.
Missfärgningar finns runt avloppsluftaren.
Inga förhöjda fuktvärden uppmättes.

Den upptäckta mikrobiella påväxten på underlagstaket är ett tecken på att vinden har tillförts eller tillförs fukt inifrån bostaden. Observera att besiktning av bostadens ventilationssystem inte har ingått i uppdraget.

Missfärgningarna runt avloppsluftaren har troligtvis uppstått innan takomläggningen.

För att komma tillrätta med detta kan fuktillförseln inifrån bostaden behöva minskas. Det kan göras genom att ventilationen i bostaden förbättras samt att eventuella otätheter i vindsbjälklaget (tak-/väggvinklar, taklucka med mera) tätas. Läs Anticimex faktablad om uppvärmda vindsutrymmen för tips och råd.

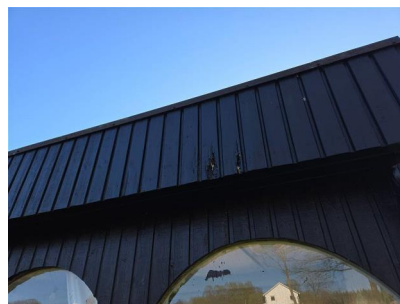
Färgsläpp förekommer samt enstaka rötskadat område.

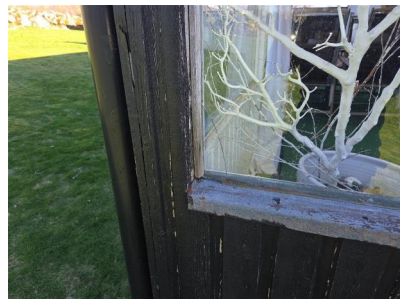
Spricka finns i glasruta.

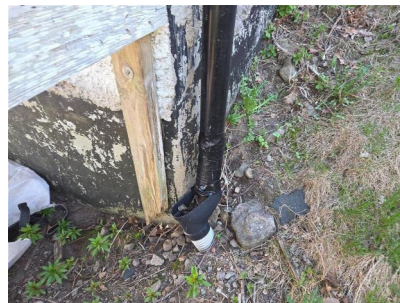
Tejpat stuprör finns åt nordväst.

Risk finns att röret inte håller tätt.

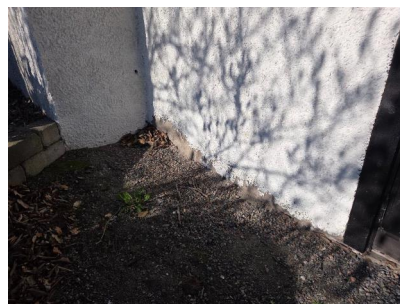
Färgsläpp förekommer på fasaden.

Spricka finns lokalt mot väster.

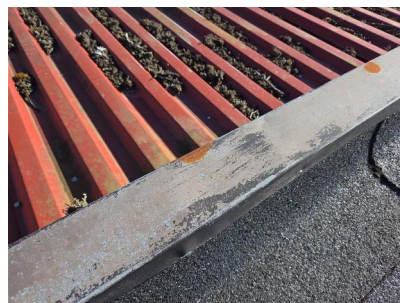
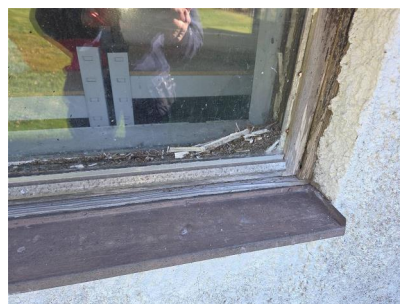
Färgsläpp finns från takfotsbräda och takets plåtarbeten.

Fönster åt söder har färg- och kittsläpp.

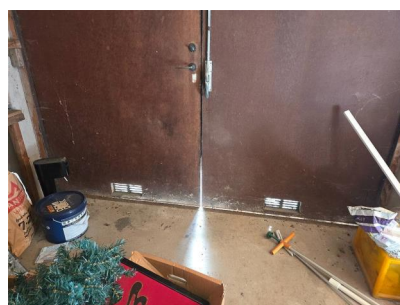
Garageporten är otät.

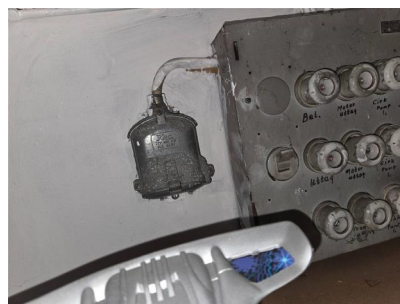
3-fasuttag i metall finns.

Denna typ av uttag tillverkas inte längre då de anses medföra en stor risk för personskada.

Kontakta en elektriker för kontroll och åtgärd.

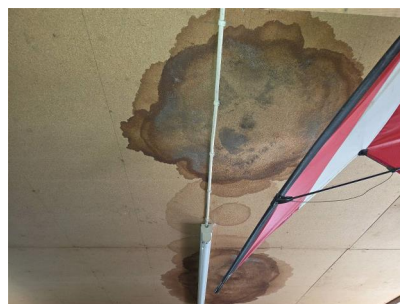
Missfärgade områden finns i taket.

Inga förhöjda fuktindikationer påvisades.

Man får anta att dessa uppstod innan taket lades om .

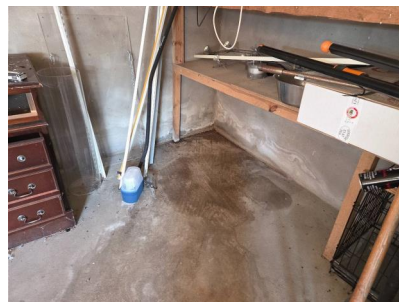
Ett stuprör på garagets ena hörn var tidigare trasigt och mycket vatten hamnade mot garagets yttervägg. Då trängde vatten in genom garageväggen. Fastighetsägaren har lagat stupröret.

Missfärgningar finns i hörnet åt nordväst.

Förhöjda fuktindikationer påvisas på väggarna i hörnet.

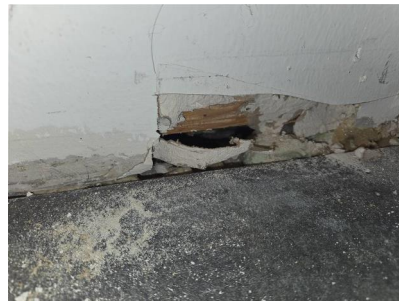
På entréplanet som även är souterrängplan och grundlagt med betongplatta på mark finns påreglade väggar.

Ett provhål togs upp i nederkant av väggen mot väster i sovrummet.

Väggen består av gips.

Inget virke är i kontakt med golv eller källaryttervägg.

Fuktkvoten uppmättes till 13 % i väggens regelverk.

Ett provhål togs upp i nederkant av väggen mot norr i vardagsrummet.

Väggen består av gipsskiva, träfiberskiva, luftspalt och betongyttervägg.

Fuktkvoten uppmättes i regelverket till 9 %.

Souterrängplan med påreglade ytterväggar riskerar att drabbas av fuktskador på grund av naturlig fuktpåverkan från mark. Detta kan i sin tur leda till mikrobiella skador (angrepp av mikroorganismer) som kan leda till att mikrobiell lukt sprids till boendemiljön.

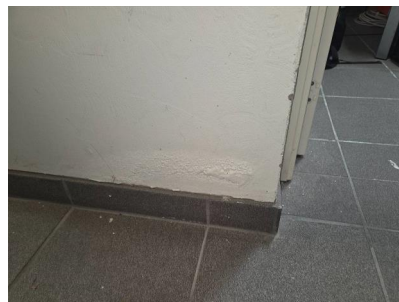
Färgsläpp finns i kontorsutrymmet och utanför detta. Något förhöjda fuktindikationer påvisades.

Puts- och färg som släppt från underlaget invändigt på källarytterväggarna är ett tecken på att källarens utvändiga fuktskydd inte längre fungerar tillfredsställande.

För att åtgärda detta måste källarens utvändiga fuktskydd förbättras. Läs Anticimex faktablad om källare för tips och råd.

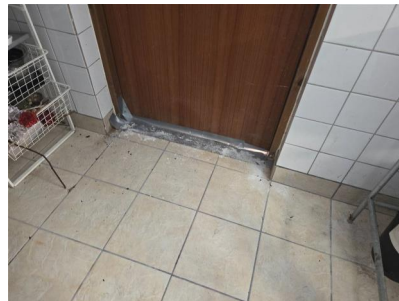
Insekter har kommit in via källardörrens nederkant, därför har den tejpat igen.

Dörren är otät i nederkant.

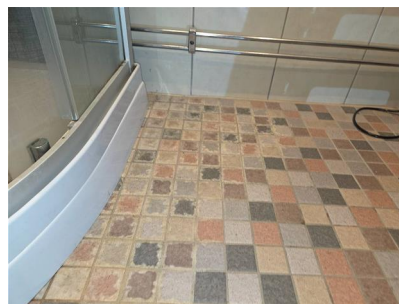
- ⚠ Missfärgningar finns på golvklinkers runt duschen. Golvfall mot golvbrunnen är bristfälligt utfört.

Brister i golvets och/eller tätskiktets lutning medför risk för att vatten tränger in i omkringliggande konstruktioner/utrymmen vilket i sin tur orsakar fuktrelaterade skador. Det medför också ökad risk för att vatten blir stående i golvets lågpunkter, vilket kan orsaka missfärgningar på klinker/fogar samt att "unken" lukt uppstår.

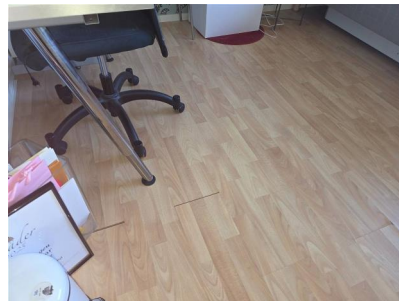
Golvet har glidit isär något.
