Anticimex Överlåtelsebesiktning av småhus - nivå 2

Fastighetsbeteckning: Värmdövik 1:867	
Fastighetsägare: Ernst Gustav Nicklas Tingström	
Fastighetsadress: Täppvägen 11	
Postnummer: 13935	Ort: Värmdö

Besiktningdatum: 2026-05-05	Protokollnummer: 69683234
Temperatur: +9 °C	Väderlek: Halvklart
Tekniker: Peter Scibor	
E-post: peter.scibor@anticimex.se	
Kontor: Stockholm Syd	
Närvarande: Fastighetsägarna Peter Scibor Anticimex

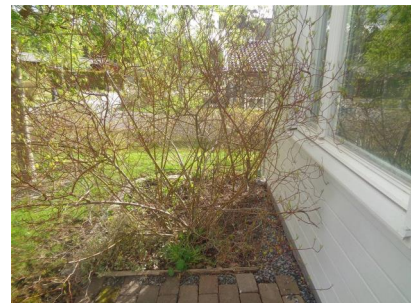
Växter finns i anslutning till byggnaden.

När det finns rabatter och växter nära byggnaden finns risk att fukt stannar kvar i väggarna. Detta kan i sin tur orsaka invändiga fuktskador. Växternas rötter kan också skada grundmuren och sätta dräneringsledningen ur funktion.

Området närmast huset rekommenderas att vara fritt från växtlighet.

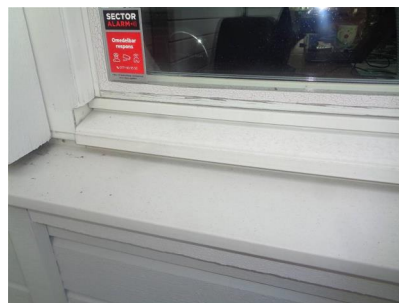
Fönster är delvis i behov av målning/underhåll.

Fönsterbågar och fönsterkarmar där målningsbehov finns riskerar att få fukt- och rötskador på grund av sämre vattenavvisande förmåga.

För att öka livslängden på fönster rekommenderas målning och underhåll.

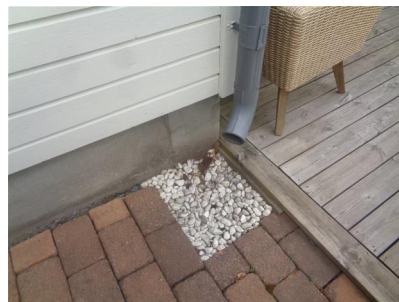
Stuprör avslutas nära husliv.

Stuprör som avslutas intill husliv (ovan mark) kan medföra en ökad fuktbelastning på grundmur/sockel med fuktrelaterade skador som följd.

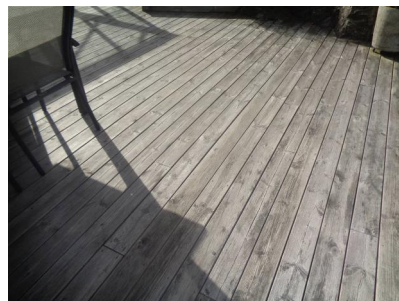
Altaner har normalt underhållsbehov

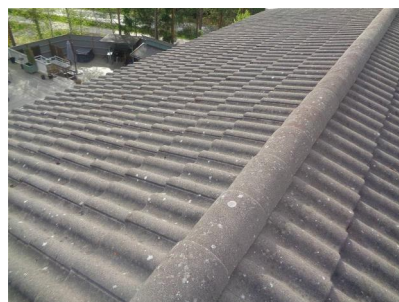
Takpannor med underlagstak av träfiberskivor
Ställvis mosspåväxt noteras på taket.

Med denna konstruktion är det extra viktigt att takpannorna är hela. Eftersom underlagstaket inte har en papp kan regn och snö som tränger in genom otätheter leda till fuktskador i underliggande konstruktion.

Taket är besiktigt från takluckan och mark

Rekommenderas att mossan tas bort

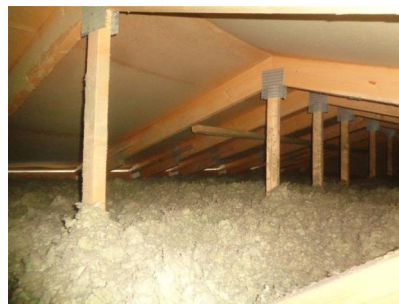
Vindsutrymmet saknar landgångar.

Fuktkvoten uppmättes till 10% närmast vindslucka i takstolar.

Vindsutrymmet kunde inte besiktas eftersom landgångar saknas.

Vi rekommenderar en kompletterande besiktning när landgång monterats.

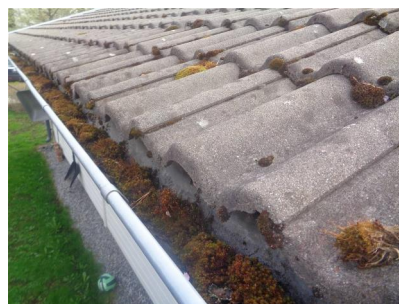
Hängrännor är skräpfyllda.

Eftersom hängrännor är fulla med skräp finns risk för fuktskador på fasad och sockel då vatten kan svämma över.

För att förhindra översvämning rekommenderas rensning av hängrännor.

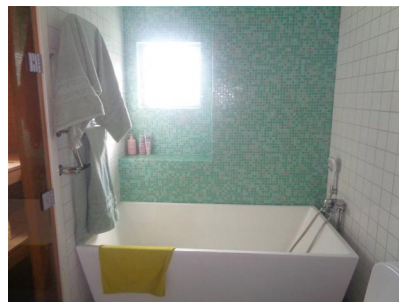
Fönster är olämpligt placerat i badzon.

Fönstrets placering i våtutrymmet utgör en risk för fuktskador i fönster- och väggkonstruktionen.

För att minska risken för fuktskador på fönster och väggkonstruktion rekommenderas att man skyddar fönstret mot vattenbegjutning.
