# Besiktningsprotokoll

Anticimex Försäkringsbesiktning i samarbete med Fastighetsbyrån

| Fastighetsadress:<br>Hällgårdsvägen 30 | |

| Besiktningsdatum:<br>2026-05-07 | Protokollnummer:<br>69680136 |

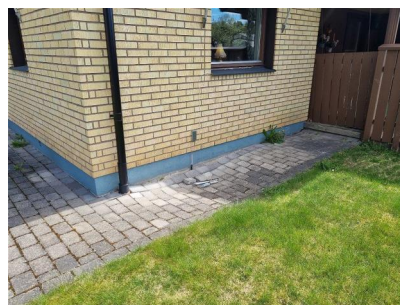
Marken lutar mot huset och har lågpunkter. Marken har sjunkit efter man tömt ur poolen och haft en vattenslang på marken enligt ombud för db.

Detta innebär en ökad fuktbelastning mot grunden vilket i sin tur kan orsaka fuktskador i huset.

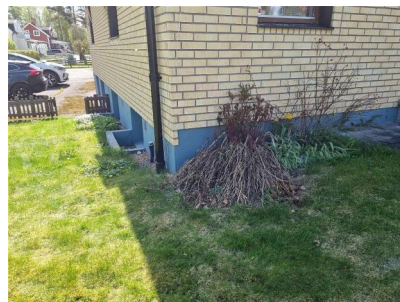
Växter finns i anslutning till grundmur.

När det finns rabatter och växter nära grundmuren finns risk att fukt stannar kvar i väggarna. Detta kan i sin tur orsaka invändiga fuktskador. Växternas rötter kan också skada grundmuren och sätta dräneringsledningen ur funktion.

Området närmast huset rekommenderas att vara fritt från växtlighet.

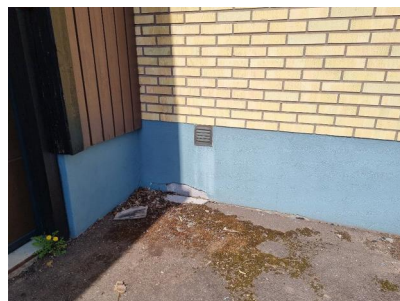
Putssläpp finns i sockel.

Dessa bedöms inte ha lett till bakomliggande skador.

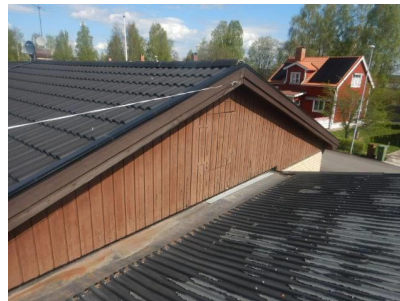
Träpanelen på gavlar är behov att bytas. Färgsläpp och rötskador noterades.

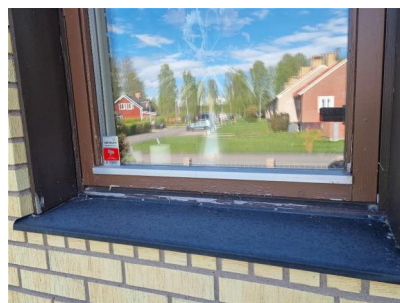
Vanligt underhållsbehov (färgsläpp, torrsprickor).

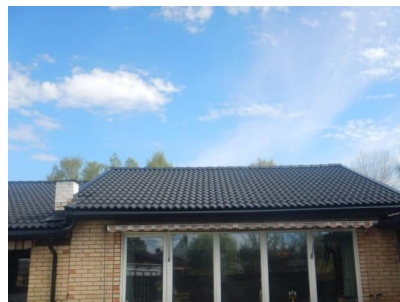
Lågpunkter noterades på hängränna.

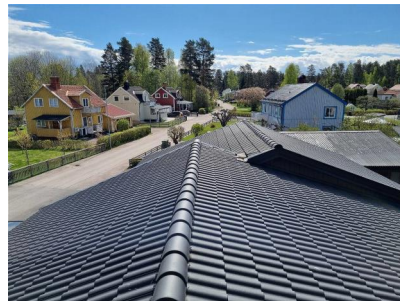
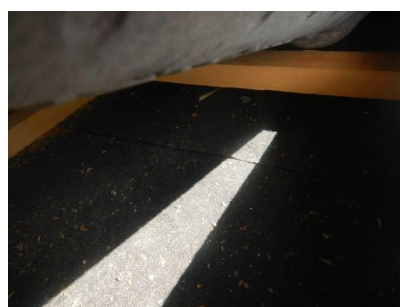
Inget att notera. Taket är besiktat från takstegen.

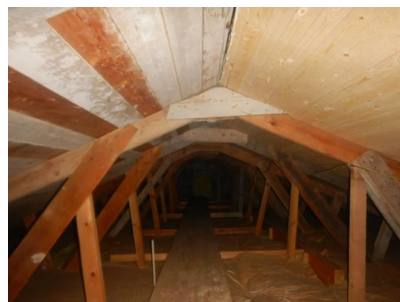
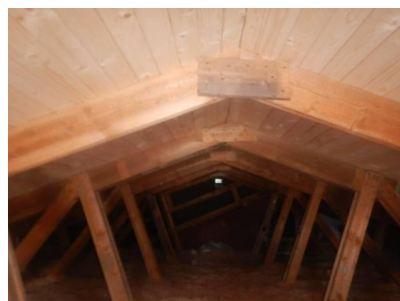
Delar av råsponten är bytt, troligtvis vid takbytet.

Vid kontroll av vinden uppmättes fuktvärden under kritisk fuktnivå för mikrobiell tillväxt och en normal lukt upplevdes. Fuktkvoten i underlagstak/takbjälkar uppmättes till 8 %.

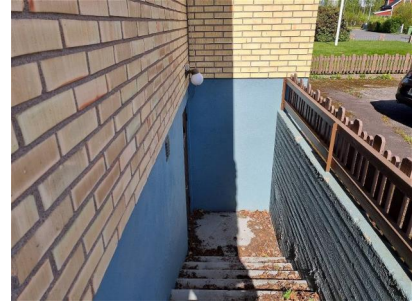
Tak saknas över källarnedgång. Risk för vatten kommer ner mot källaren. I övrigt färgsläpp och sprickor noterades i stödmuren.

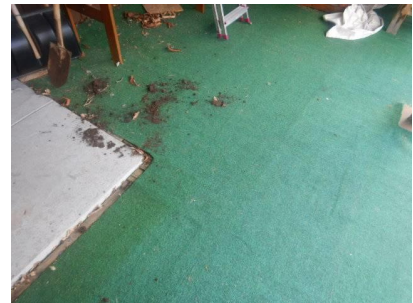
Altanen är behov av renovering.

Golvet sviktar och rötskador finns i trallen under mattan.

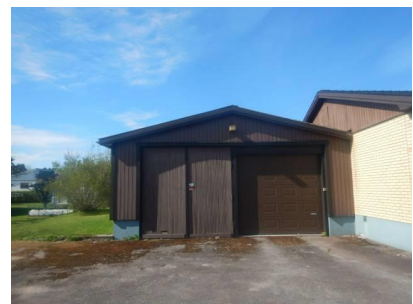
Fasad och dörrar är behov av underhåll. Färgsläpp och rötskador noterades.

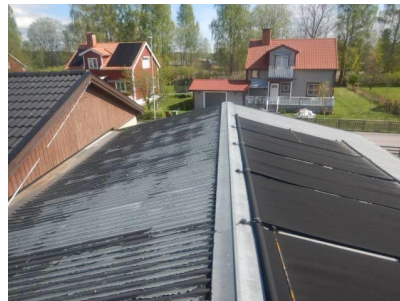
Takplåten är fastsatt med klockspik som med tiden har förmåga av att släppa från underlaget med otätheter som följd. Risk att regn- eller smältvatten tränger ner i underliggande takkonstruktion och orsakar fuktrelaterade skador. Takplåten har färgsläpp, trampskador och rostangrepp.

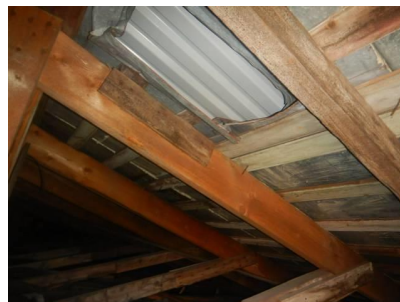
Vinden är endast besiktad från luckan då landgång saknas.

Underlagstak/kondensskydd saknas.

Kondensvatten kan droppa ned och absorberas i isoleringens översta skikt och torkar då oftast utan att det leder till någon skada. Eftersom ett kondensskydd även leder bort vatten från smärre läckage, vid spikhål, skarvar och dylikt, ställs större krav på yttertaketets täthet om kondensskydd saknas. När kondensskydd saknas finns en ökad risk för fuktskador i de omkringliggande konstruktionerna.

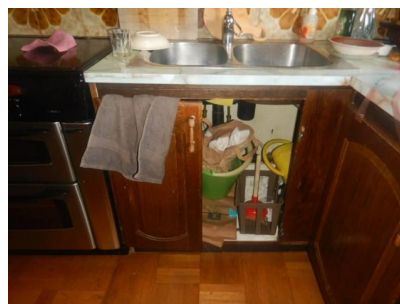
Fuktskydd saknas i diskbänksskåp och avloppsslangen från diskmaskin är inte förankrad i väggen. Skåplucka saknas.

Utan fuktskydd är det svårt att upptäcka läckage från rörledningar. Vatten kan då tränga in i omkringliggande konstruktioner och orsaka fuktskador.

För att upptäcka eventuella läckage, installera ett fuktskydd.

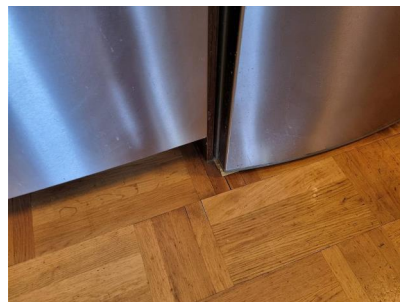
Formförändringar noterades i parkettgolv nedanför frys. Torrt vid besiktning.

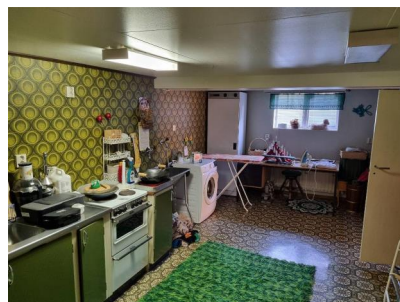
Våtutrymmet har äldre yt-/tätskikt.

Eftersom funktionen, som innebär att ytskiktet/tätskiktet ska vara vattentätt, kan vara nedsatt finns en ökad risk att vatten tränger igenom ytskiktet/tätskiktet med vattenskador i omkringliggande konstruktioner som följd.

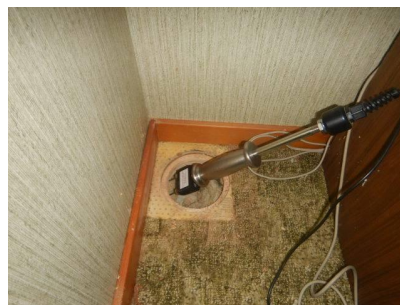
Betongplatta på mark med uppreglat golv.

Grundläggningen består av en betongplatta på mark utan underliggande isolering och med ett uppreglat isolerat golv dikt an betongen. Denna konstruktion får ofta skador på grund av naturlig fuktvandring.

Vid kontroll av golvkonstruktionen togs provhål i det uppreglade golvet. Golvkonstruktionen är uppbyggd från betongplattan med mellanliggande isolering, träreglar, trägolv samt ytskikt. Fuktvärden uppmättes över kritisk fuktnivå för mikrobiell tillväxt och mikrobiell lukt upplevdes i provhål. Fuktkvoten uppmättes till 23 % i golvregel och den relativa fuktigheten uppmättes till 92 %.

Rekommenderas att befintlig golvkonstruktion rivs ut och ersätts med en fuktsäker konstruktion.

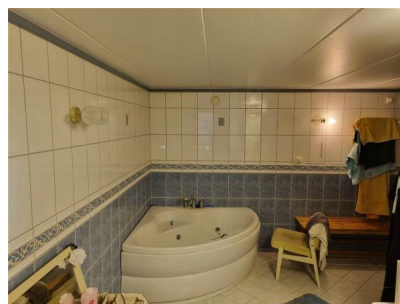
Våtutrymmet har äldre yt-/tätskikt.

Eftersom funktionen, som innebär att ytskiktet/tätskiktet ska vara vattentätt, kan vara nedsatt finns en ökad risk att vatten tränger igenom ytskiktet/tätskiktet med vattenskador i omkringliggande konstruktioner som följd.

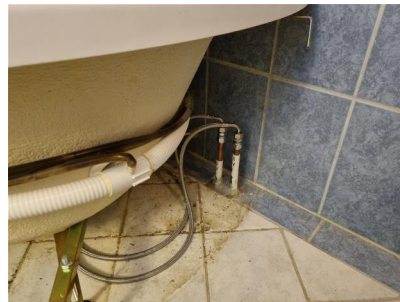
Rör genomföring finns i golv.

Rör genomföringar i golvet medför en ökad risk för att vatten tränger ner i omkringliggande konstruktioner och orsakar fuktskador.

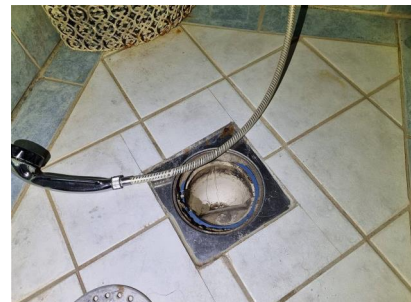
Golvbrunnen i duschzon är inte utbytt i samband med renovering.

Risk finns att det nya tätskiktet inte har kunnat anslutas till golvbrunnen på ett riktigt sätt, vilket kan leda till fuktskador i omkringliggande konstruktioner.

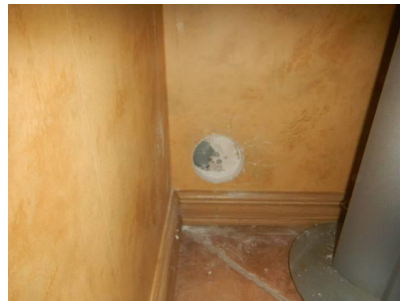
Vid kontroll av väggkonstruktionen togs ett provhåll i ytterväggen. Väggkonstruktionen är utbyggd från källarväggar med plåtreklar och gipsskivor. Plåtreklar är ett fuktsäkert material. Ingen avvikande lukt upplevdes vid besiktningstillfället. Fuktvärden uppmättes under kritisk fuktnivå för mikrobiell tillväxt och normal lukt upplevdes. Fuktkvoten uppmättes till 10 %.

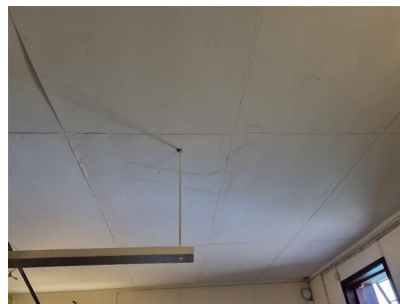
Taket har fuktfläckar.

Fuktfläckar kan bero på olika saker, och kan vara ett tecken på en tidigare eller en pågående fuktskada.
