Besiktningssprotokoll

Anticimex Försäkringsbesiktning i samarbete med Fastighetsbyrån

Fastighetsbeteckning: Öjebro 18:3	
Fastighetsadress: Öjebro Knutsbro 4	
Postnummer: 595 97	Ort: Mantorp

Besiktningdatum: 2026-04-30	Protokollnummer: 69682349
Temperatur: 10 °C	Väderlek: Klart
Tekniker: Viktor Andersson	
E-post: Viktor.Andersson@anticimex.se	
Kontor: Linköping	
Närvarande: Fastighetsägare

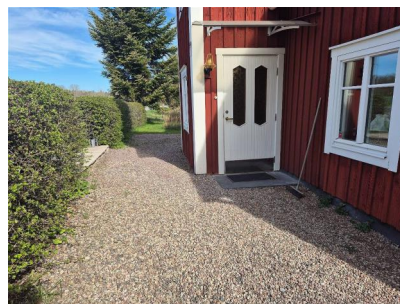
Marken lutar mot huset på framsidan.

Kondensvatten från luft/luftvärmepumpens utedel leds inte bort från huset. Vattnet samlas upp i hink.

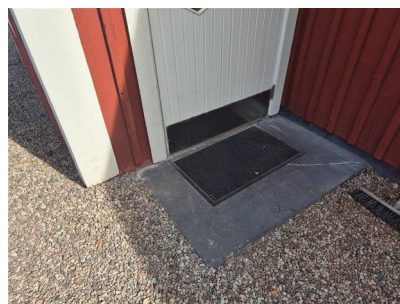
Betongplatta framför ytterdörren lutar mot huset. Detta innebär en ökad fuktbelastning mot grunden vilket i sin tur kan orsaka fuktskador i huset.

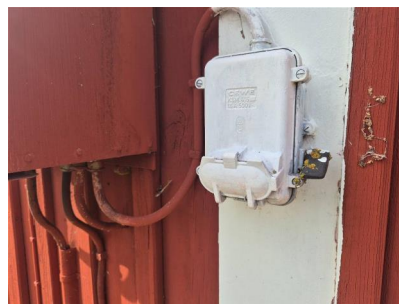
3-fasuttag i metall finns.

Denna typ av uttag tillverkas inte längre då de anses medföra en stor risk för personskada.

Kontakta en elektriker för kontroll och åtgärd.

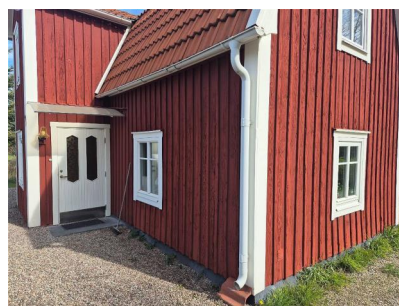
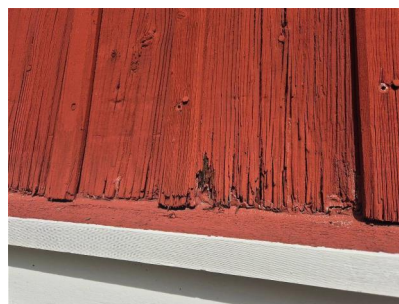
Fasadpanelen är i behov av målning/underhåll gäller främst framsidan och gavel där större torrsprickor finns.

Över fönster på gavel är fasadbrädor i dåligt skick och kan med fördel bytas.

Fasadbeklädnad och träkonstruktioner där målningsbehov finns riskerar att få fukt- och rötskador på grund av sämre vattenavvisande förmåga. För att öka livslängden på fasadbeklädnaden rekommenderas målning och underhåll.

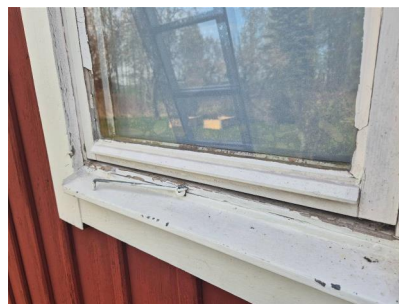
Isolerglas är äldre på övre plan.

Befintliga fönster är äldre vilket betyder att tätningen mellan fönsterrutorna kan vara sämre. Detta kan leda till att missfärgning/imma kan uppstå mellan glasrutorna.

Fönsterbleck något otäta vid infästningar.

Trädetaljer runt äldre fönster, 2st, är i behov av målning/underhåll.

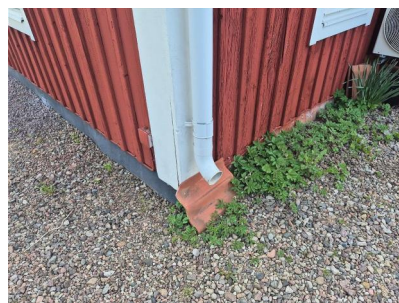
Stuprör är inte anslutet till markledning.

Stuprör som inte är anslutet till markledning kan medföra en ökad fuktbelastning på grundmur/sockel som i sin tur kan leda till fuktrelaterade skador.

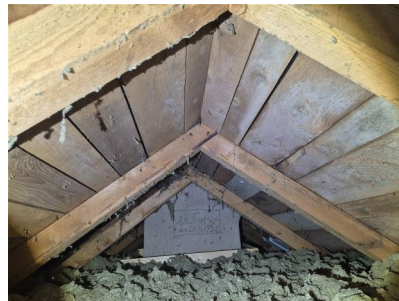
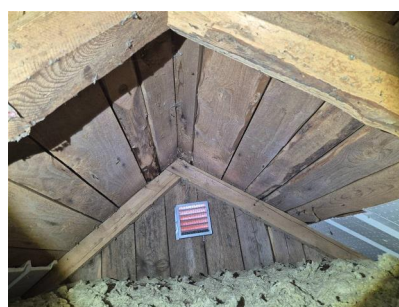
Vindsutrymmet har endast kunnat besiktas från luckan då landgång saknas. Därifrån noteras mindre missfärgning i underlagstaket enligt förväntan sett till husets ålder. Endast en mindre del av vinden har kunnat kontrolleras.

Vid kontroll av vinden uppmättes fuktvärden under kritisk fuktnivå för mikrobiell tillväxt.

Fuktkvoten i takbjälkar uppmättes till 9%.

Risk för mikrobiell påväxt föreligger om fuktkvoten överstiger 17%.

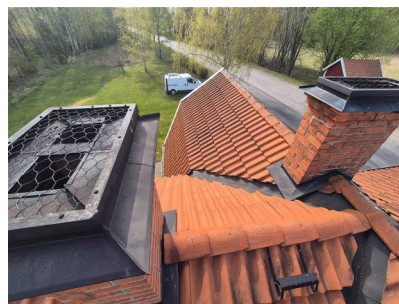
Skorstenar saknar väderskydd.

Väderskydd kan monteras för att skydda mot nederbörd som annars kan orsaka fuktskador och frostsprängning i skorstenen/ murstocken.

Vi rekommenderar att du kontaktar en plåtslagare för att ta reda på hur och om ett väderskydd ska monteras.

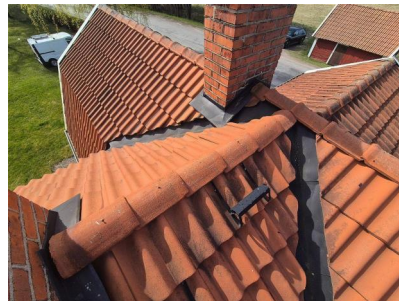
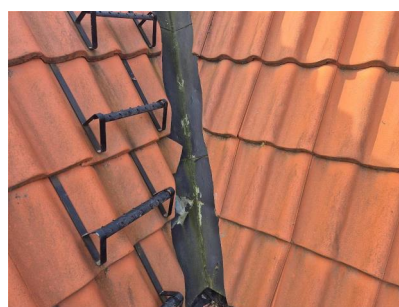
Äldre plåtdetaljer på yttertaket är inte utbytta i samband med takrenoveringen. Plåtar runt skorstenar och i rännalar.

Färgsläpp förekommer på dessa plåtar.

Detta kan leda till fuktskador i bakomliggande konstruktioner.

Nockbandstättning finns inte

Trots dessa noteringar är taket överlag i bra skick.

Kontakta en plåtslagare för kontroll och åtgärd.

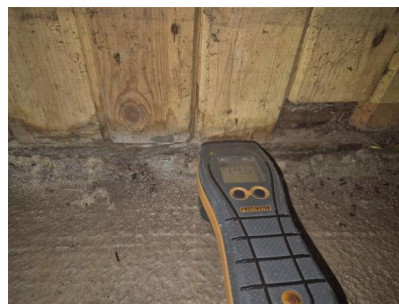
Väggssyllar riskerar att drabbas av fuktskador på grund av naturlig fuktpåverkan om fuktskyddet är bristfälligt utfört alternativt saknas.

Fuktvandring kan ske från marken genom betongen till organiskt material genom så kallad kapillärsugning och diffusion, vilket kan leda till skador med lukt av mikrobiell karaktär. Om syllar är tryckimpregnerade kan även en kemisk lukt förekomma.

Vid fuktkontroll av ytterväggssylen uppmättes en fuktkvot på 15%.

Risk för mikrobiell påväxt föreligger om fuktkvoten överstiger 17%.

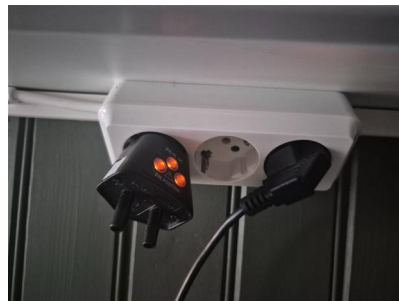
Vid stickprovskontroll av jordade eluttag noterades felkoppling. Gäller uttag under väggskåp till höger om diskho. Ingen felkoppling noteras till vänster om diskho.

Kontakta en elektriker för kontroll och åtgärd.

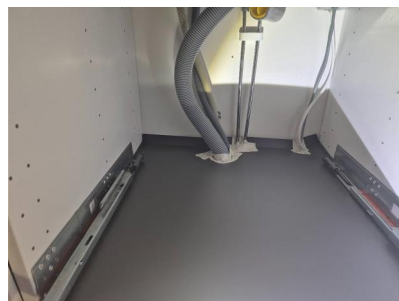
Det är tätat i diskbänkskåpet. Då det är svårt att få det helt tätt rekommenderas att ett vattenlarm installeras i botten av skåpet.

- Avloppsslangen till diskmaskinen är inte förankrad enligt monteringsanvisning.
- Ej begränsad svängradie på köksblandarpip.
- Avstängning till diskmaskinens vatten finns inte. Då får man vrida av kallvattnet med ballofix i diskbänkskåpet.

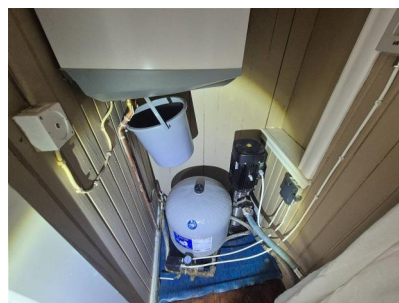
Varmvattenberedaren och vattenpumpen är olämpligt placerad.

När varmvattenberedaren finns i ett utrymme utan golvbrunn ökar risken för fuktrelaterade skador i omkringliggande konstruktioner vid ett läckage.

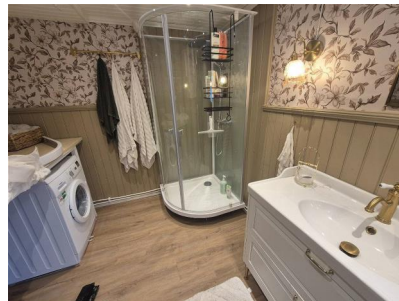
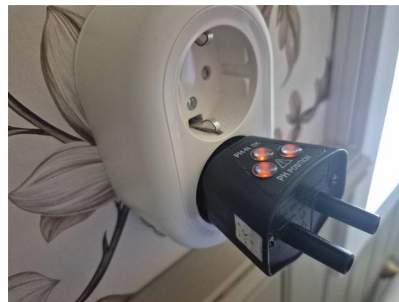
Duschrummet är inte fackmannamässigt renoverat och någon golvbrunn finns inte. Enligt uppgift från säljaren finns ett tätskikt under laminatgolvet. Jag rekommenderar att utrymmet renoveras enligt gällande branschregler.

Ett jordat uttag i köket och ett uttag i duschrummet visade sig vid funktionskontroll vara felkopplade. Jag rekommenderar att elektriker kontaktas för kontroll och åtgärd.

Golvbrunn finns inte i utrymmet. Enligt uppgift finns ett tätskikt under laminatgolv, jag kan inte se om eller hur det är uppvik mot väggar,

I denna typ av utrymme bör en golvbrunn och tätskikt finnas. Avsaknaden utgör en ökad risk för fuktskador i omkringliggande konstruktioner.

Duschkabin och tvättmaskinen är kopplade mot avloppsrör då golvbrunn inte finns.

Utrymmet måste användas med stor försiktighet.

Vid stickprovskontroll av jordade eluttag noterades felkoppling till höger ovanför handfat. Ingen felkoppling noterades i uttag ovanför tvättmaskin.

Jag rekommenderar att utrymmet renoveras enligt gällande branschregler.

Kontakta en elektriker för kontroll och åtgärd.

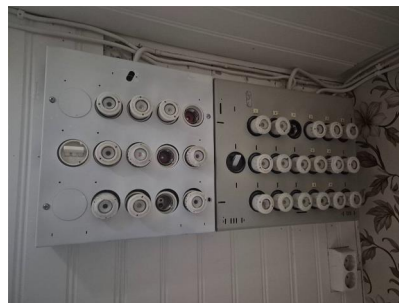
Jordfelsbrytare finns ej.

Det finns inget krav att hus byggda före år 2000 ska ha jordfelsbrytare. Jordfelsbrytaren minskar dock risken för personskador och brand orsakade av elanläggningen.

3 st porslinsssäkringar saknas, rekommenderas att dessa monteras.

Kontakta en elektriker för kontroll och åtgärd.
