Öjersbo 1:17

Älvsåkersvägen 1059

| Besiktningsdatum | 2026-05-06 |

Bilaga 1 för kontroll av valda konstruktioner

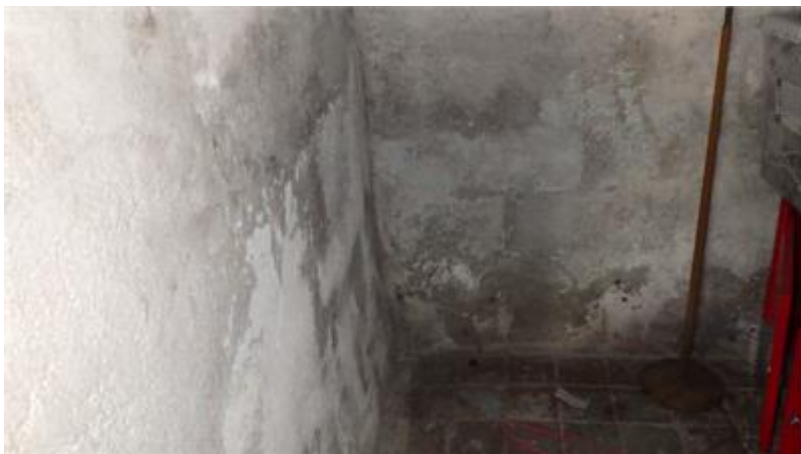
| Besiktningsresultat | | | | | |
|---|---|---|---|---|--|
| Pannrum | | | X | | Det noterades putssläpp/fuktgenomslag i väggarna, se bilaga för kontroll av konstruktion. |

| Byggnadsdel | Källare |
| Konstruktionsdel | Väggar och golv |
| Konstruktionsuppbyggnad | Väggar och golv består av betong. |

Det kritiska gränsvärdet för mikrobiell tillväxt i trä brukar anges till ca 17 % fuktkvot (FK). Husets källare saknar s.k. konventionell riskkonstruktion och någon riktad håltagning med fuktmätning har därför inte utförts. Det noterades putssläpp och fuktgenomslag i källarväggar.

En äldre källare av detta slag utsätts i regel mer eller mindre för permanent fuktpåverkan från angränsande mark. Utifrån erfarenhet är det känt att konstruktioner och beläggningar/beklädnader med organiska material mot golv- och väggytor bör undvikas, då fuktpåverkan och mikrobiell tillväxt (mögel/bakterier) och rötskador kan uppstå i sådana. Täta skikt (plastmattor mm) bör undvikas mot golv- och väggytor för att minska risken för fuktspridning i väggar och förtvålning av fästmassor etc. Det utvändiga fuktskyddet är också äldre. Det noterades fuktgenomslag och putssläpp vilket medför att källarens utvändiga fuktskydd bör åtgärdas. Kontakta en fackman för bedömning och eventuella åtgärder.

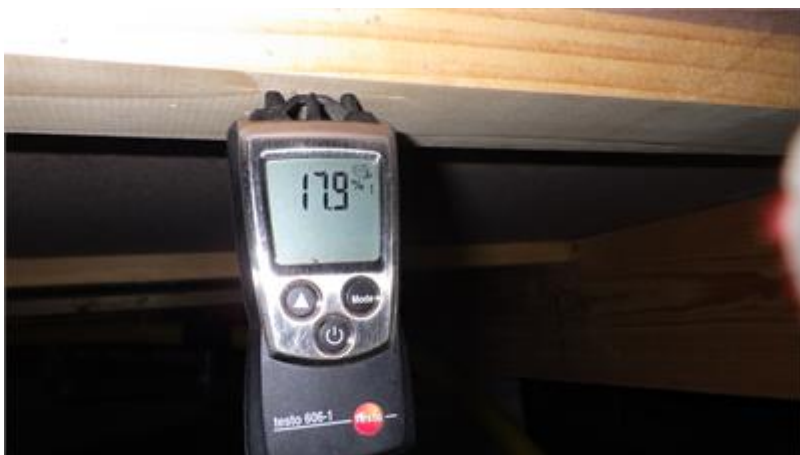
| Besiktningsresultat | | | | | |
|---|---|---|---|---|--|
| Krypgrund | | | X | | Krypgrunder är en riskkonstruktion. Se bilaga för kontroll av konstruktion. Det finns två stycken krypgrunder. |

| Byggnadsdel | Krypgrunder |
| Konstruktionsdel | Bjälklag |
| Konstruktionsuppbyggnad | Träfiberskivor i under sida bjälklaget, plastfolie på marken |

Det kritiska gränsvärdet för mikrobiell tillväxt i trä brukar anges till ca 17 % fuktkvot (FK). Vid stickprovvis fuktkvotsmätning uppmättes ca 18 % i undersida bjälklaget.

Huvudbyggnaden är delvis uppförd över krypgrundsutrymme. Utifrån erfarenhet betraktas krypgrunder som riskkonstruktioner. På grund av förhöjd fuktstatus- dels orsakad av fuktvandring från marken och dels orsakad av uteluft som släpps in i grunden främst under den varma tiden av året – kan följdskador med negativ inverkan på såväl byggnaden som inomhusmiljön uppstå i utrymmet och angränsande konstruktioner (t.ex. överliggande bjälklag och uppreglad golvkonstruktion). Det rekommenderas därför att denna besiktning kompletteras med en fördjupad undersökning för att utreda orsaken till samt omfattningen av fuktproblemen i grunden. En sådan utredning leder oftast till ett åtgärdsförslag. Vanligt är att installation av en för ändamålet avsedd sorptionsavfuktare rekommenderas med andra åtgärder.
